INFORME DE AUDITORÍA AMBIENTAL

RE-GA-802-M46
20211007

Informe de Auditoría Ambiental

M/46 - Ampliación de Contrato 06/04/2021 - Grupo 5.

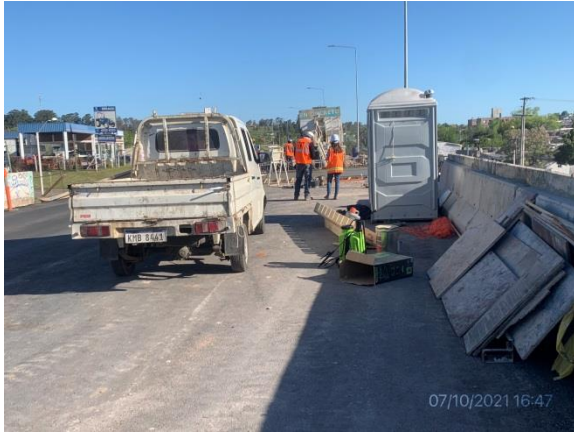
Ilustración 4 – P05, Pasaje superior sobre calle. Ruta 2 progresiva 278K850. Obras en ejecución.

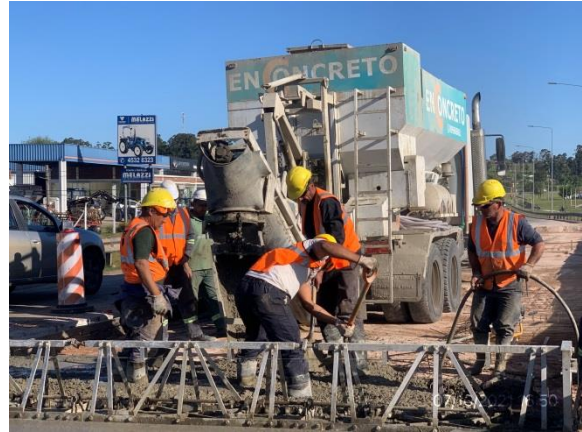
Ilustración 5 – P05, Pasaje superior sobre calle. Llenado de tablero en ejecución.

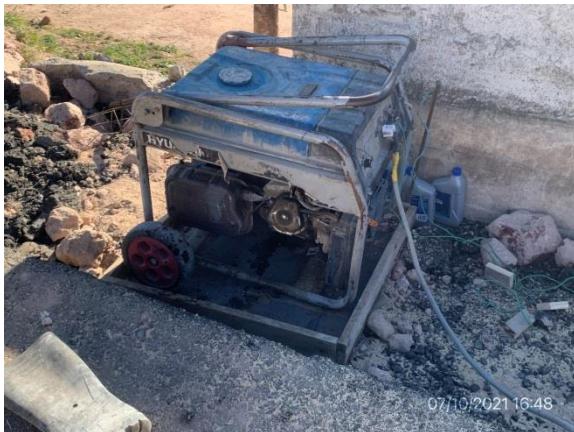
ID: 01	Coordenadas UTM (X – Y)		Progresiva: 278K850, Ruta 2	Tipo de NC: 2
	440383	6278451	Código del hallazgo: PEL – 6	
Descripción: En el pasaje superior sobre calle de la ciudad de Mercedes – P05 – hay equipos como un generador y un motovibrador en funcionamiento que no cuentan con bandejas metálicas u otro sistema para prevenir los derrames de combustible, lo cual contraviene el PGA de la obra y apartado 10.2 del MAV				
Evidencia (Foto, documento, comunicación personal): Ilustración 6, Ilustración 7.

Ilustración 6 – P05, Pasaje superior sobre calle. Grupo electrógeno en funcionamiento con contención de prevención de derrames sin impermeabilizar.

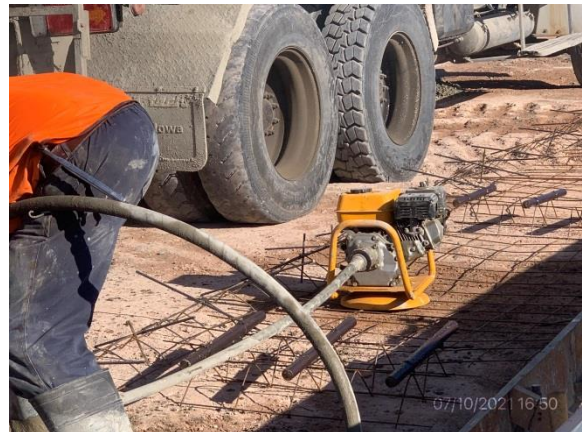
Ilustración 7 – P05, Pasaje superior sobre calle. Vibrador en funcionamiento sin contención para prevención de derrames.

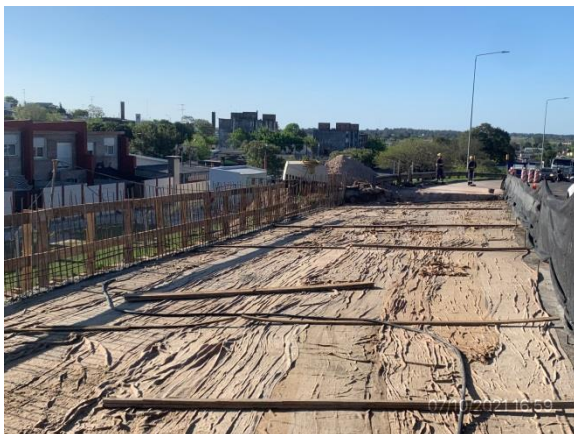
Ilustración 8 – P04, Pasaje superior sobre vía férrea. Ruta 2 progresiva 277K580. Tablero con hormigonado terminado

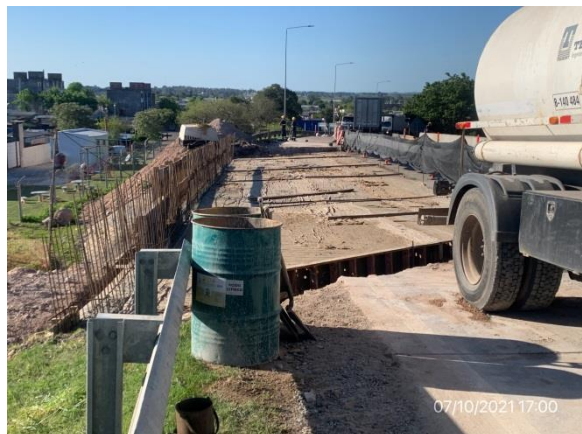
Ilustración 9 – P04, Pasaje superior sobre vía férrea. Terraplenes de ensanche de puente construidos

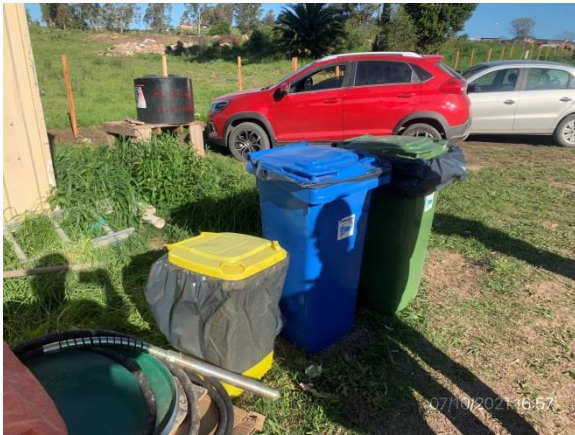
Ilustración 10 – P04, Pasaje superior sobre vía férrea. Campamento provisorio con infraestructura para gestión de residuos segregados.

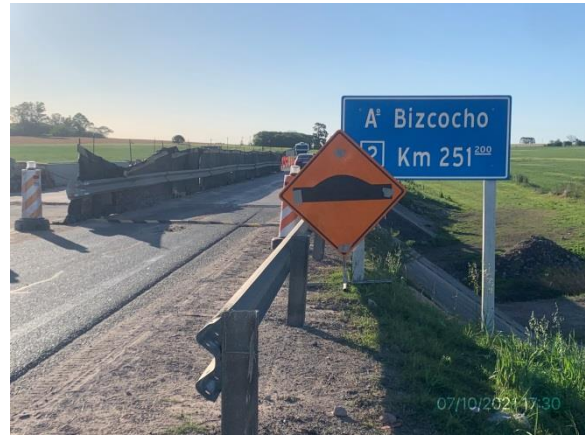
Ilustración 11 – P02, puente sobre A° Bizcocho en ejecución. Ruta 2 progresiva 251K200.

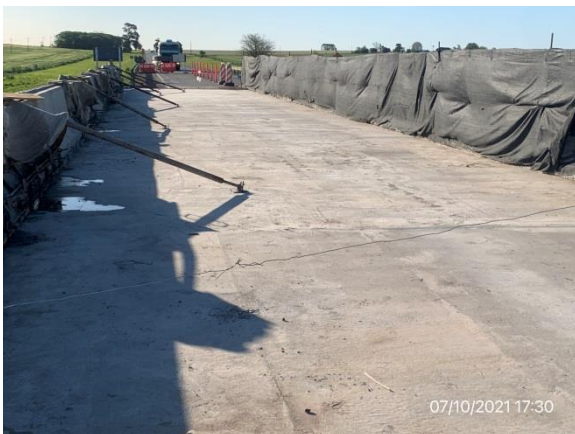
Ilustración 12 – P02, puente sobre A° Bizcocho. Obras de ensanche de tablero en ejecución

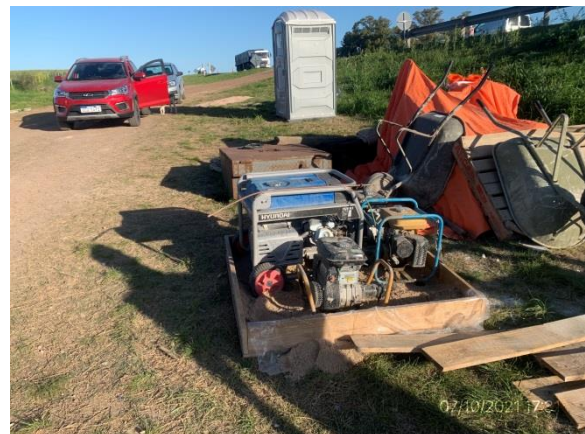
Ilustración 13 – P02, puente sobre A° Bizcocho. Campamento provisorio envallados correctos para equipamiento portátil.

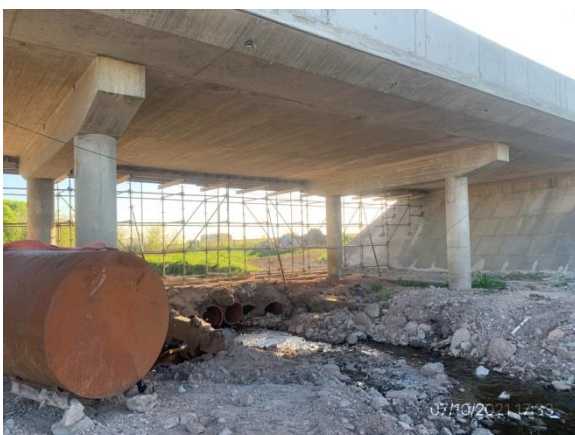
ID: 02	Coordenadas UTM (X – Y)		Progresiva: 251K200, Ruta 2	Tipo de NC: 2
	417309	6296800	Código del hallazgo: RS – 7, EL - 7	
Descripción: En el Puente sobre A° Bizcocho – P02 – no está indicada la zona de exclusión en zonas inundables. Lo anterior contraviene el apartado 9.8 del MAV				
Evidencia (Foto, documento, comunicación personal): Ilustración 14.

Ilustración 14 – P02, puente sobre A° Bizcocho en ejecución. No están indicadas las zonas de máxima creciente

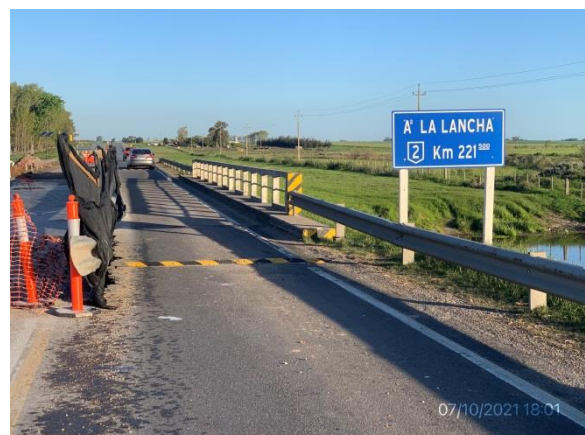
Ilustración 15 – P01, Puente sobre A° La Lancha en ejecución. Ruta 2 progresiva 221K500.

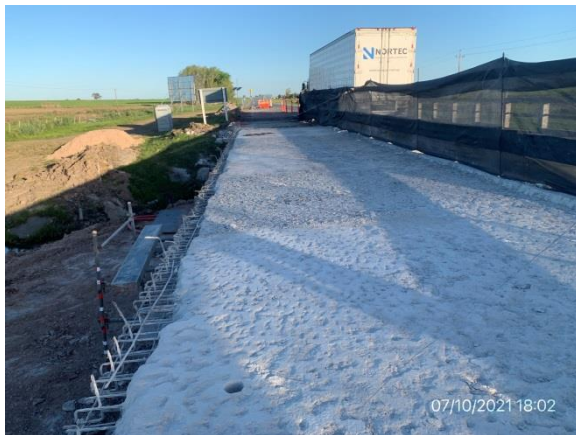
Ilustración 16 – P01, Puente sobre A° La Lancha. Obras de demolición de tablero en proceso

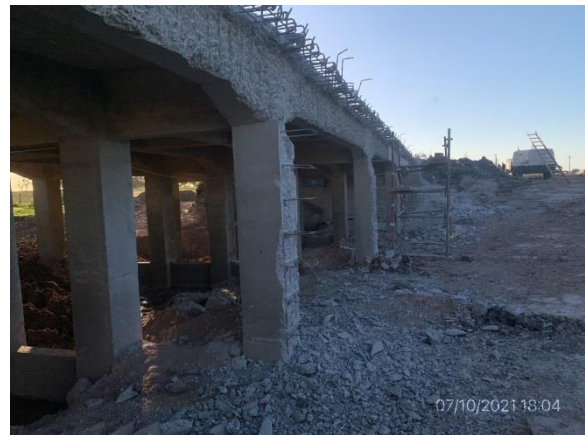
ID: 03	Coordenadas UTM (X – Y)		Progresiva: 221K500, Ruta 2	Tipo de NC: 2
	414301	6298971	Código del hallazgo: RS – 7, EL - 7	
Descripción: En el Puente sobre A° La Lancha – P01 – no está indicada la zona de exclusión en zonas inundables. Lo anterior contraviene el apartado 9.8 del MAV				
Evidencia (Foto, documento, comunicación personal): Ilustración 17.

Ilustración 17 – P01, Puente sobre A° La Lancha. No están marcadas las zonas de máxima creciente.

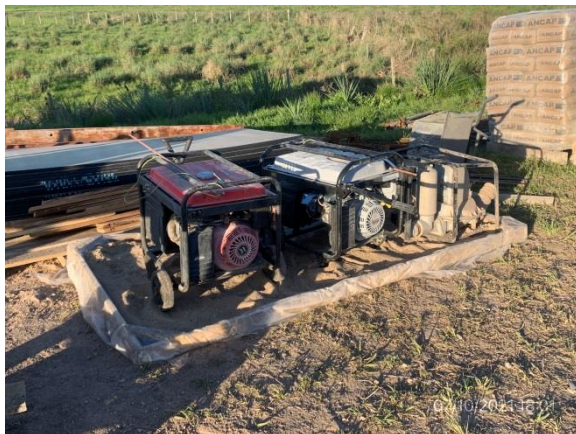
Ilustración 18 – P01, Puente sobre A° La Lancha. Equipos portátiles con bandejas impermeables de contención anti derrames.

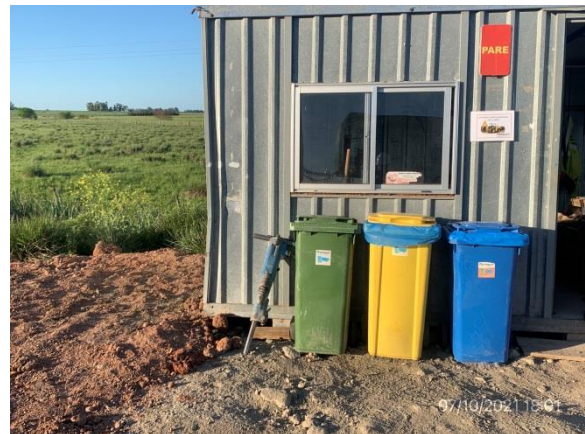
Ilustración 19 – P01, Puente sobre A° La Lancha. Residuos segregados según corriente de generación.

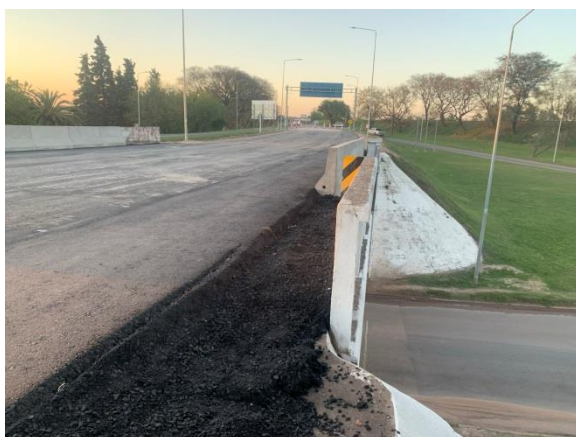
Ilustración 20 – P06, Pasaje superior sobre calle. Ruta 2 progresiva 279K060. Obras culminadas.

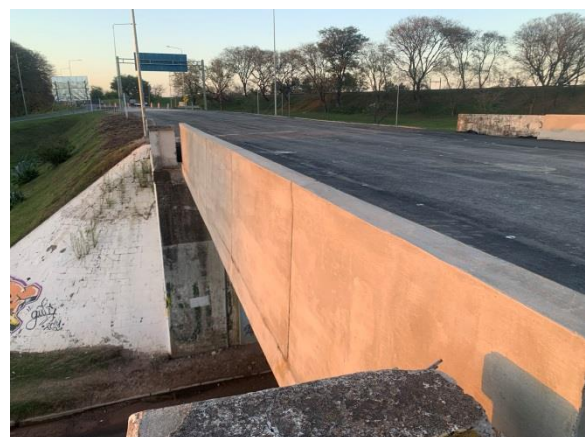
Ilustración 21 – P06, Pasaje superior sobre calle. Ruta 2 progresiva 279K060. Obras culminadas.

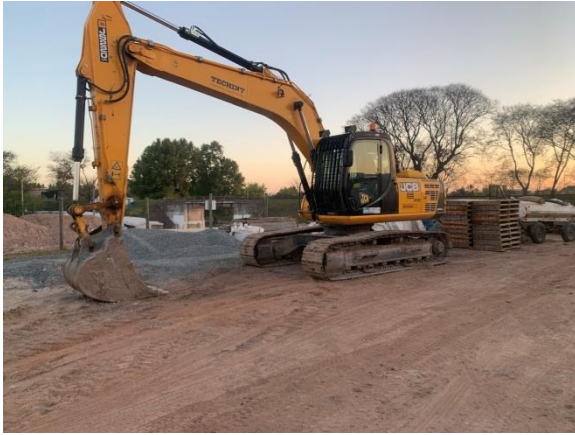
Ilustración 22 – P09, obrador principal. Explanada de maniobras de maquinaria.

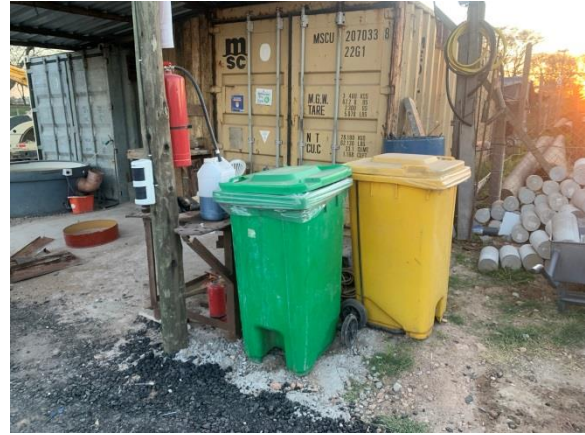
Ilustración 23 – P09, obrador principal. Residuos segregados por origen de generación.

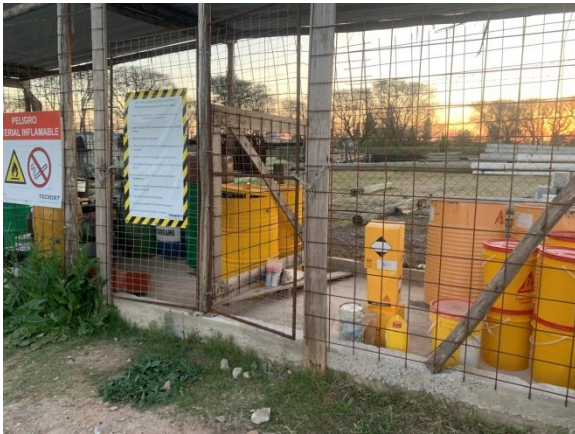
Ilustración 24 – P09, obrador principal. Sector envallado y techado para acopio y trasiego de lubricantes y productos químicos.

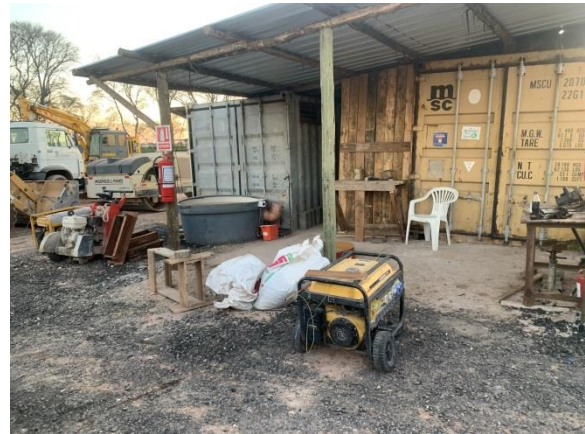
Ilustración 25 – P09, obrador principal. Taller mecánico en contenedores cerrados con techo y pavimento impermeable
