INFORME DE AUDITORÍA AMBIENTAL

M/63 – Ampliación de Contrato 12/05/2021 - Grupo 1.

“Proyecto y construcción del ensanche y refuerzo de los puentes de Ruta 20 sobre el A° Totoral (16K410) y el A° Abrojal (20K680) incluyendo la adecuación de accesos”

Fecha de visita: 07/10/2021

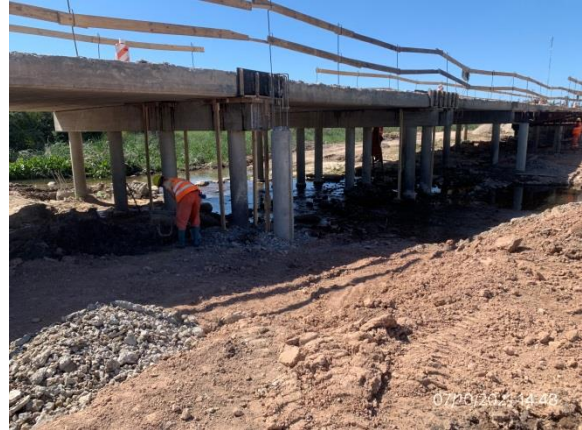
ID: 03	Coordenadas UTM (X – Y)		Progresiva: 20K680,.Ruta 20	Tipo de NC: 2
	414616	6347438	Código del hallazgo: RS – 6 / PEL-6	
Descripción: En el puente en obra sobre el A° Abrojal – P02 – no hay infraestructura suficiente para la gestión segregada de residuos. También hay un generador en funcionamiento que no cuenta con contención perimetral para prevenir derrames. Por otra parte, no está indicada la zona de exclusión en zonas inundables. Lo anterior contraviene los apartados 9.8 y 10.2 del MAV.				
Evidencia (Foto, documento, comunicación personal): Ilustración 5, Ilustración 8.

Ilustración 5 – P02, puente sobre A° Abrojal. Nuevos cimientos y pilares construidos. No están indicadas las zonas de máxima creciente

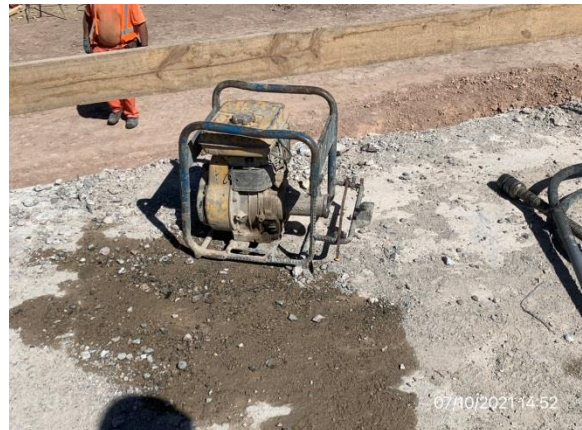
Las aguas servidas son conducidas por gravedad a un depósito impermeable, que es desagotado regularmente por la barométrica Soluciones Express SRL. La energía eléctrica proviene de generadores eléctricos. En un caso, el generador no cuenta con envallado perimetral, lo cual deja expuesto a potenciales derrames. Se retoma este comentario en 7.4.

Ilustración 7 – P02, puente sobre A° Abrojal. Grupo electrógeno sin elementos de contención anti derrames.

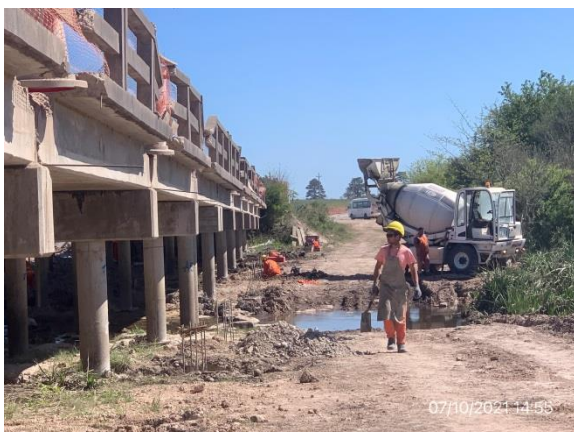
Ilustración 8 – P02, puente sobre A° Abrojal. No hay infraestructura para gestión de residuos de forma segregada.

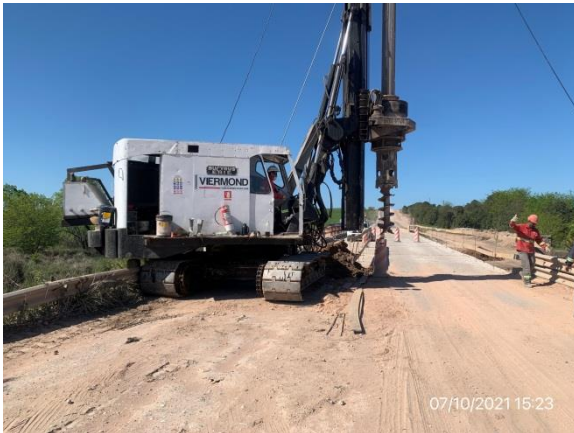
ID: 02	Coordenadas UTM (X – Y)		Progresiva: 16K410,.Ruta 20	Tipo de NC: 2
	411117	6345436	Código del hallazgo: PF – 3, PF – 8, RS – 7, EL - 7	
Descripción:				
<p>En el puente en obra sobre el A° Totoral – P01 – se desempeña como subcontratista de pilotaje la empresa Viermond SA. No hay evidencia de que dicho subcontrato haya adherido al PGA de la obra o bien haya presentado el suyo propio, ni hay información acerca de la gestión ambiental de la subcontratista en el ITGA presentado. Tampoco está indicada la zona de exclusión en zonas inundables.</p> <p>Lo anterior contraviene el apartado 1.5.1 de la Especificaciones Técnicas Complementarias y/o Modificativas del Pliego General de DNV y los apartados 8.3 y 9.8 del MAV.</p>				
Evidencia (Foto, documento, comunicación personal):				
Ilustración 10.

Ilustración 10 – P01, puente sobre A° Totoral. Subcontrato de ejecución de pilotaje de parte de Viermont SA.

Se sugiere a la empresa Stiler SA que fortalezca la inducción a las empresas subcontratadas acerca de los requerimientos ambientales de las obras viales impulsadas por CVU y los manuales ambientales vigentes.

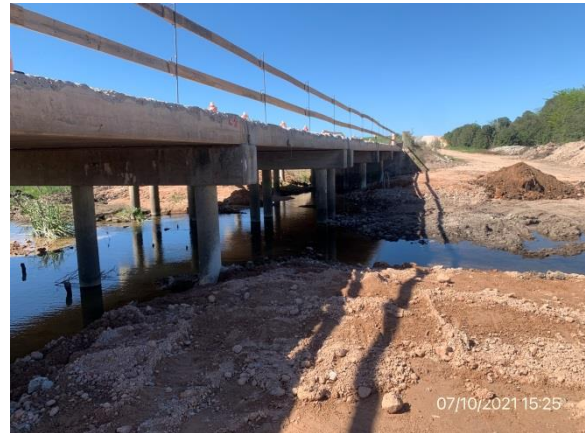
ID: 01	Coordenadas UTM (X – Y)		Progresiva: 16K410,.Ruta 20	Tipo de NC: 1
	411117	6345436	Código del hallazgo: RS – 6, RS – 7, EL - 7	
Descripción:				
<p>En puente en obra sobre el A° Totoral – P01 – donde están en ejecución las obras de pilotaje no hay un obrador provisorio dotado de infraestructura de servicios para higiene y salud ocupacional ni gestión de residuos, aguas servidas y efluentes.</p> <p>Lo anterior contraviene los puntos 8.5 y 10.2 del MAV y el decreto 125/014 de Seguridad e Higiene en la Industria de la Construcción.</p>				
Evidencia (Foto, documento, comunicación personal):				
Ilustración 11.

Ilustración 11 – P01, puente sobre A° Totoral. No hay un campamento provisorio con las infraestructuras requeridas por el MAV de 1998. No están indicadas las zonas de máxima creciente.

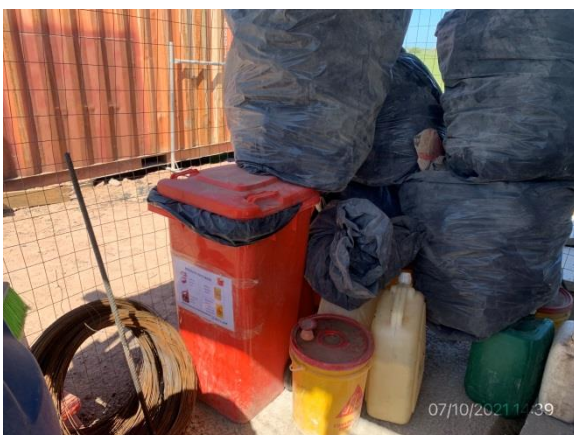
Ilustración 14 – P02, obrador principal. Residuos segregados por canal de segregación

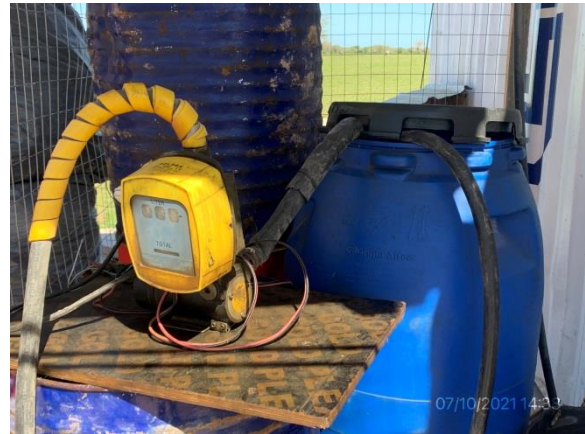
Ilustración 19 – P02, obrador principal. Depósito de combustible con envallado perimetral impermeable

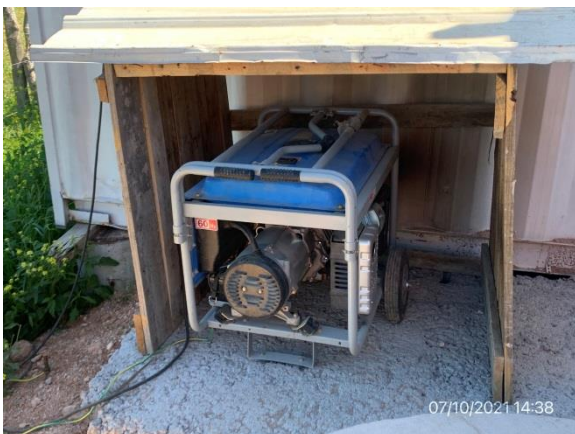
ID: 04	Coordenadas UTM (X – Y)		Progresiva: 20K680,.Ruta 20
	414616	6347438	Código del hallazgo: PEL – 6
Descripción: En el obrador principal en las márgenes del A° Abrojal – P02 – hay un generador en funcionamiento que cuenta con una superficie impermeable pero incompleta, al no tener contención perimetral para prevenir derrames.			
Evidencia (Foto, documento, comunicación personal): Ilustración 20

Ilustración 20 – P02, obrador principal. Grupo electrógeno en funcionamiento sin estructura de contención de derrames de combustible
