INFORME DE AUDITORÍA AMBIENTAL

RE-GA-802-M71
20211006

M/71 - Ampliación de Contrato 03/05/2021 - Grupo 8.

“Proyecto y construcción del ensanche y refuerzo de los puentes en Río Tacuarembó Chico (390K170), A° Tres Cruces (399K050) y Río Tacuarembó Grande (425K480) incluyendo la adecuación de accesos.”

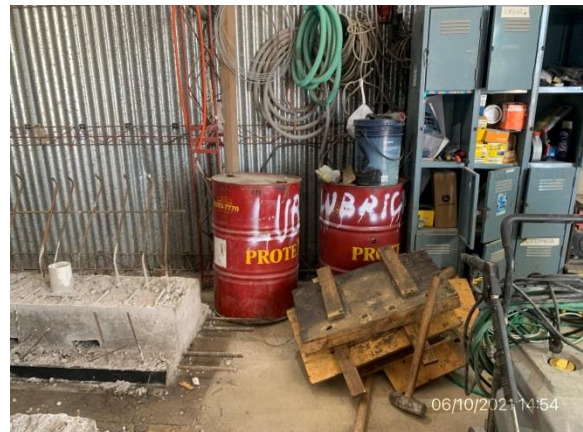
Ilustración 7 – P04, Obrador subcontratista Olecor SA. Acopio de lubricantes bajo techo pero alojados en recinto sin estanqueidad para prevenir derrames.

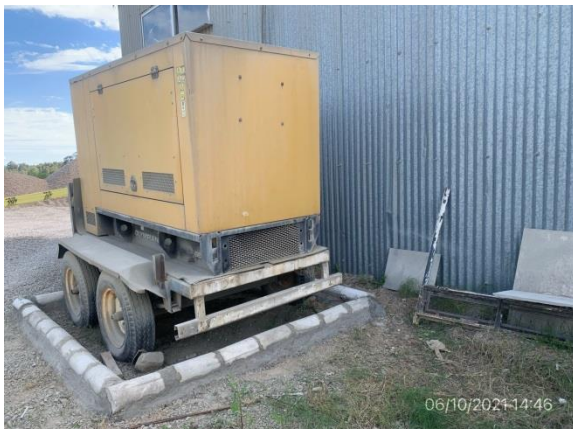
Ilustración 8 – P04, Obrador subcontratista Olecor SA. Grupo eléctrico con envallado perimetral.

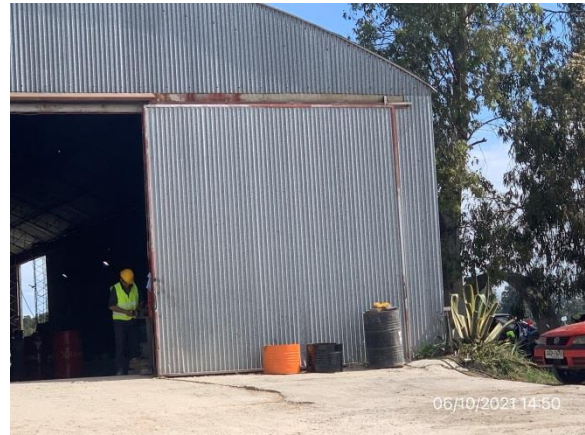
Ilustración 11 – P04, Obrador subcontratista Olecor SA Estación de acopio de residuos segregados por corriente de generación.

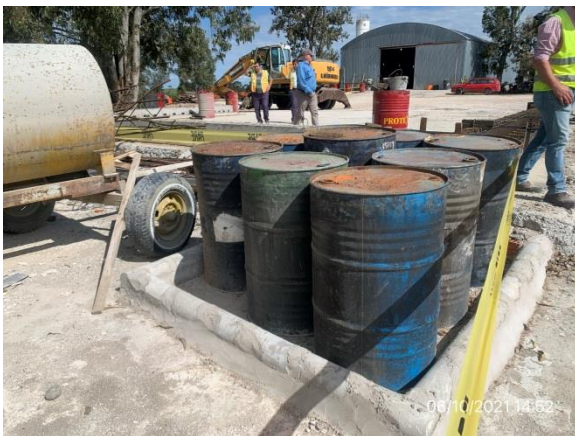
Ilustración 12 – P04, Obrador subcontratista Olecor SA. Recinto de lubricantes usados con envallado perimetral.

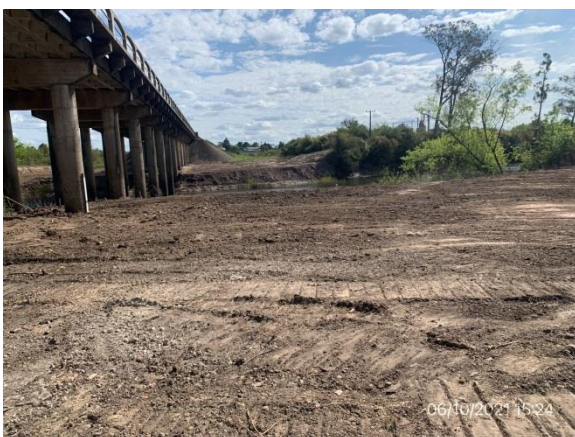
ID: 01	Coordenadas UTM (X – Y)		Progresiva: 390K170 a (+), Ruta 5.	Tipo de NC: 1
	598231	6491317	Código del hallazgo: PF – 8.	
Descripción:				
La empresa inició los trabajos en el puente sobre el Río Tacuarembó Chico – P01 – sin dotar la zona de un campamento provisorio con instalaciones de bienestar para los operarios ni señalar las zonas inundables. Lo anterior contraviene los puntos 8.5 y 9.3 del MAV así como el decreto 125/014 de Seguridad e Higiene en la Construcción.				
Evidencia (Foto, documento, comunicación personal):				
Ilustración 14, Ilustración 15.

Ilustración 14 – P01, Puente sobre en Río Tacuarembó Chico. Ruta 5 progresiva 390K170. Explanada acondicionada para futuro campamento provisorio.

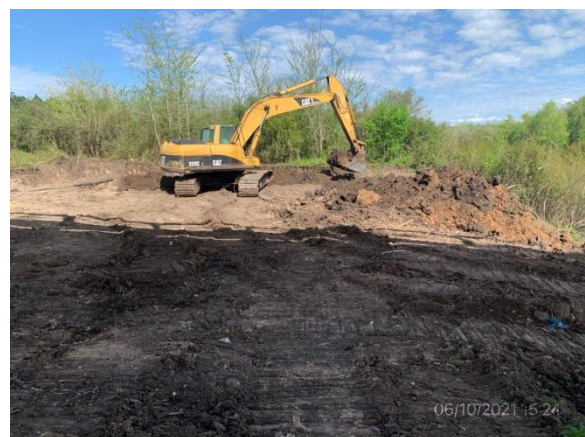
Al momento de la auditoría, la única obra activa era la del A° Tacuarembó Chico, P01. En esa obra se constataron trabajos de limpieza de la zona con una retroexcavadora trabajando. La zona no cuenta con las instalaciones previstas en el MAV para campamentos provisorios ni en el Dec. 125/014 respecto a los servicios de bienestar requeridos para los operarios.

Ilustración 15 – P01, Puente sobre en Río Tacuarembó Chico. Ruta 5 progresiva 390K170. Trabajos de limpieza, en zona que no cuenta con servicios de bienestar para operarios ni sectores de acopio de residuos.
