## INFORME DE AUDITORÍA AMBIENTAL

RE-GA-802-M76  
20211012

## M76 – Contrato básico 25/01/2019

### “Mantenimiento por Niveles de Servicio de Ruta 8 tramo Punta de Rieles - Pando y Ruta 102 tramo Ruta 101 - Ruta 5”

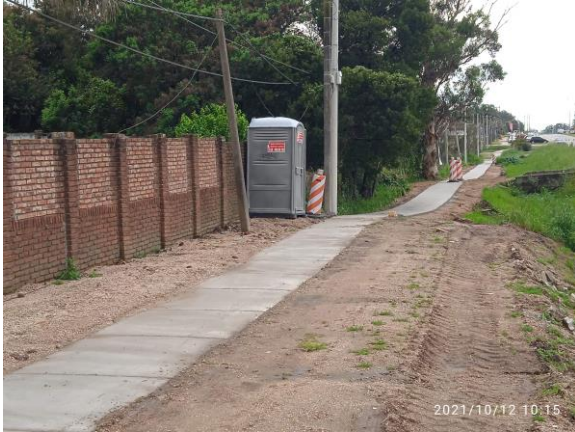
Ilustración 4 – Obras en ejecución en sendero peatonal en Ruta 8.

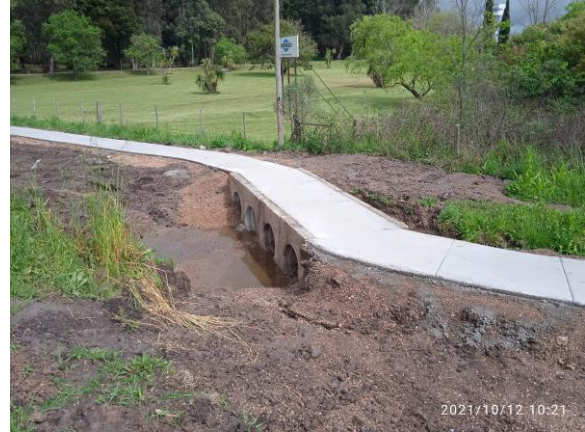
Ilustración 5 – Obras en ejecución en sendero peatonal en Ruta 8.

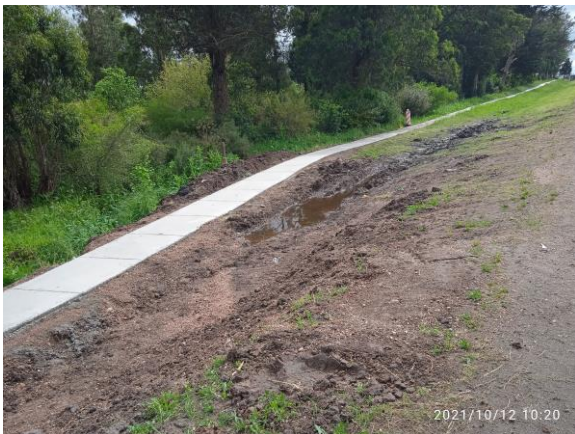
Ilustración 6 – Obras en ejecución de sendero peatonal en Ruta 8.

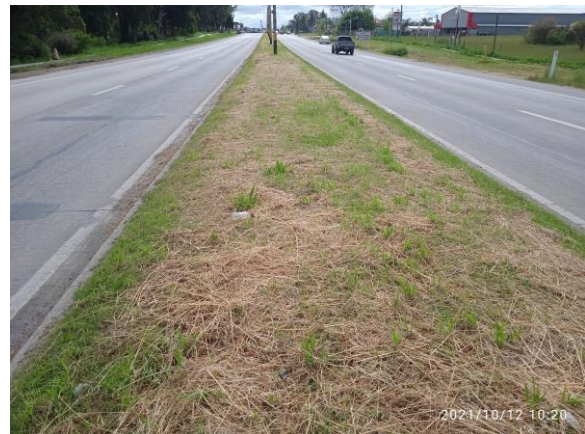
Ilustración 7 – Tareas de mantenimiento de pasto en Ruta 8.

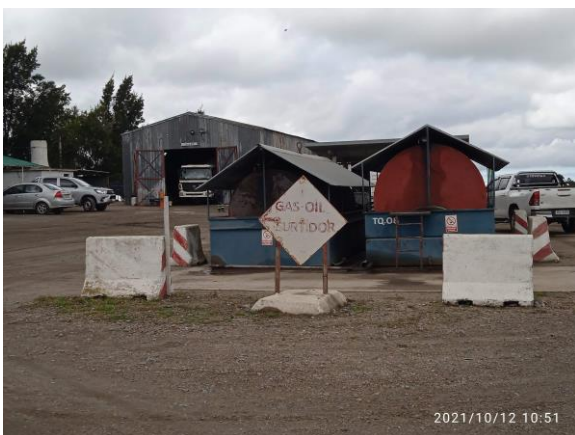
Ilustración 8 – P05, Obrador. Depósito de combustible correctamente techado y con envallado perimetral.

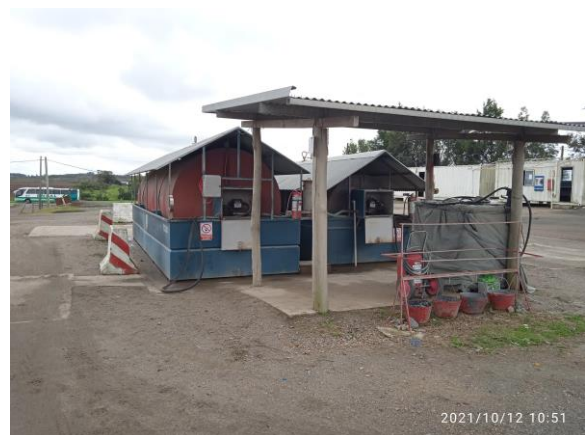
Ilustración 9 – P05, Obrador. Extintores y kit para contención de derrames.

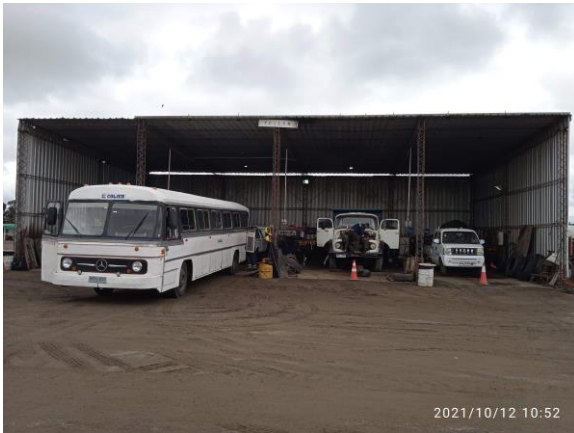
Ilustración 10 – P05, Obrador. Taller para mantenimiento de maquinaria.

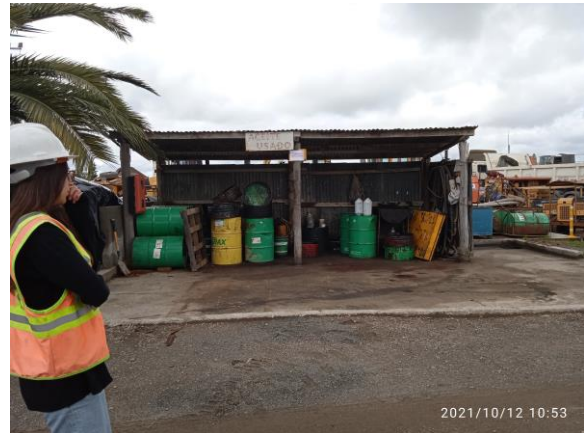
Se cuenta en obrador con un depósito de aceites usados techado y con envallado perimetral.

Ilustración 11 – P05, Obrador. Depósito de aceites usados techado y con envallado perimetral.

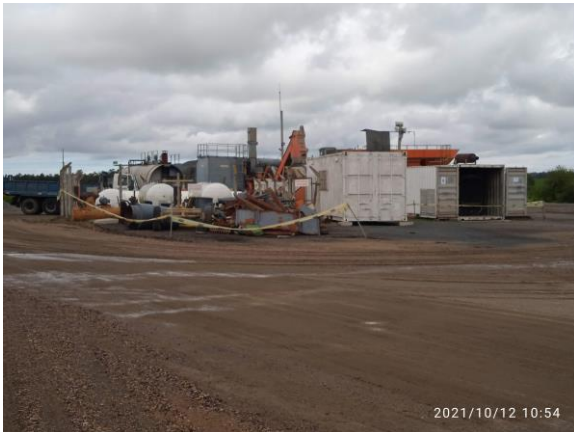
Ilustración 12 – P05, Obrador. Zona de acopio de materiales correctamente delimitada.

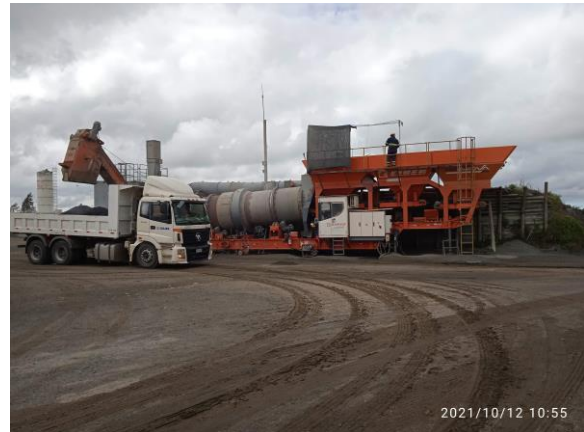
Ilustración 13 – P05, Obrador. Planta asfáltica con contención perimetral.

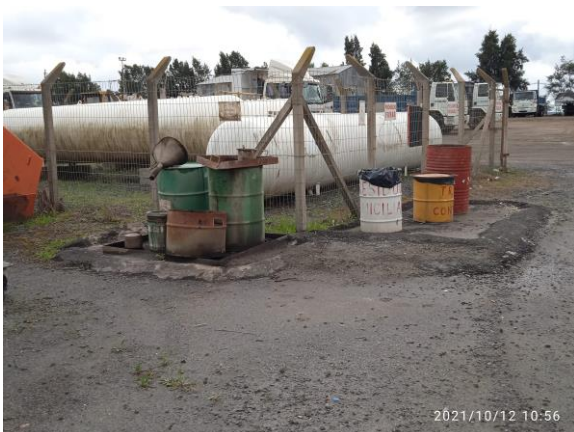
Ilustración 14 – P05, Obrador. Tarrinas para depósito transitorio de residuos sólidos contaminados.

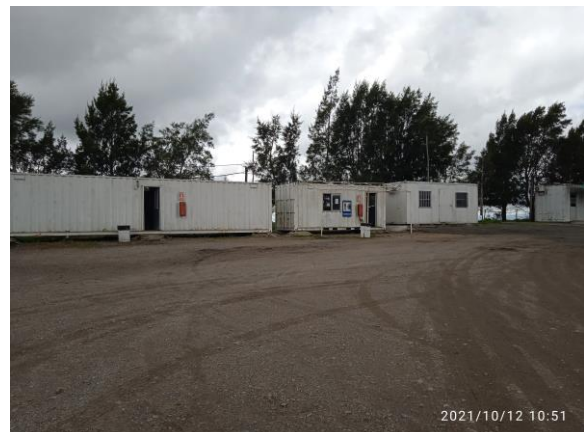
Ilustración 15 – P05, Obrador. Contenedores para oficinas y comedor.
