# INFORME DE CLAUSURA.

**Proyecto:** Finalización de la actividad extractiva de cantera ubicada en padrón No 12.304 de la VII SC del departamento de Paysandú.

**diciembre 2021.**

## EVALUACION FASE DE CLAUSURA.

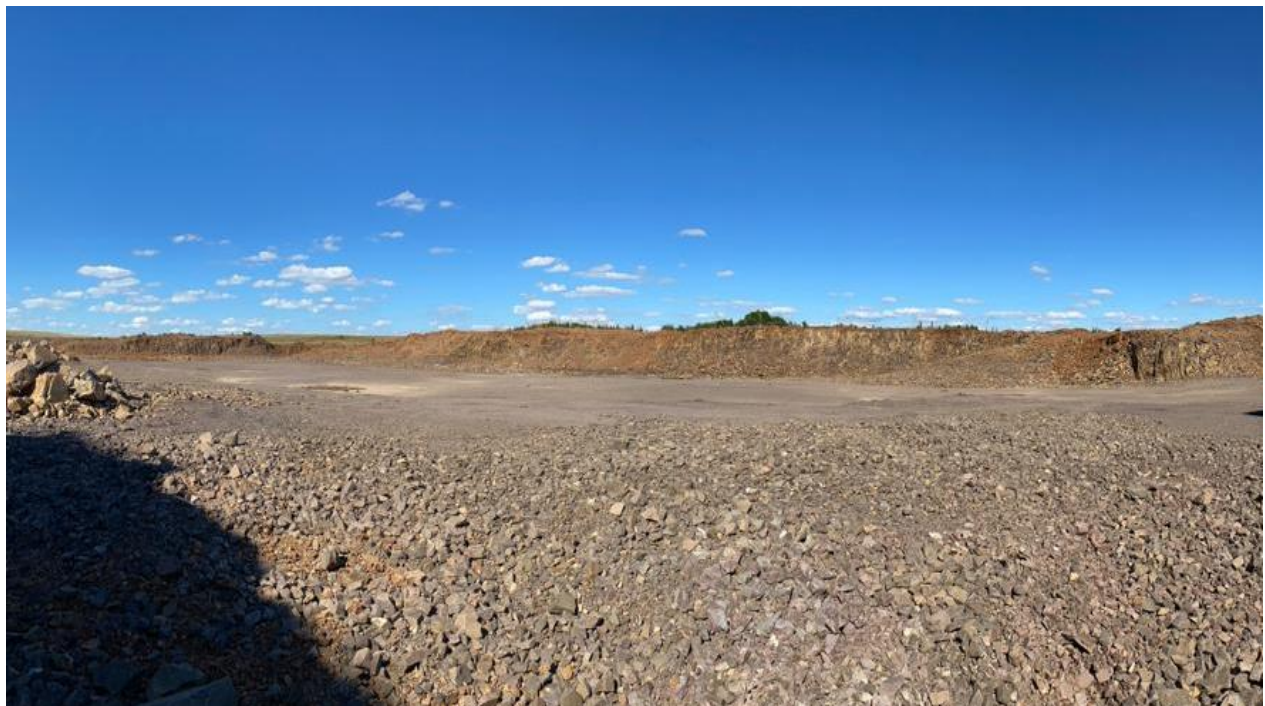
**Vista general de cantera, frente lindante al arroyo Queguay.**

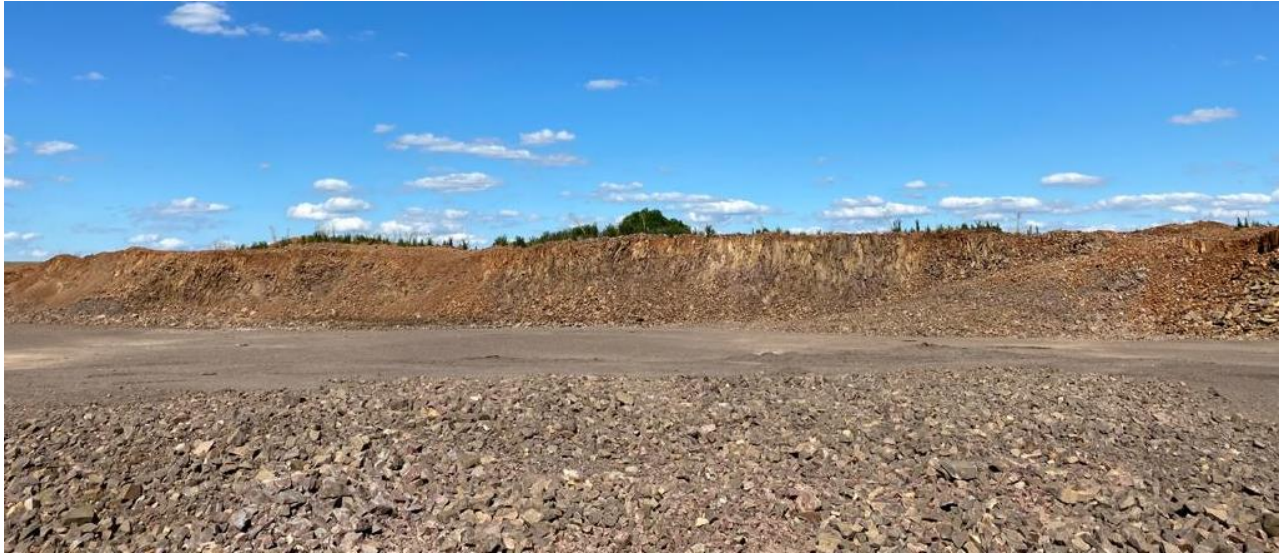
Los materiales provenientes del destape de las áreas de avance del frente de explotación fueron utilizados para la implementación de acciones de remediación, que consistieron en suavizar los taludes que se designaron como clausurados, para promover la revegetación de los mismos. Mas allá de las características del material (basalto), aquel que se presentaba mas desagregado en superficie, era útil para este fin y previendo su descomposición, es que las áreas fundamentalmente horizontales o de suaves pendientes, se recuperaran acorde a las áreas circundantes de basalto superficial, en las que aflora el cristalino.

**Taludes suavizados en frentes explotados.**

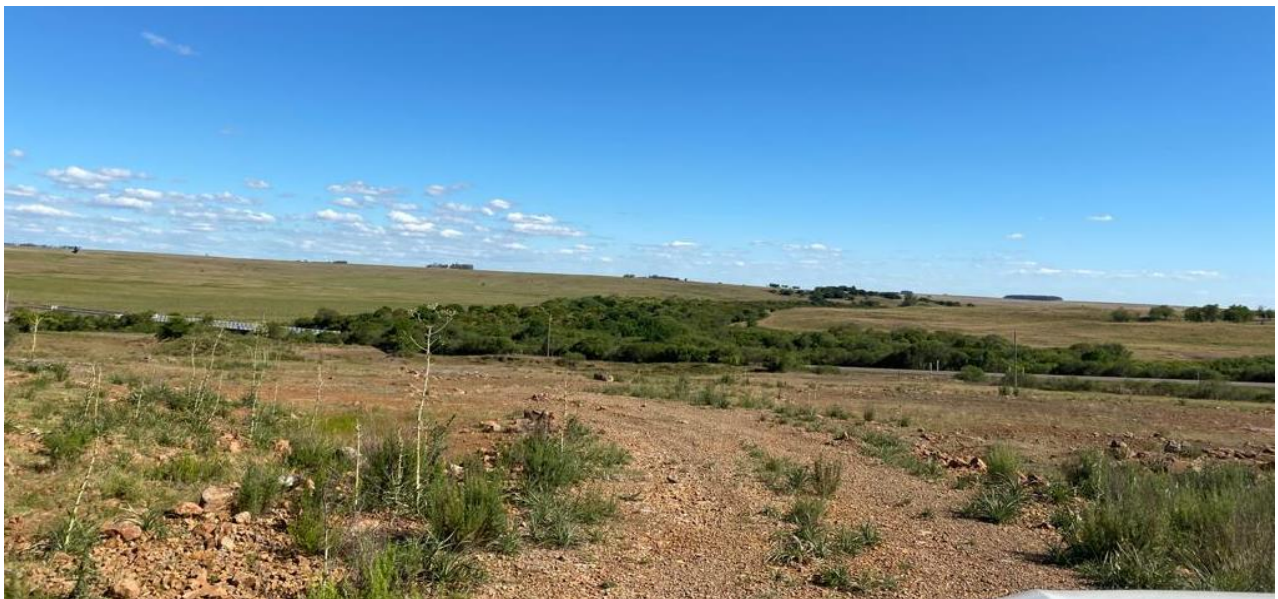
**Áreas donde se extrajo material de menor tenacidad para las plataformas de trabajos, ya recuperadas y en proceso de revegetación.**

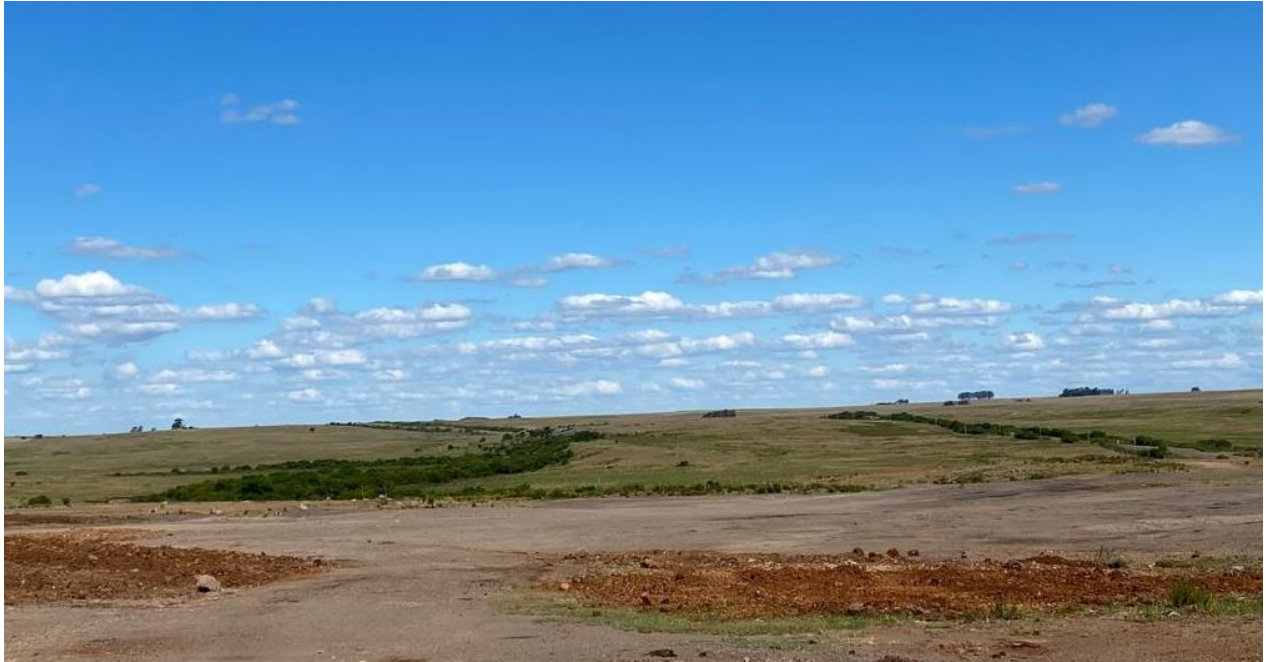
**Depresiones de las instalaciones precarias ya regularizadas.**

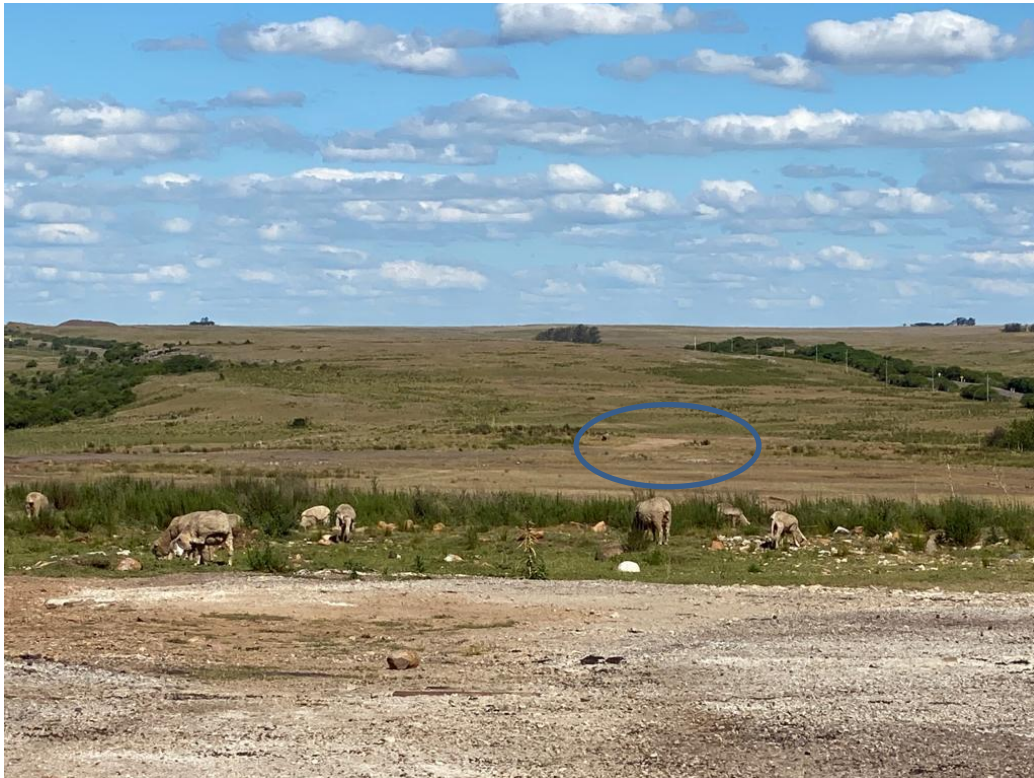
**Vista de pisos de las instalaciones precarias del Campamento principal, con acceso hacia de cantera al fondo.**

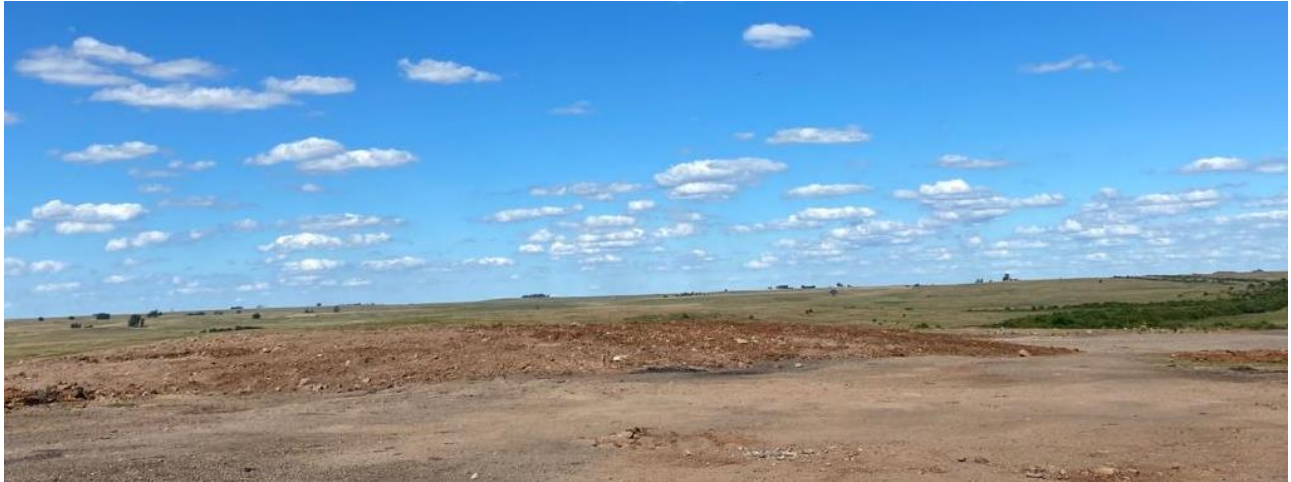
**Vista de Rampa y zona de planta asfáltica.**

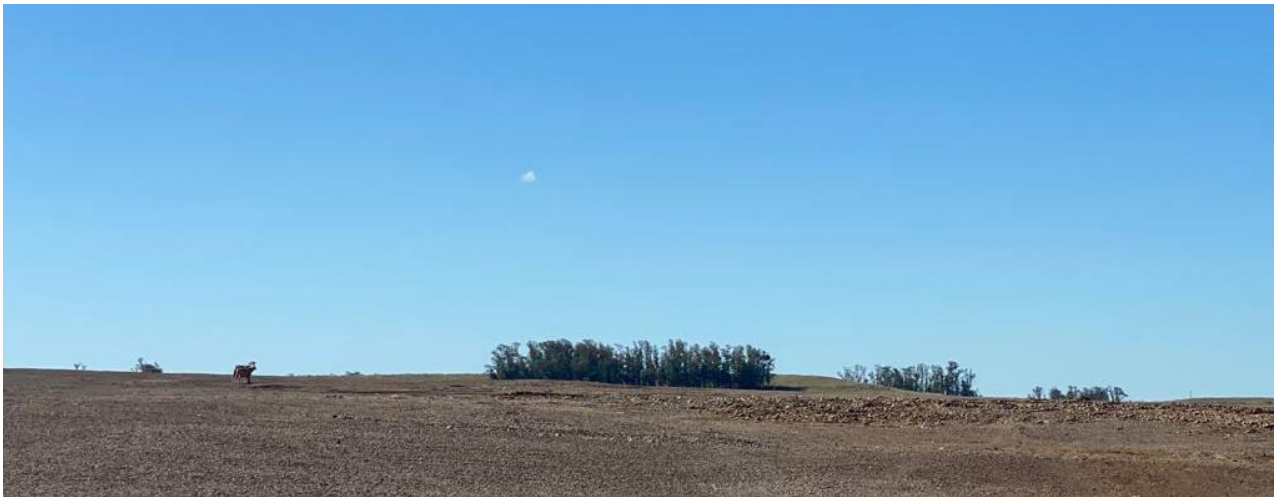
**Área de explanada de acopios con pisos de pendientes suaves y regularizados.**

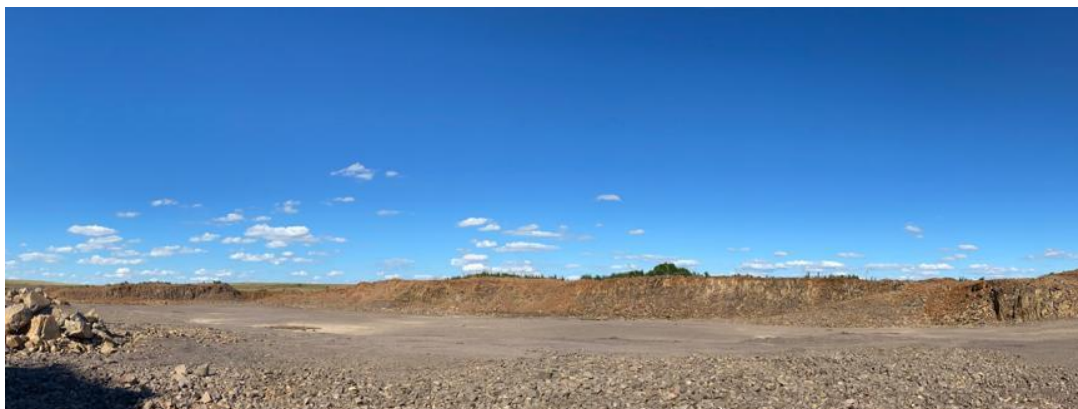
Vista de piso de cantera regularizado y limpio de la zona intervenida. Se observa zonas ya abandonadas de explotaciones anteriores por la dureza de estas, que fueron recubiertas donde el talud lo permitía.

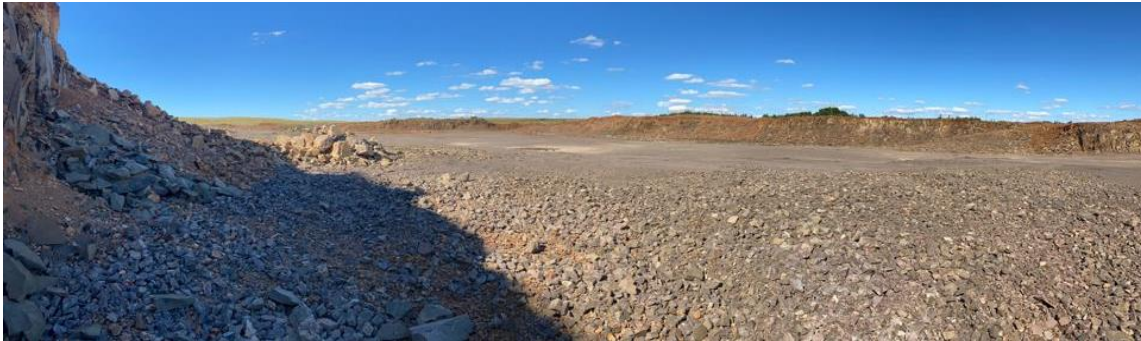
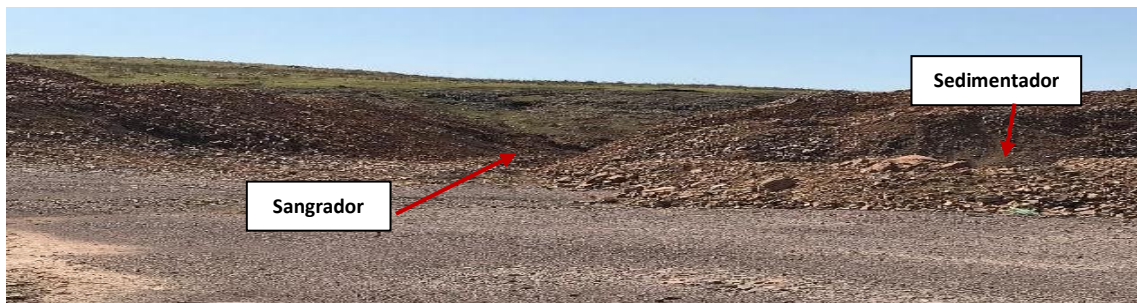
Dado las características de la cantera, la actividad fue realizada mediante voladura y cargado con retro excavadora, esto permitió tener cotas definidas por la profundidad de las perforaciones de barrenos y mantener pisos con leve pendiente hacia el sedimentador construido. Por la tenacidad del material y sus características, no son materiales posibles de arrastre o sedimentación futura. No obstante, el sedimentador tiene un canal de desagüe a contrapendiente, que permite frente a escorrentías extraordinarias la “precipitación” de posibles agregados que hayan rolando.

Este sedimentador como se expreso en la comunicación de proyecto, por ese canal a contrapendiente se dirige a un sangrador natural de desagüe entre dos laderas de cerros, previo a llegar al arroyo Queguay.
