INFORME DE AUDITORÍA AMBIENTAL

RE-GA-802-C129
20211126

C/129 - Contrato básico 20/08/2020

“Ruta N° 5, Ensanche, Refuerzo y Adecuación de Accesos del Puente sobre el Río Yí”

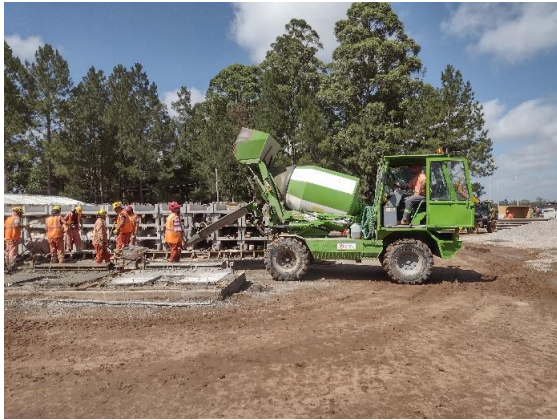
En la recorrida por el obrador se visitó la zona de producción de hormigón donde se verificó que parte se hace en el mismo predio y otra parte viene prefabricado de Paso de los Toros y Hormigones Durazno. Se recorrió la herrería, carpintería y área de soldadura.

Ilustración 4-Producción de materiales en obrador.

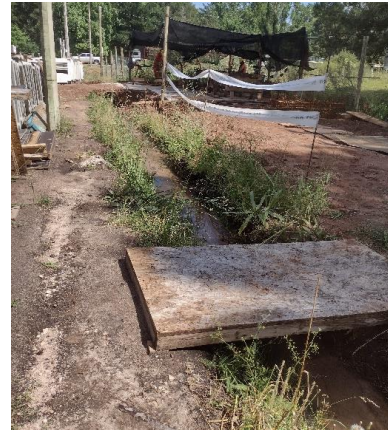
Ilustración 5-Canaleta construida en el obrador para separar aguas que ingresan desde predio más alto.

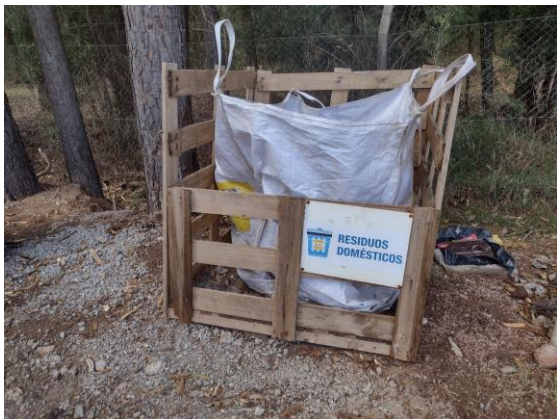
Se verificó el sistema de clasificación de residuos donde se encontró que residuos domésticos se estaban clasificando en bolsas para residuos peligrosos. Se constato que otros residuos y productos peligrosos quedan almacenados en sitios protegidos de la intemperie con contenciones. El contratista declara que residuos peligrosos van a los talleres en Manga, y se integran en un plan recambio por lo que no se constató almacenamiento de residuos peligrosos mas que los temporales en un único recipiente de residuos contaminados.

ID: 01	Coordenadas UTM (X – Y)		Progresiva: 186K000
	545711	6307481	Código del hallazgo: RS - 4
Descripción: La evidencia en cuanto a la segregación de residuos asimilables a domésticos no corresponde con lo establecido en el PGA-C.			
Evidencia (Foto, documento, comunicación personal): Ilustración 6, Ilustración 7

Ilustración 6-Clasificación y almacenamiento de residuos asimilables a domésticos.

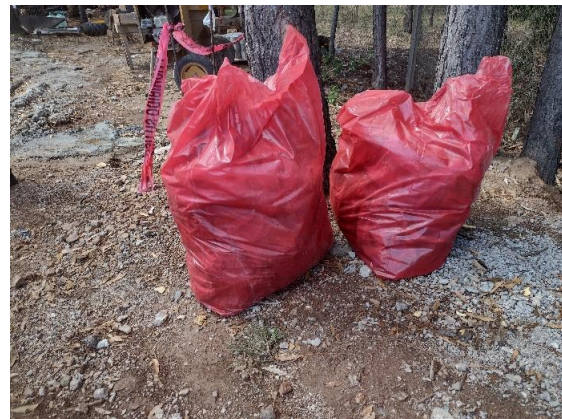
Ilustración 7-Almacenamiento de residuos asimilables a domésticos.

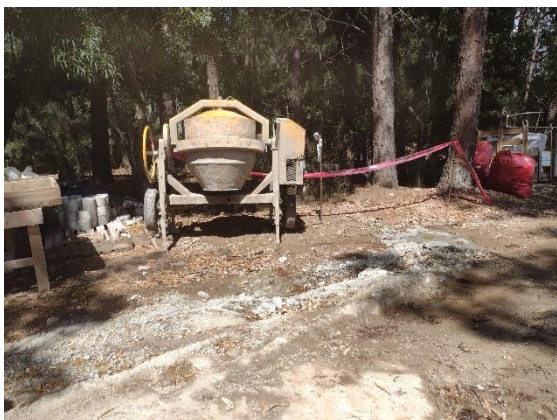
Ilustración 8-Acopia de materiales y herramientas, con señalización correspondiente.

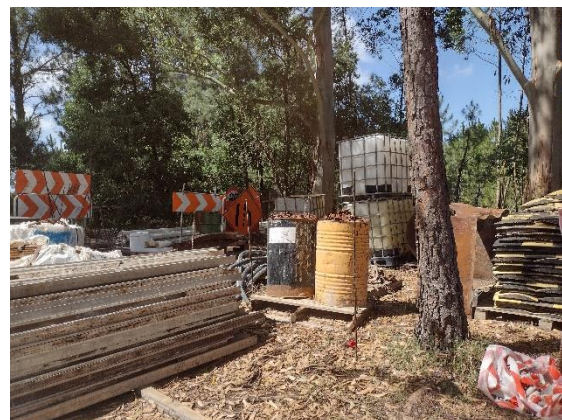
Ilustración 9-Acopia de materiales y herramientas. En esta imagen se puede ver como se mantuvo la vegetación del obrador.

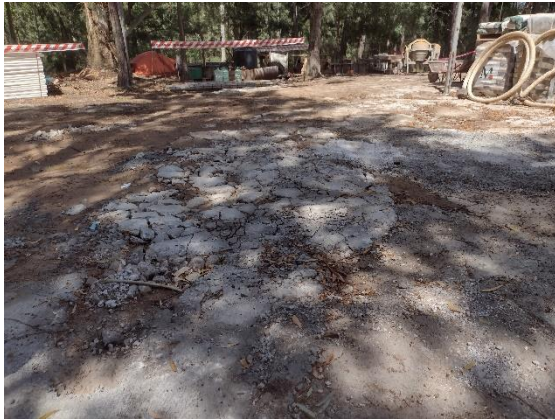
Se identificaron algunas zonas con rellenos de hormigón en el suelo, según declara el contratista para facilitar la circulación debido al suelo arcilloso. Por otro lado, se evidencian zonas valladas para evitar la circulación y erosión del terreno, donde se dispone del almacenamiento de distintos materiales. Se verifica también cómo se mantuvieron los árboles en el obrador a pesar de las dificultades para la circulación. Se observa una canaleta para evitar el agua que escurre aguas arriba hacia el obrador. Se verifica una pila de tierra con cobertura vegetal que según establece el contratista se retiró del obrador y se acopió para la etapa de restauración.

Ilustración 10-Acondicionamiento del suelo para facilitar la circulación.

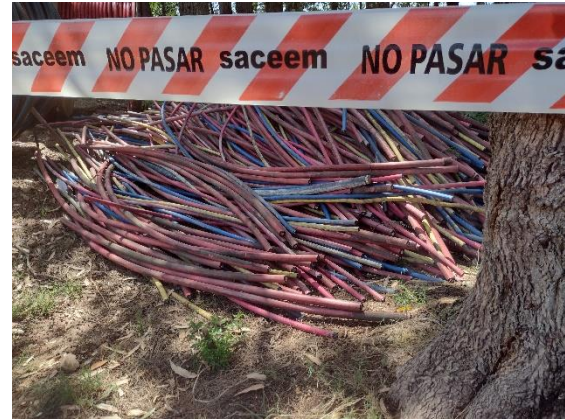
Así mismo se observan una gran cantidad de cables viejos eléctricos en la zona de acopio.

Ilustración 11-Señalización en zona de acopio de materiales. Cables eléctricos en desuso.

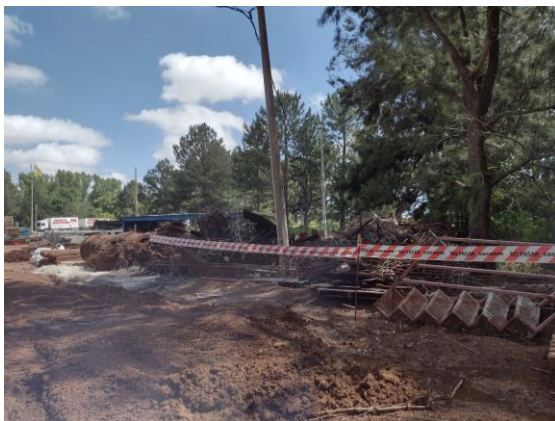
Ilustración 12-Señalización en zona de acopio de materiales.

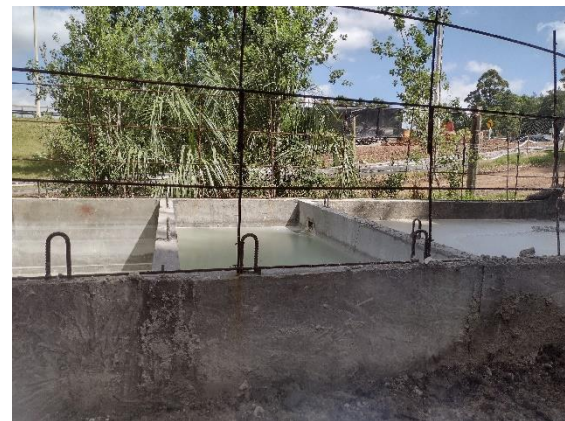
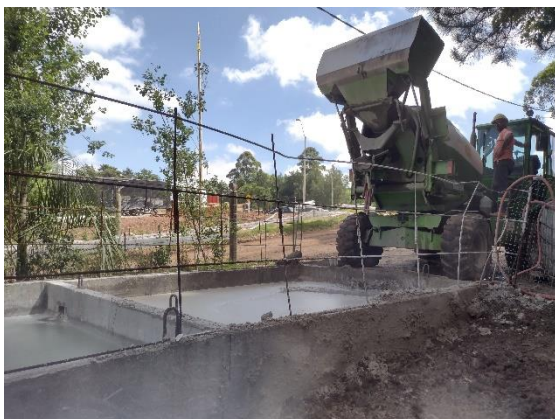
Se recorre la zona de lavado de hormigón con una pileta construida en la faja publica y posteriormente se verifican los resultados del control de calidad del efluente que se infiltra dando cumplimiento al decreto 253/79.

Ilustración 13-Piletas para el lavado de hormigonera.

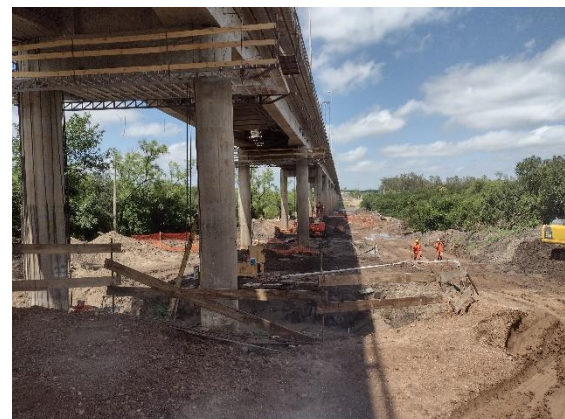
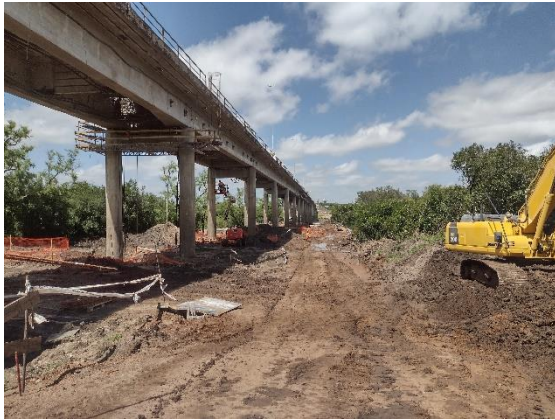
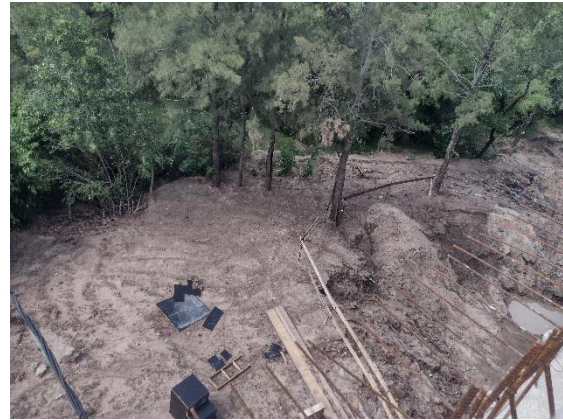
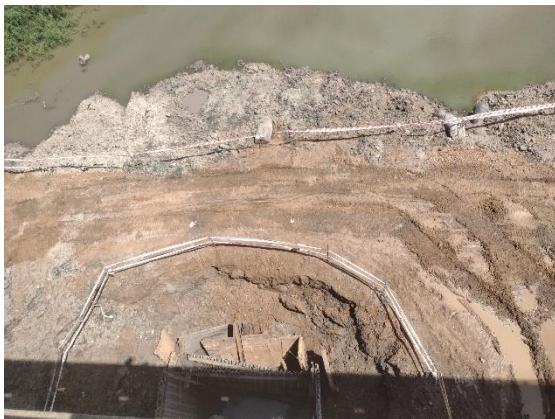
- Las medidas para la segregación correcta de residuos según se establece en el PGA parece ser escasa, dada la extensión del obrador.
- Riesgo de afectar el monte ribereño con la circulación por debajo del puente debido al retiro y movimiento de tierra colocándose sobre los árboles.
- Como oportunidad, es posible fortalecer comunicaciones externas con la comunidad.

Ilustración 15-Frente de obra, trabajos bajo el puente.

Se sugiere que se contemple en los movimientos de tierra la no afectación de especies al borde de los tramos de circulación, evitando depositar la tierra sobre la vegetación.

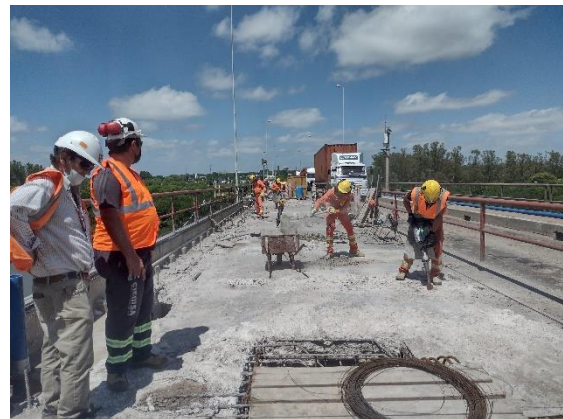
Para los trabajos sobre el puente, se cuenta con un sistema para la contención de escombros y los escombros que quedan debajo del puente se recogen desde abajo.

Ilustración 19-Frente de obra, trabajos sobre el puente.

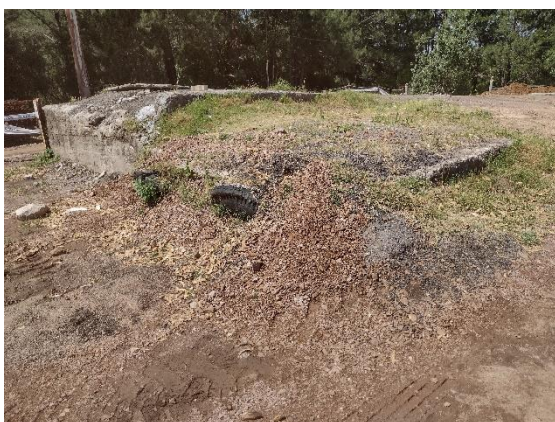
Ilustración 20-Antiguos escombros en la faja pública,
entre obrador y frente de obras.
