INFORME DE AUDITORÍA AMBIENTAL

RE-GA-802-C108 -
20211208

“Ensanche y Rehabilitación de Ruta 20, tramo Ruta 24 (9K500) y Escuela Rural N°56 (42K000)”

Fecha de visita: 08/12/2021

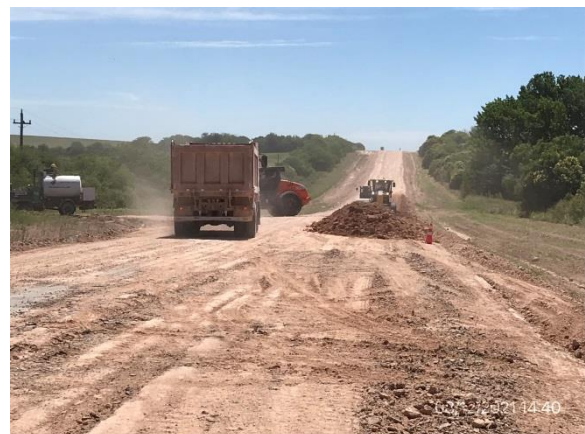
ID: 03	Coordenadas UTM (X – Y)		Progresiva: Varias en el tramo 9K500 – 42K000, Ruta 20
	N/A	N/A	Código del hallazgo: EA - 4
Descripción:			
Al momento de la auditoría no se observaron tareas de riego para control de emisiones de material particulado, con lo cual la visibilidad se ve dificultada.			
Evidencia (Foto, documento, comunicación personal):			
Ilustración 9.

Ilustración 9 – P04, Frente de obra. Ruta 20, progresiva 29K800. Trabajos de recargo granular en ejecución. Material particulado volátil en abundancia.

En el frente de obra se pudo comprobar que las tareas se realizan siguiendo los lineamientos del MAV 1998 y del PGA de la obra. Hay estaciones para acopio de residuos en condiciones correctas. También se pudo comprobar que la subcontratista Wajery SA tiene una gestión ambiental adecuada, y que adhirió al PGA de la obra según consta en nota de Agosto 2021. Sin embargo, la auditoría coincidió con un día seco sin precipitaciones y se observaron importantes emisiones de material particulado en el tramo en obra que dificultaron la visión durante la conducción y obligó a una reducción importante de la velocidad. No se comprobaron durante la auditoría tareas de riego en la ruta en construcción por parte de la empresa. Se retoma este comentario en el apartado 7.4.

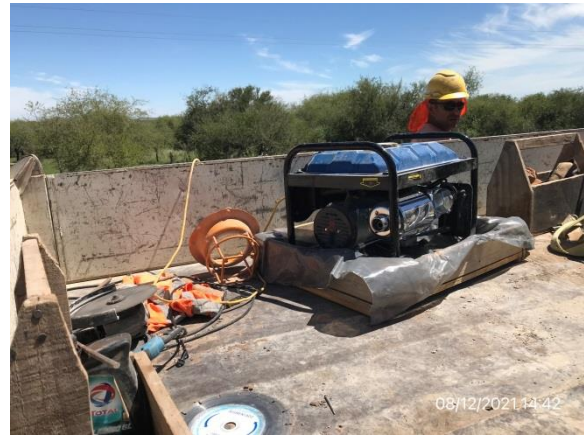
Ilustración 11 - P04, Fronte de obra. Ruta 20 progresiva 29K800. Generador eléctrico con estructura correcta de contención de derrames.

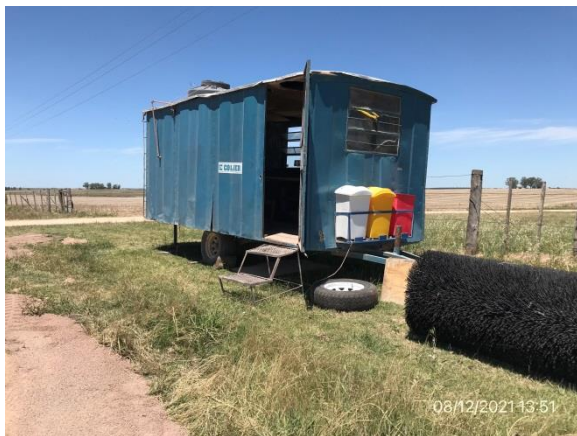
Ilustración 12 – P05, Campamento provisorio. Ruta 20 progresiva 13K700 a (+). Estación de baños y acopio de residuos en buenas condiciones.

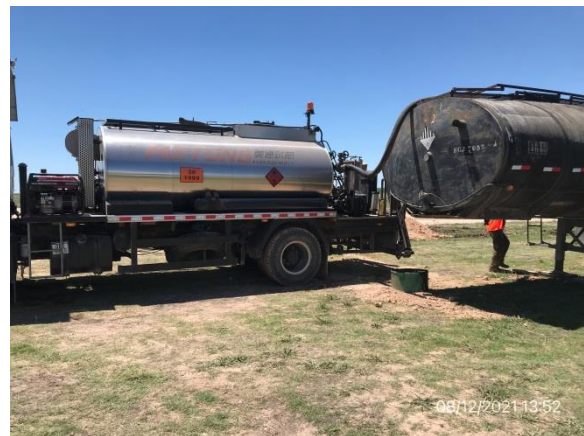
En el campamento provisorio de Ruta 20 progresiva 13K700 a (+) se pudo observar que la empresa realiza el trasiego de emulsión asfáltica desde una cisterna estacionada hacia un camión cisterna. Esas maniobras se realizan sobre suelo vegetal desnudo, contando únicamente como medida de protección con una capa de material granular, pero sin existir una capa impermeable ni envallados perimetrales para prevenir eventuales derrames. Se retoma este comentario en el apartado 7.3.

ID: 01	Coordenadas UTM (X – Y)		Progresiva: 13K700 a (+), Ruta 20	Tipo de NC: 2
	408799	6344071	Código del hallazgo: PEL – 7	
Descripción:				
En el campamento provisorio ubicado en Ruta 20 progresiva 13K700 a (+) – P05 – se realizan tareas de trasvase de emulsiones asfálticas sobre suelo natural, en una zona que no cuenta con una superficie adecuada para prevenir derrames. Lo anterior contraviene el punto 10.2 del MAV.				
Evidencia (Foto, documento, comunicación personal):				
Ilustración 13.

Ilustración 13 – P05, Campamento provisorio. Ruta 20 progresiva 13K700 a (+). Acopio de emulsiones asfálticas sin protección para prevención de derrames.

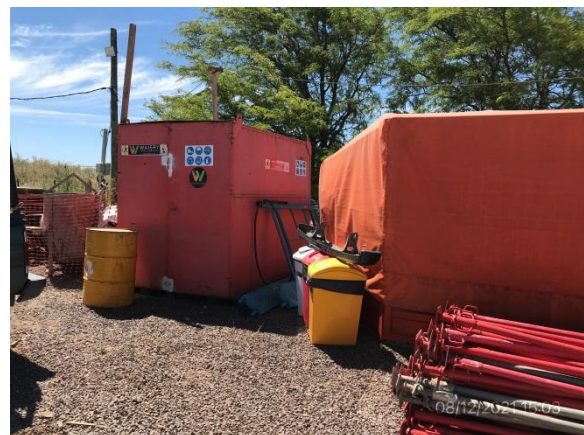
Ilustración 15 – P06, Obrador principal. Sector de obrador destinado a subcontratista Wajery SA, sector de acopio de residuos ordenados y segregados.

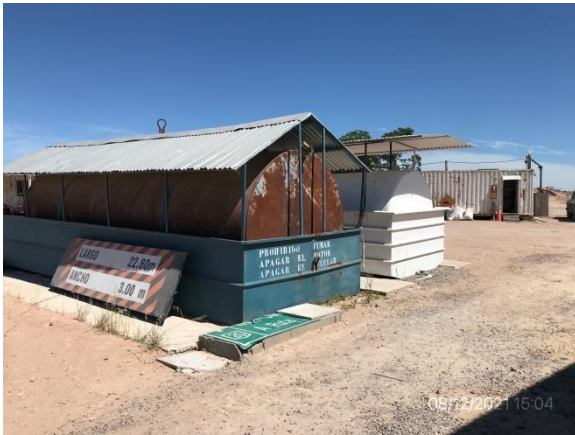
Ilustración 16 – P06, Obrador principal. Depósito de combustible con envallado perimetral

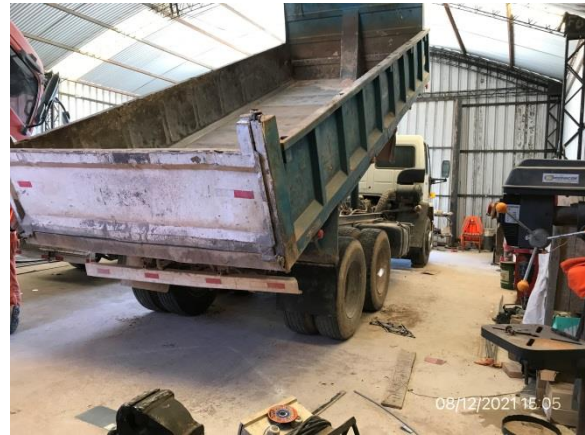
Ilustración 17 – P06, Obrador principal. Taller mecánico techado y con pavimento impermeable.

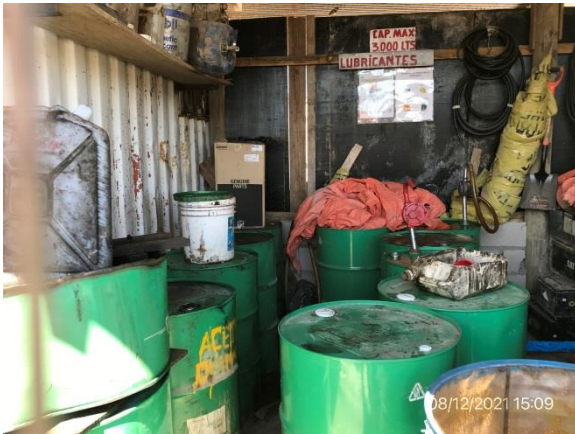
Ilustración 18 – P06, Obrador principal. Acopio de lubricantes en sector con pavimento y envallado impermeables.

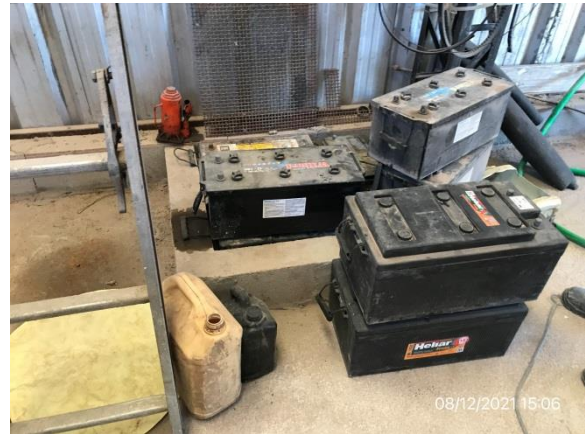
El obrador cuenta con orden y limpieza adecuados, y se observó una correcta infraestructura para el acopio y gestión de residuos segregados por corriente de generación. En el galpón cerrado se realizan tareas de mantenimiento mecánico en condiciones adecuadas. Sin embargo, el sector de acopio para baterías tiene volumen insuficiente. Se retoma este comentario en el apartado 7.4.

ID: 02	Coordenadas UTM (X – Y)		Progresiva: 44K000 a (+), Ruta 20
	437087	6351620	Código del hallazgo: EL - 7
Descripción:			
En el obrador principal de la empresa Colier SA ubicado en el padrón N° 5947 de Río Negro – P06 – existe una zona envallada para acopio de baterías usadas cuyo volumen envallado resulta insuficiente.			
Evidencia (Foto, documento, comunicación personal):			
Ilustración 19.

Ilustración 19 – P06, Obrador principal. Acopio de baterías en sector con pavimento y envallado impermeable pero de volumen escaso.

En particular, el nuevo manual impone condiciones más restrictivas acerca de volúmenes a almacenar por medio de envallados perimetrales en zonas de acopio de hidrocarburos y materiales asfálticos, etc.

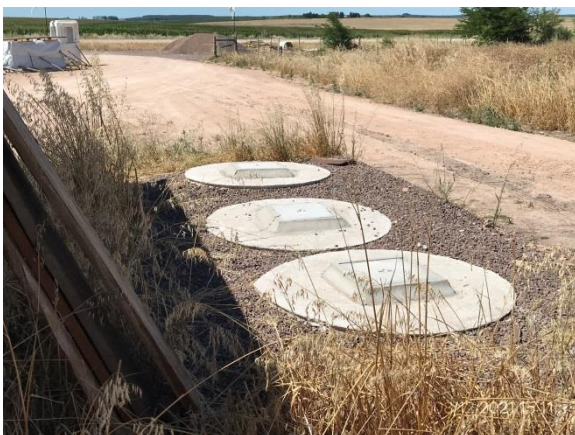
Ilustración 20 – P06, Obrador principal. Depósito impermeable para aguas servidas.

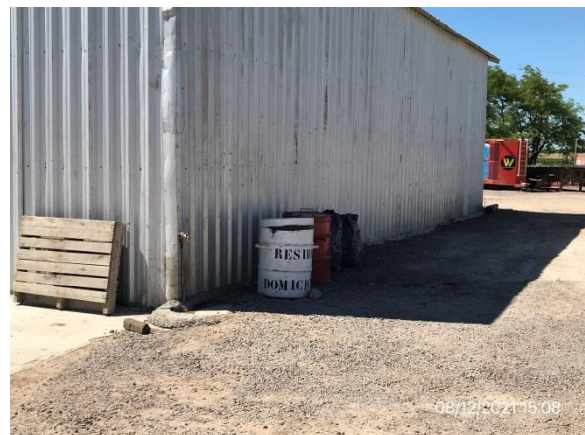
Ilustración 21 – P06, Obrador principal. Acopio de residuos segregados por corriente de generación.

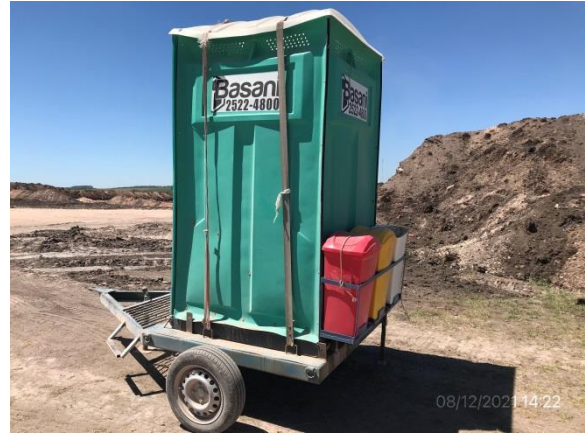
Ilustración 23 – P03, Cantera de balasto. Ruta 20 progresiva 20K000 a (+), Baño químico y estación de residuos
