CORPORACION VIAL DEL URUGUAY S.A.

INFORME DE AUDITORÍA AMBIENTAL

Informe de Auditoría Ambiental

C/115 - Ampliación de Contrato 01/07/2021 - Grupo 2

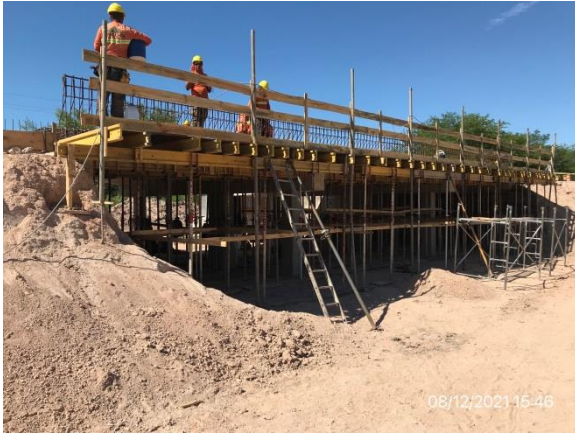
Ilustración 4 – P01, Puente sobre C^{da} del Sauce. Trabajos en tablero superior en ejecución.

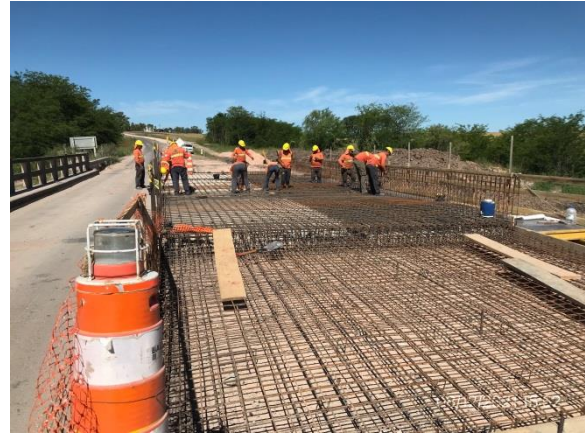
Ilustración 5 – P01, Puente sobre C^{da} del Sauce Trabajos en tablero superior en ejecución.

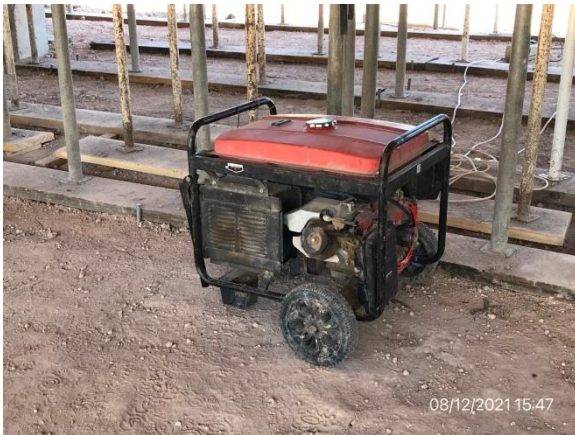
ID: 02	Coordenadas UTM (X – Y)		Progresiva: 51K980, Ruta 20	Tipo de NC: 2
	442976	6354816	Código del hallazgo: RS – 7, EL – 7	
Descripción:				
En el Puente sobre Cda del Sauce – P01 – no está indicada la zona de exclusión en áreas inundables. También hay un generador eléctrico que no cuenta con contenciones para prevenir posibles derrames. Lo anterior contraviene los apartados 9.8 y 10.2 del MAV.				
Evidencia (Foto, documento, comunicación personal):				
Ilustración 6, Ilustración 8.

Ilustración 6 – P01, Puente sobre C^{da} del Sauce. Generador a nafta sin bandejas para contención de derrames

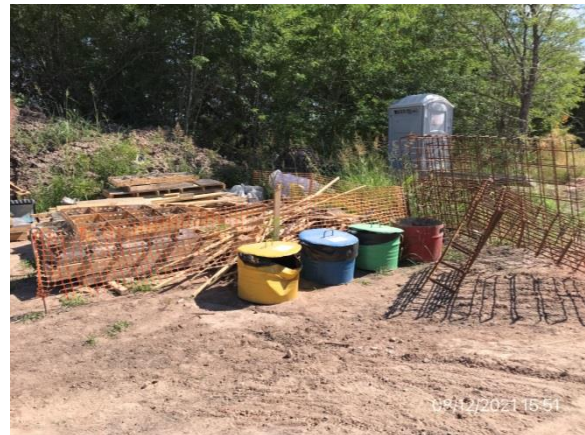
Ilustración 7 – P01, Campamento provisorio en puente sobre C^{da} del Sauce. Estación para acopio de residuos.

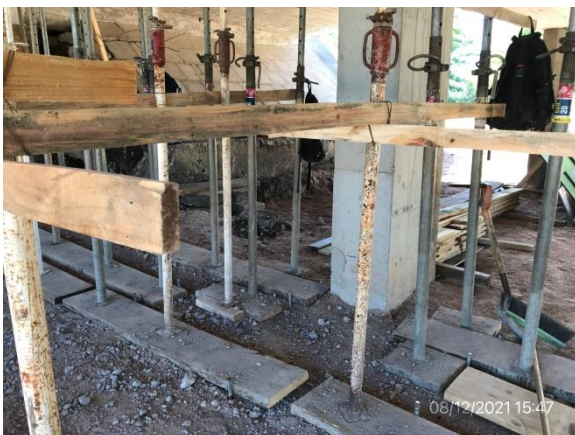
Ilustración 8 – P01, Puente sobre C^{da} del Sauce. Nuevos cimientos ejecutados. No hay delimitación de área inundable.

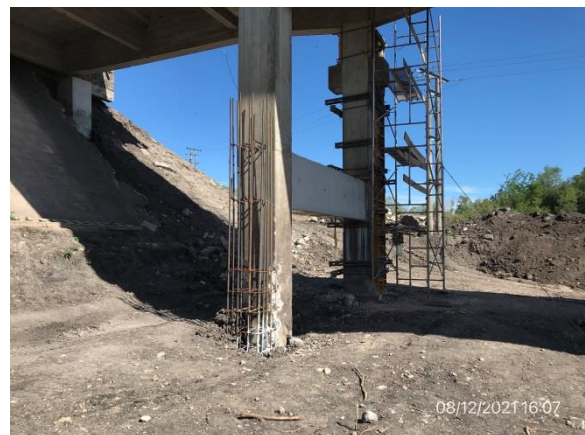
Ilustración 9 – P02, Puente sobre A° Don Esteban. Recreido de pilares en ejecución.

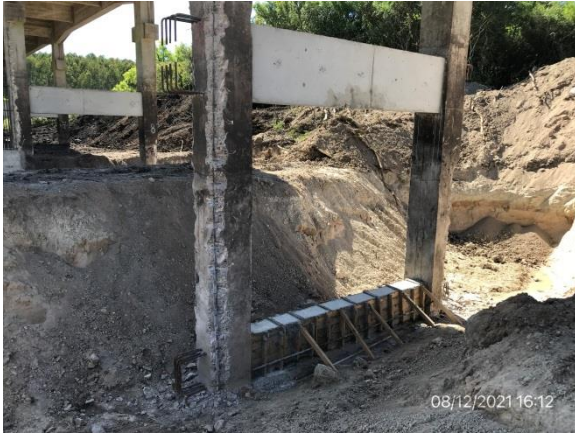
Ilustración 10 – P02, Puente sobre A° Don Esteban. Refuerzo de cimientos en ejecución.

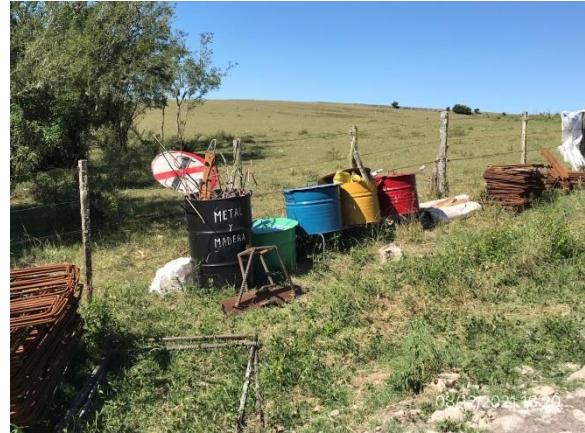
ID: 01	Coordenadas UTM (X – Y)		Progresiva: 58K280, Ruta 20	Tipo de NC: 1
	448895	6356708	Código del hallazgo: RS – 7, EL – 7, PF – 8	
Descripción:				
El campamento provisorio en el puente sobre el A° Don Esteban – P02 – no cuenta con instalaciones de bienestar para los operarios y no está señalada la zona de exclusión en áreas inundables. Lo anterior contraviene los puntos 8.5 y 9.8 del MAV así como el Decreto 125/014 de Seguridad e Higiene en la Construcción.				
Evidencia (Foto, documento, comunicación personal):				
Ilustración 11, Ilustración 12.

Ilustración 11 - P02, Campamento provisorio en puente sobre A° Don Esteban. Estación de segregación de residuos correcta. No hay servicios de confort para operarios.

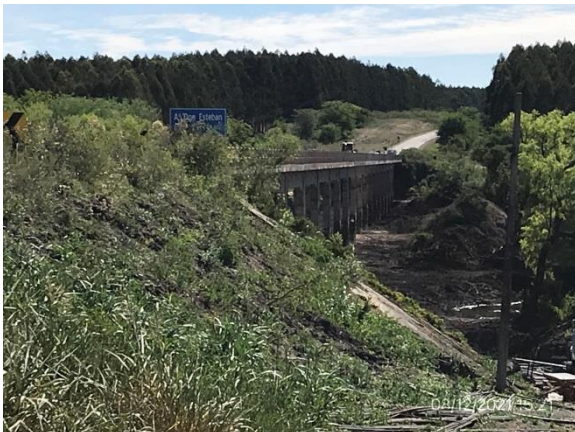
Ilustración 12 – P02, Puente sobre A° Don Esteban. No hay delimitación de área inundable.

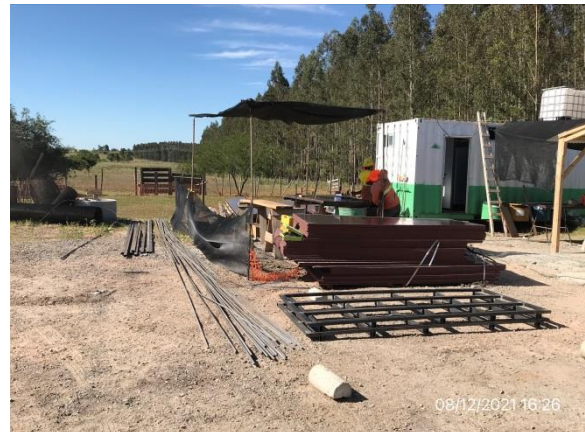
Ilustración 13 – P04, obrador principal. Zona de taller de armaduras y encofrados.

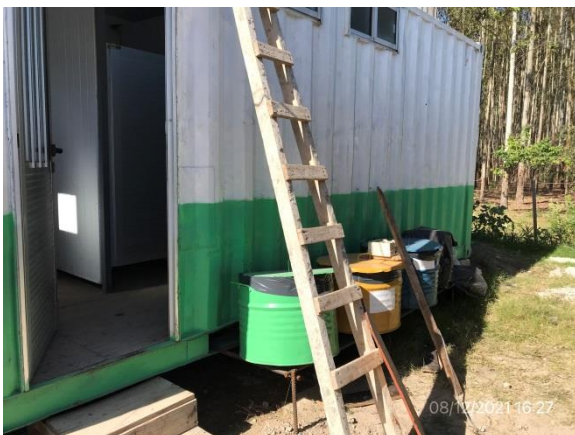
Ilustración 14 – P04, obrador principal. Estación para acopio de residuos segregados según tipo.

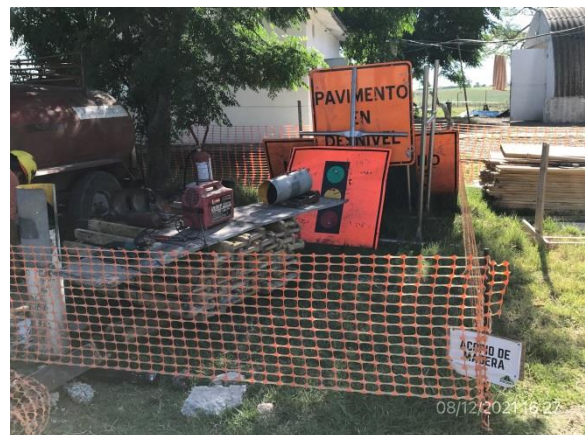
Ilustración 15 – P04, obrador principal. Sector de depósito de cartelería vial.

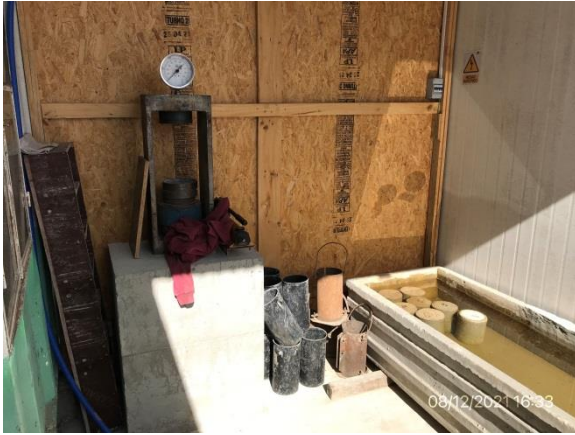
Ilustración 16 – P04, obrador principal. Laboratorio de hormigón.

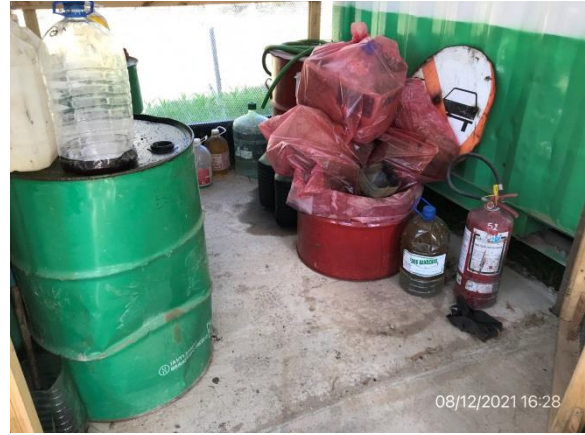
Ese obrador cuenta con orden y limpieza adecuados, y se observó una correcta infraestructura para el acopio y gestión de residuos segregados por corriente de generación. Sin embargo, no es adecuado el sector de acopio de lubricantes, al no contar con un envallado perimetral. Se retoma este comentario en el apartado 7.3.

ID: 03	Coordenadas UTM (X – Y)		Progresiva: 56K050 a (-) Ruta 20	Tipo de NC: 2
	446711	6356352	Código del hallazgo: EL - 7	
Descripción:				
En el obrador de la empresa INCOCI se construyó una zona de acopio para lubricantes y combustible que no cuenta con envallado perimetral, y bidones de combustible mal rotulados. Lo anterior contraviene el apartado 10.2 del MAV.				
Evidencia (Foto, documento, comunicación personal):				
Ilustración 17, Ilustración 18.

Ilustración 17 – P04, obrador principal. Depósito de lubricantes con pavimento impermeable pero sin envallado perimetral para prevención de derrames.

En particular, el nuevo manual impone condiciones más restrictivas acerca de volúmenes a almacenar por medio de envallados perimetrales en zonas de acopio de hidrocarburos y materiales asfálticos, etc.

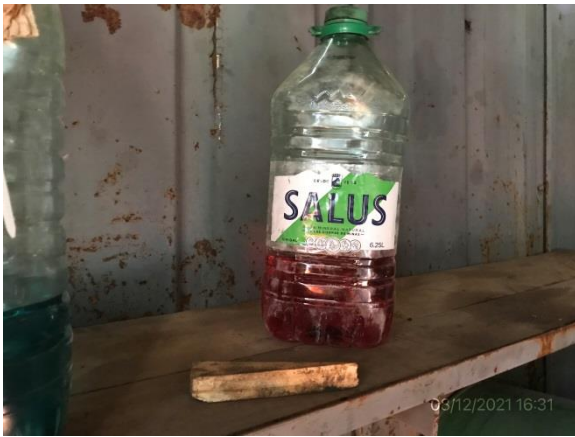
Ilustración 18 – P04, obrador principal. Combustible en bidón con cartelera inapropiada.
