INFORME DE AUDITORÍA AMBIENTAL

RE-GA-802-C126-
20211214

Informe de Auditoría Ambiental C/126 - Contrato Básico 17/01/2020

**“Ruta 41, tramo 22K080 (Fin variante sobre A°
Mansavillagra) – 38K300 (Ruta 7)”**

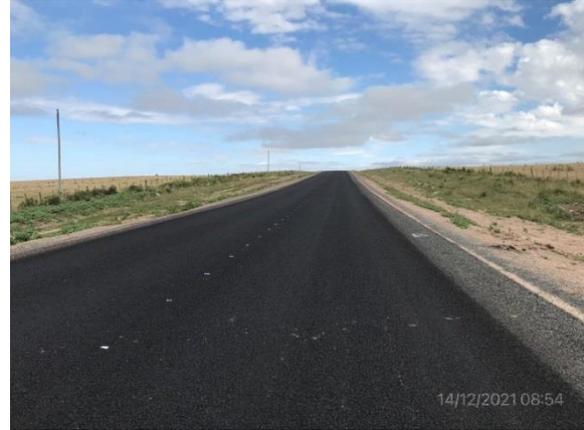
Ilustración 5 – Obras terminadas en Ruta 41, ensanche de plataforma de bases, perfilado de cunetas y tratamiento bituminoso culminados.

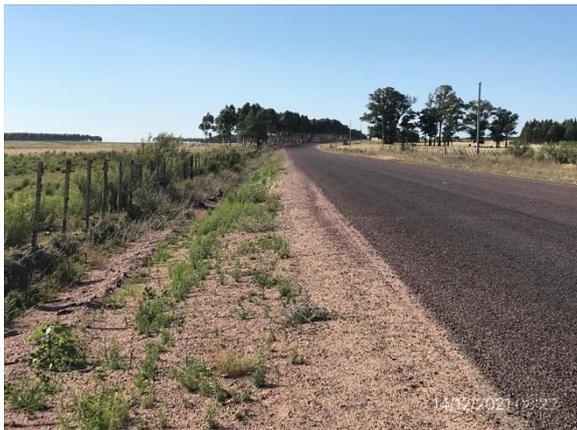
Ilustración 6 – Obras terminadas en Ruta 41, cunetas con drenajes adecuados y empastado en crecimiento

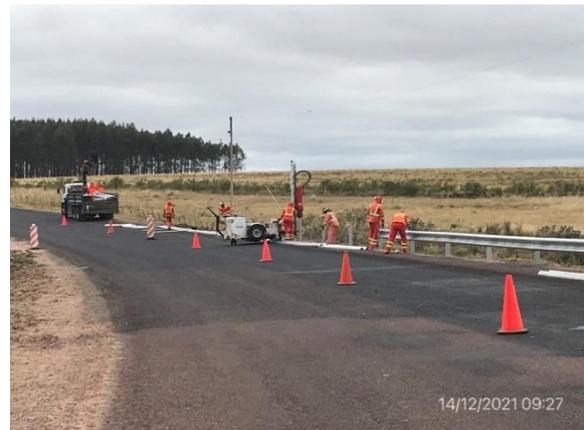
Ilustración 7 – P04, frente de obra. Trabajos en ejecución de parte de Bordonix SA. Ruta 41 progresiva 22K900.

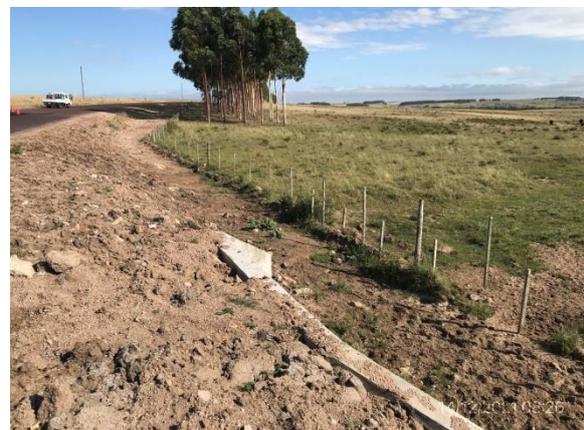
ID: 03	Coordenadas UTM (X – Y)		Progresiva: -	Tipo de NC: 2
	---	---	Código del hallazgo: PF – 10	
Descripción: La restauración ambiental de los trabajos realizados en las alcantarillas construidas en Ruta 41, progresivas 23K100, 23K725, 24K300 y 28K100 (P05, P06, P07, P08), no tienen correctamente realizada la recuperación ambiental de los taludes, donde se observan señales de erosión provocada por escurrimientos pluviales. Además, en las alcantarillas de progresivas 23K100 y 23K725 (P05 y P06), la empresa no retiró por completo los ROCs. Lo anterior contraviene los apartados 15.2, 15.3 y 15.4 del MAV 1998.				
Evidencia (Foto, documento, comunicación personal): Ilustración 9, Ilustración 10, Ilustración 11, Ilustración 12, Ilustración 13.

Ilustración 9 – P05 alcantarilla construida, Ruta 41 progresiva 23K100. No se realizó correcta recuperación de taludes ni limpieza de ROCs.

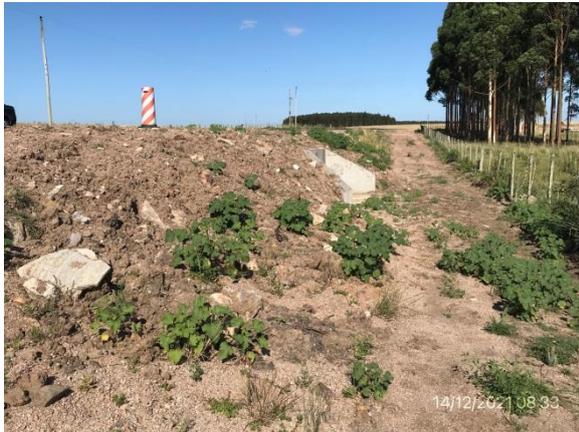
Ilustración 10 – P06 alcantarilla construida, Ruta 41 progresiva 23K900. No se realizó correcta recuperación de taludes ni limpieza de ROCs

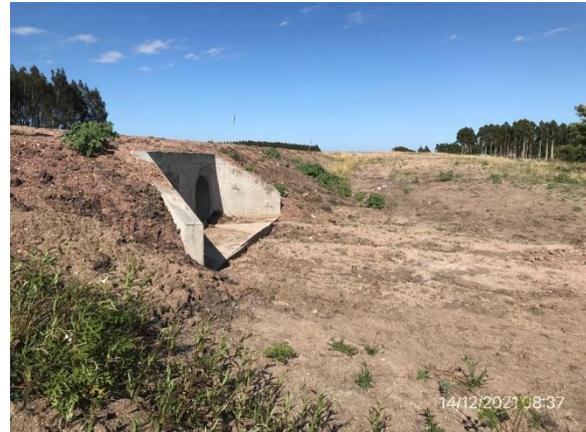
Ilustración 11 – P07 alcantarilla construida, Ruta 41 progresiva 24K300. No se realizó correcta recuperación de taludes

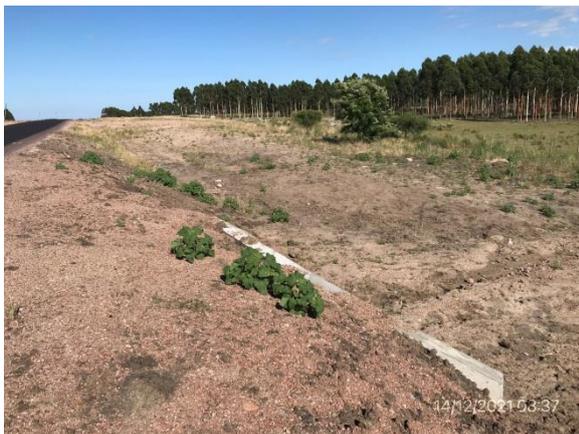
Ilustración 12 – P07 alcantarilla construida, Ruta 41 progresiva 24K300. Taludes, con señales visibles de erosión

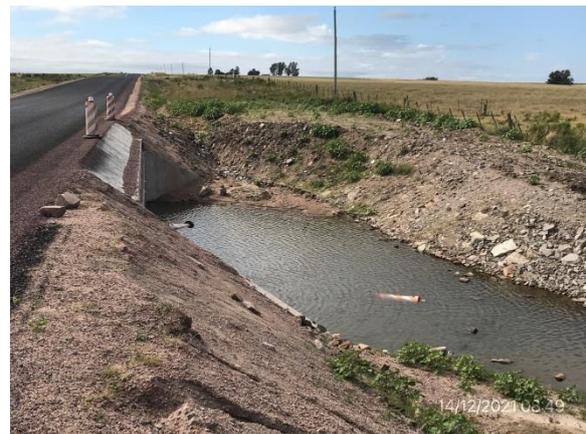
Ilustración 13 – P08 alcantarilla construida, Ruta 41 progresiva 28K100. No se realizó correcta recuperación de taludes, hay señales de erosión.

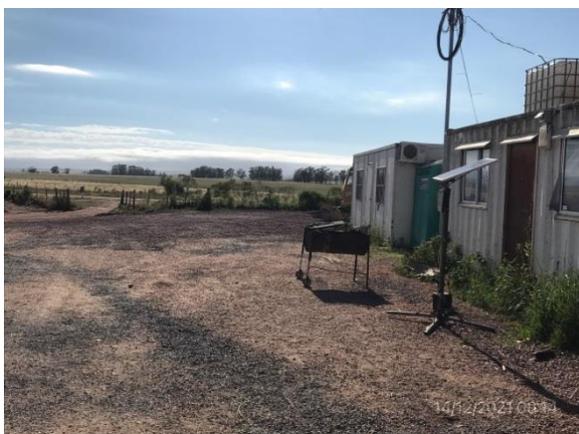
Ilustración 14 – P03, Obrador sin actividad, infraestructura mínima.

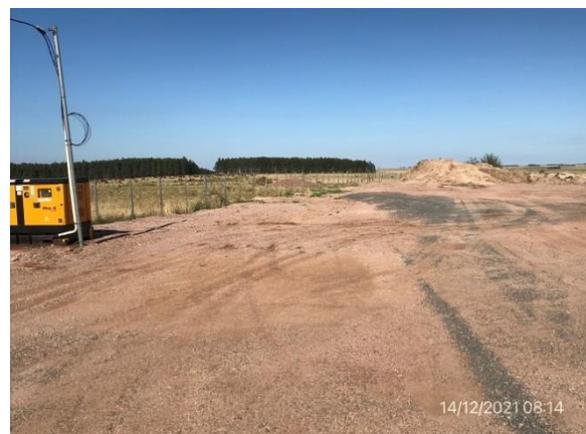
Ilustración 15 – P03, Obrador sin actividad. Explanadas de acopios de áridos despejadas.

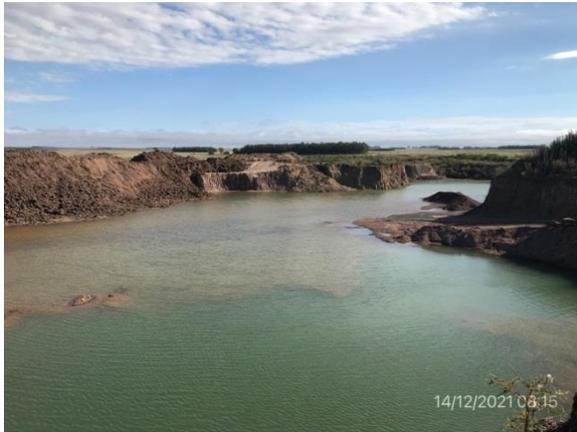
ID: 04	Coordenadas UTM (X – Y)		Progresiva: 20K000, Ruta 41
	635459	6282951	Código del hallazgo: PF – 3
Descripción: No hay evidencia de que DNV – MTOP haya aprobado la postergación de las tareas de recuperación ambiental a ser realizadas en el predio del obrador y de la cantera.			
Evidencia (Foto, documento, comunicación personal): Ausencia de documentación.

Ilustración 16 – P03, cantera con actividad suspendida y recuperación ambiental con escaso avance.

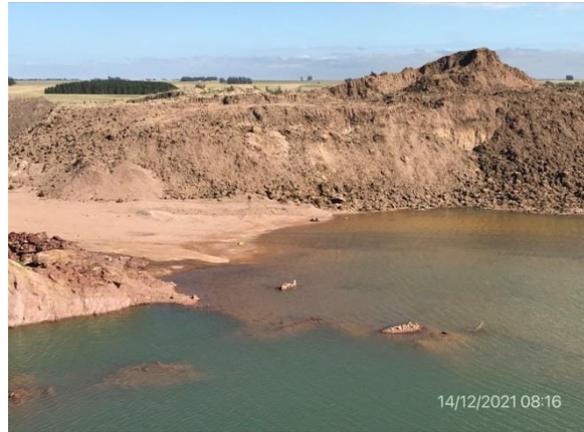
Ilustración 17 – P03, cantera con actividad suspendida y recuperación ambiental con escaso avance.
