INFORME DE AUDITORÍA AMBIENTAL

RE-GA-802-C127-
20211209

C/127 - Contrato Básico 12/02/2020 y Ampliación 15/09/2021

“Ruta 59, tramo 0K000 – 19K380”

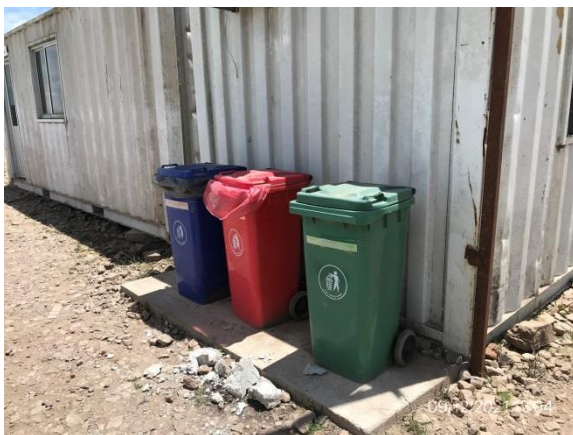
Ilustración 6 – P03, Obrador principal. Estación de segregación de residuos por corriente de generación.

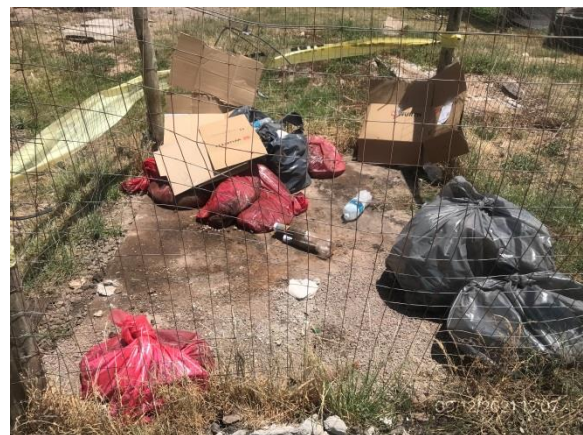
En general, la infraestructura disponible para el acopio y segregación de residuos mejoró respecto a las auditorías que se realizaron anteriormente al mismo obrador. Sin embargo, restan aspectos por mejorar que se detallan en el apartado 7.3.

ID: 01	Coordenadas UTM (X – Y)		Progresiva: 11K200 a (+). Ruta 59	Tipo de NC: 2
	602705	6418646	Código del hallazgo: RS – 6	
Descripción: Los residuos Categoría 1 según el Dec 182/013 están acopiados en bolsas plásticas en un sector inadecuado, sobre terreno natural sin techo y mezclados con residuos asimilables a domésticos. Lo anterior contraviene el apartado 10.2 del MAV.				
Evidencia (Foto, documento, comunicación personal): Ilustración 7.

Ilustración 7 – P03, Obrador principal. Sector de acopio de residuos en malas condiciones.

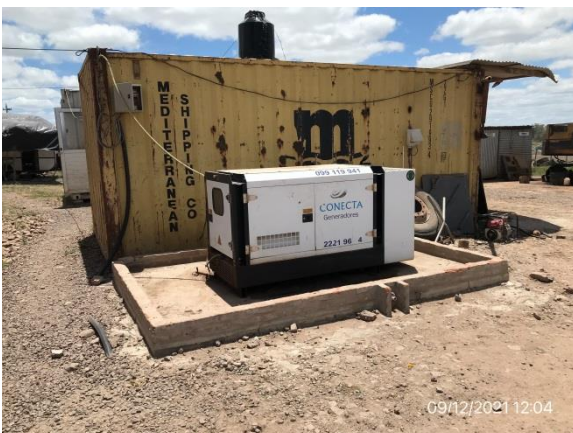
El abastecimiento de energía eléctrica es mediante un generador correctamente ubicado sobre una batea de hormigón para evitar posibles derrames de lubricantes y combustibles.

Ilustración 8 – P03, Obrador principal. Grupo electrógeno con envallado perimetral.

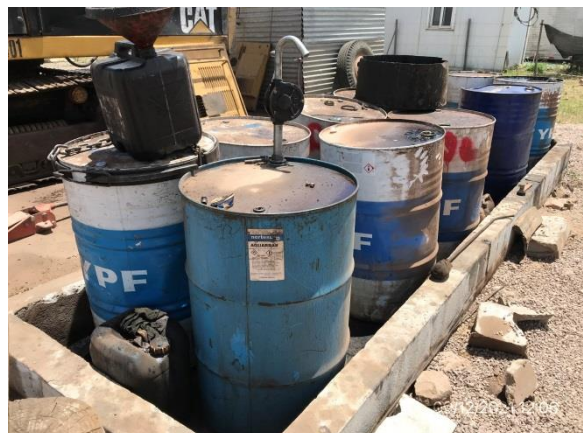
ID: 01	Coordenadas UTM (X – Y)		Progresiva: 11K200 a (+). Ruta 59	Tipo de NC: 2
	602705	6418646	Código del hallazgo: RS – 4	
Descripción: Se detecta almacenamiento transitorio de residuos de aceites y lubricantes fuera del depósito destinado para ello, contraviniendo el artículo 10.2 del Manual Ambiental para Obras Viales. Incorporar, delimitar y señalizar una zona específica para el almacenamiento transitorio de residuos y aceites que cumpla con los requerimientos ambientales necesarios.				
Situación Actual: Cumplida.				
Evidencia (Foto, documento, comunicación personal): Ilustración 9.

ID: 02	Coordenadas UTM (X – Y)		Progresiva: 11K200 a (+). Ruta 59	Tipo de NC: 2
	602705	6418646	Código del hallazgo: RS – 6	
Descripción: No se evidencia la presencia de elementos de contingencia para combate de incendios ni contención de derrames en zona de almacenamiento de combustibles, productos químicos ni lubricantes, contraviniendo el PGA presentado por la empresa.				
Situación Actual: Cumplida.				
Evidencia (Foto, documento, comunicación personal): Ilustración 9.

Ilustración 9 – P03, Obrador principal. Tarrinas de aceites usados en explanada con envallado perimetral.

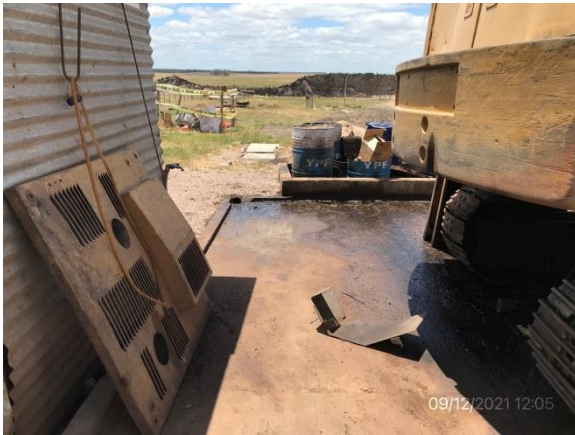
Ilustración 10 – P03, Obrador principal. Explanada impermeable para taller de maquinaria.

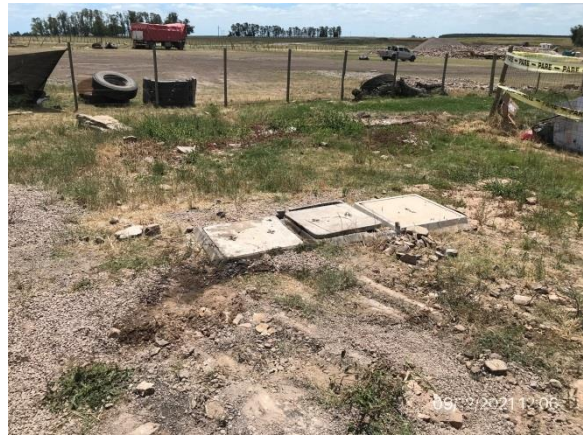
Ilustración 11 – P03, Obrador principal. Trampa de grasas y aceites proveniente de envallado de tarrinas de aceites usado y de explanada de taller mecánico.

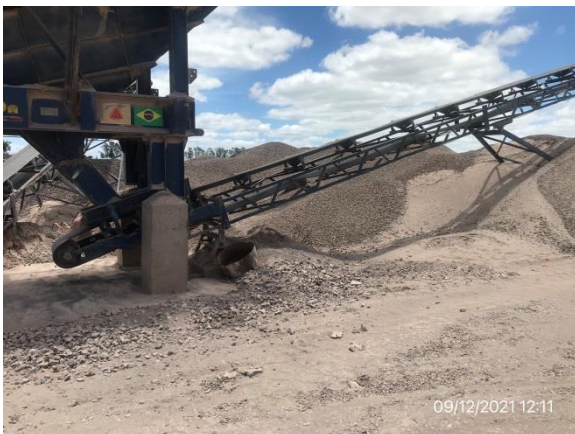
En esa cantera se encuentran ubicados los trenes de trituración y los acopios de material granular. Al momento de la auditoría, las tareas extractivas se encontraban detenidas.

Ilustración 12 – P03, Cantera. Actividades extractivas detenidas.

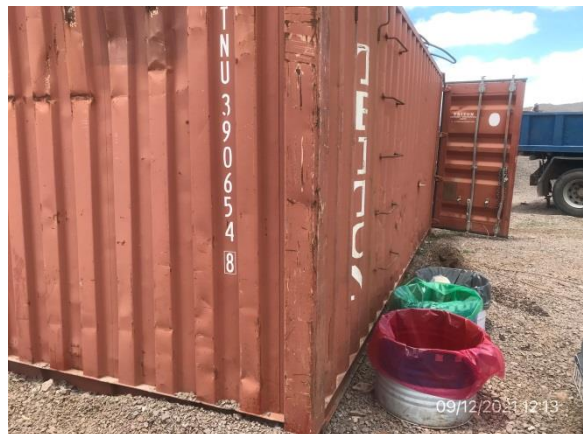
Ilustración 13 – P03, Cantera. Taller de soldadura con pavimento granular e infraestructura para gestión segregada de residuos.

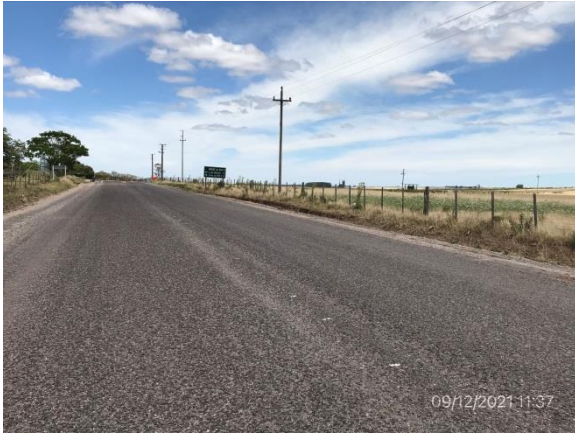
Ilustración 16 – Ruta 59. Trabajos viales terminados a la espera de obras de señalización.

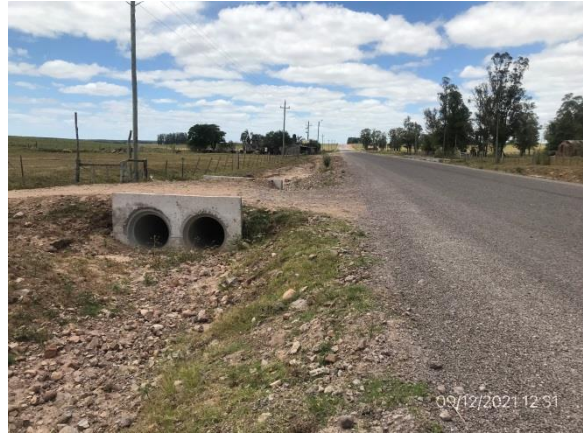
Ilustración 17 – Ruta 59. Drenajes y entradas particulares ejecutados.

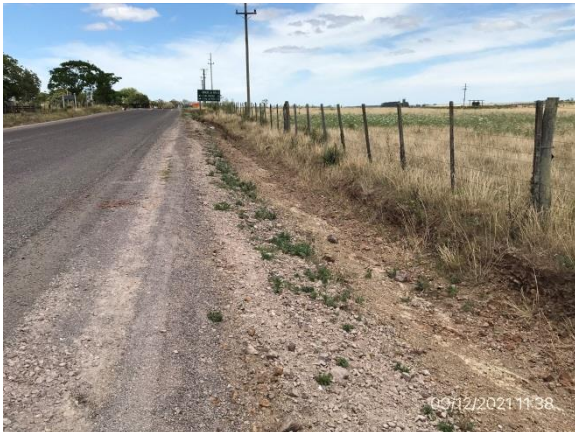
En el tramo de obra se observó que las tareas detalladas en el PRA están ejecutadas. Los drenajes fueron ejecutados y las cunetas cuentan con un empastado incipiente. También se verificó que la faja pública estaba en condiciones adecuadas de limpieza.

Ilustración 18 – Ruta 59. Drenajes adecuados con empastado incipiente en taludes.

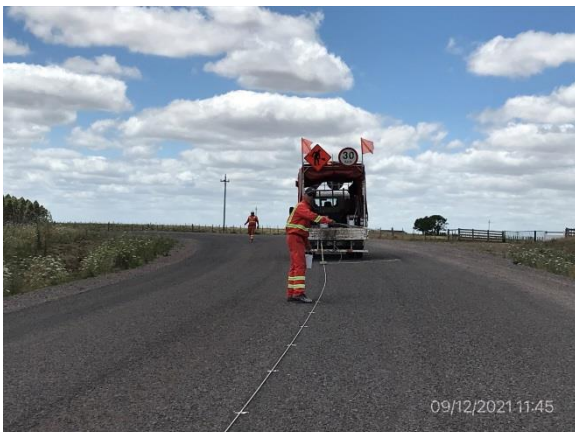
Ilustración 20 – P04, Frente de obras. Ejecución de tareas de señalización por subcontratista Bordonix SA. Ruta 59 progresiva 6K100.
