## INFORME DE AUDITORÍA AMBIENTAL

RE-GA-802-M70-  
20211216

#### M/70 - Ampliación de Contrato 28/07/2021

**“Mantenimiento de Ruta 26, tramo Ruta 3 - Río Queguay Chico. Refuerzo estructural en tramo 50K000 – 70K000 y Ampliar el plazo de mantenimiento del tramo original en 24 meses desde junio de 2023).”**

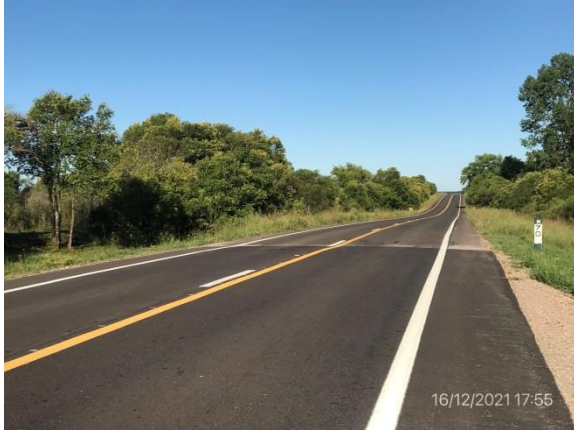
Ilustración 4 – P02, Fin de tramo. Ruta 26, progresiva 70K000

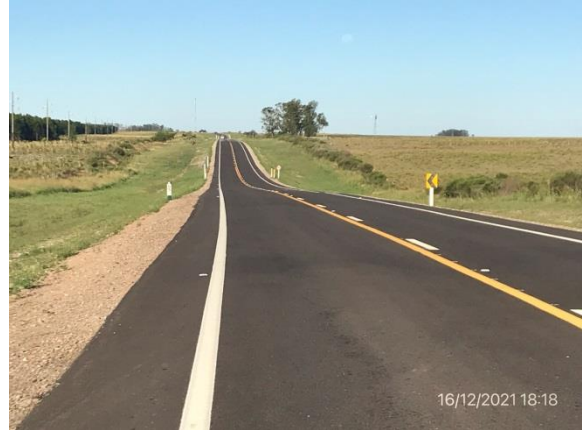
Ilustración 5 – Obras terminadas en tramo de Ruta 26. Carpeta asfáltica ejecutada

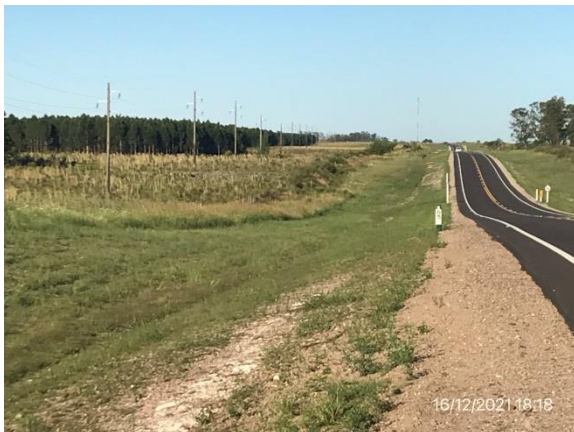
En el tramo de obras entre las progresivas 50K000 y 70K000 se pudo comprobar que las tareas detalladas en el PRA fueron ejecutadas. Los drenajes son adecuados, y la faja de ruta está libre de ROCs u otros residuos.

Ilustración 6 – Obras terminadas en tramo de Ruta 26. Drenajes ejecutados y empastado en crecimiento en cunetas.

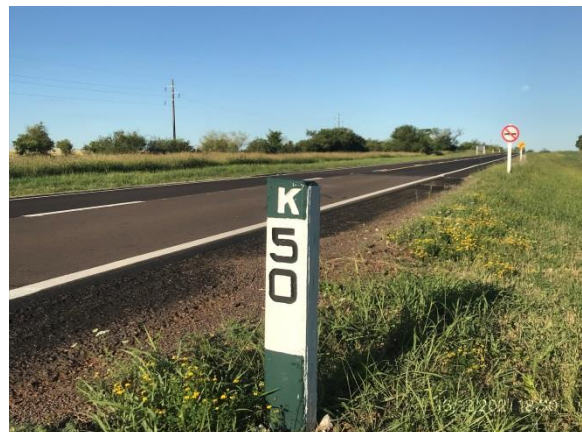
Ilustración 7 – P01, inicio de tramo. Ruta 26, progresiva 50K000.

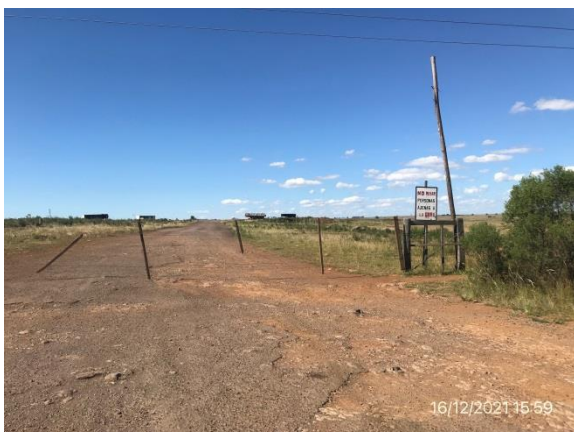
Ilustración 8 – P0, Obrador y cantera sin actividad.

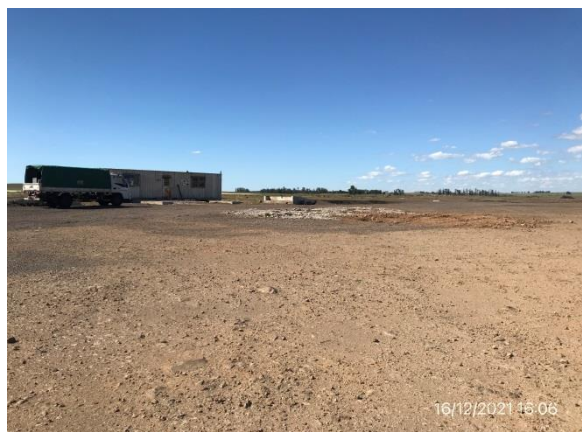
El obrador contaba con oficinas, baños portátiles, planta trituradora, planta asfáltica, laboratorio, balanza, comedor, pañol y depósitos. Todas esas infraestructuras fueron retiradas del predio por parte de la empresa, y su propietaria aceptó las mejoras remanentes tales como explanadas y caminos granulares.

Ilustración 9 – P03, Obrador. Explanada para estacionamiento de camiones y maquinaria vial, quedan como mejoras a beneficio del propietario.

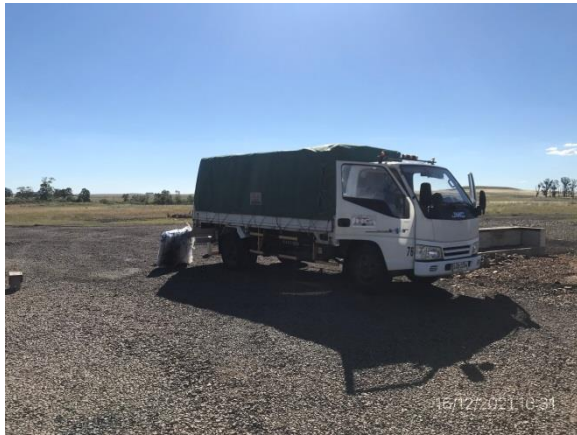
Durante la auditoría se recorrieron íntegramente el tramo terminado de obras, entre progresivas 50K000 y 70K000, y el predio donde se ubicaron la cantera, el obrador, la planta de trituración y la planta de asfalto. Ese predio está ubicado sobre Ruta 26 en la progresiva 190K600 a (-) en el padrón N° 12304 de la 7ª Sección Catastral del departamento de Paysandú. En este predio no hay ninguna actividad, quedando únicamente un operario terminando las tareas de desmovilización. - Ilustración 10.

*Ilustración 10 – P03, Obrador. Tareas de desmovilización en ejecución.*

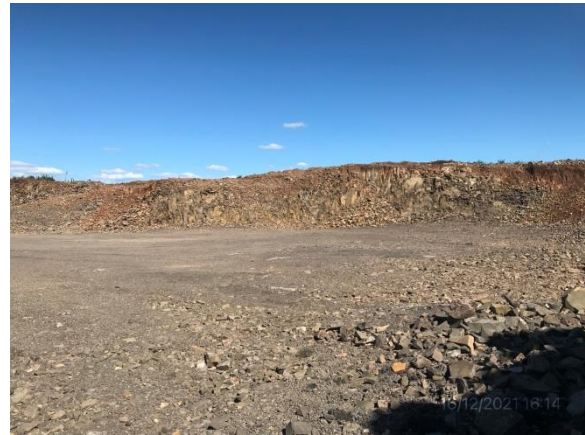
En la cantera se pudo observar que las tareas de remediación ambiental se ejecutaron en su totalidad excepto en un frente de explotación, a pedido del dueño del predio. Mediante una nota del 19/12/2021, el propietario manifestó su conformidad para que las infraestructuras del obrador y el frente de cantera queden en las condiciones actuales. Asimismo, se tuvo a la vista el informe topográfico y la solicitud de la empresa a la DNV – MTOP para que la cantera sea dada de baja del Inventario de Canteras de Obra Pública, fechada el 23/12/2021.

*Ilustración 11 – P03, Cantera. Recuperación ambiental ejecutada.*

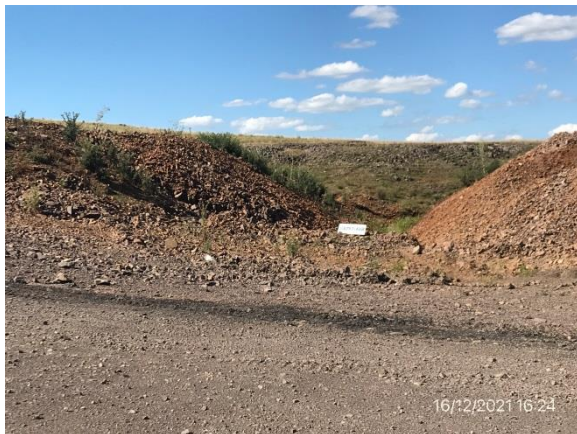
*Ilustración 12 – P03, Cantera. Sedimentador queda como mejora en el predio para una futura explotación por parte del propietario.*
