INFORME DE AUDITORÍA AMBIENTAL

RE-GA-802-M46-
20211208

M/46 - Ampliación de Contrato 07/07/2021 - Grupo 6.

“Proyecto y construcción del ensanche y refuerzo del puente sobre el río Negro en progresiva 279K350 de Ruta 2, incluyendo la adecuación de accesos”

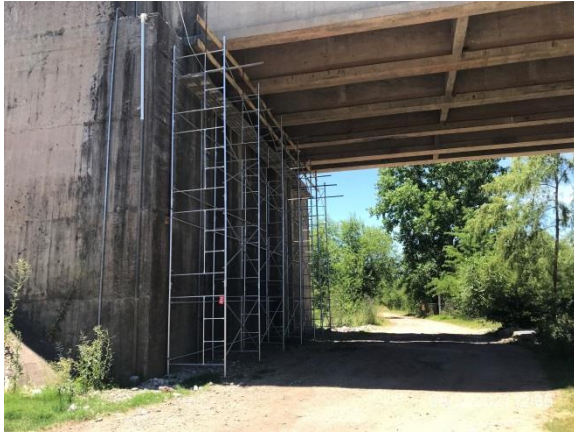
En la obra en ejecución se observó que, en general las tareas se ejecutan de forma apegada al MAV. Sin embargo, el campamento provisorio bajo la cabecera Norte del puente no cuenta con infraestructura para la gestión de residuos segregada por corriente de generación.

En el nivel inferior de la cabecera Norte, el campamento no cuenta con infraestructura adecuada para la gestión de residuos. Lo anterior contraviene el apartado 10.2 del MAV.

En el puente sobre el río Negro no está indicada la zona de exclusión para la instalación de campamentos y obradores en zonas inundables. Lo anterior contraviene el apartado 9.8 del MAV.

Ilustración 4 – P02, Campamento inferior en cabecera Norte del Puente de Ruta 2 sobre el río Negro. No hay infraestructura para la gestión de residuos de forma segregada. No hay delimitación de área inundable.

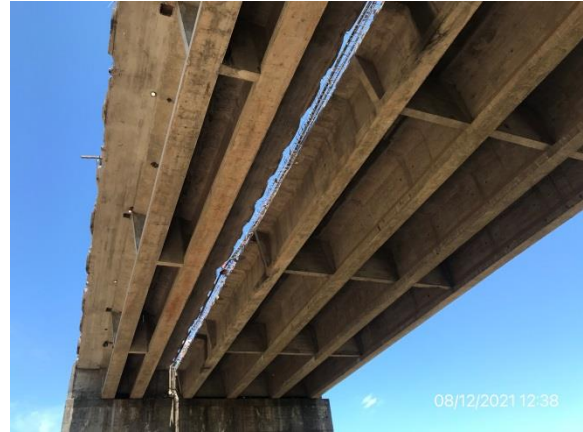
Ilustración 5 – Trabajos de demolición parcial en ejecución. Puente de Ruta 2 sobre el río Negro.

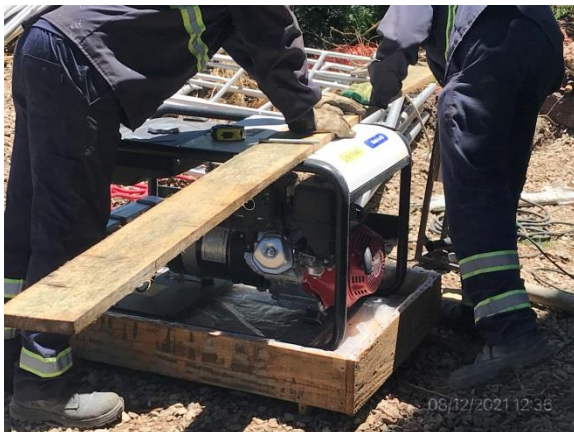
Ilustración 6 – P02, Campamento inferior en cabecera Norte del Puente de Ruta 2 sobre el río Negro. Generador eléctrico con bandeja impermeable adecuada

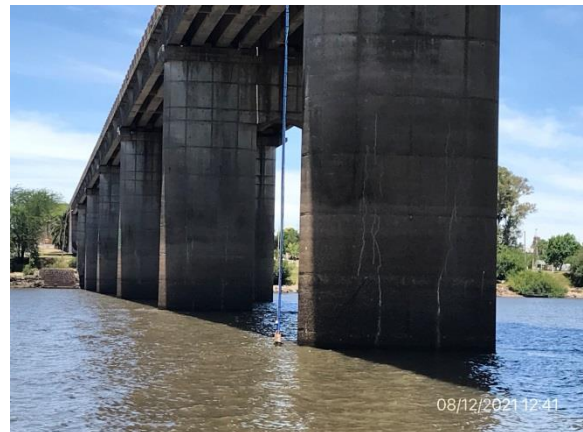
También se observó en la margen Norte una toma directa de agua por medio de una bomba. Al respecto, no fue proporcionada la concesión del derecho de uso del agua por parte de DIANAGUA. Tampoco se menciona el uso de agua para el procedimiento de demolición por medio de agua presurizada en el PGA. Por último, la empresa no delimitó las zonas de exclusión de campamentos y talleres por estar en zonas inundables, según la máxima creciente.

En la margen Norte del río Negro hay una toma de agua que abastece al equipo de hidrodemolición, sin que haya evidencia de la concesión del derecho de uso del agua por parte de DINAGUA. Lo anterior contraviene el Código de Aguas, Dec. 253/79 y su Decreto-Ley reglamentario N° 14.859.

Ilustración 7 – P02, Puente de Ruta 2 sobre el río Negro, cabecera Norte. Toma de agua para utilización en hidrodemolición no cuenta con autorización de DINAGUA.

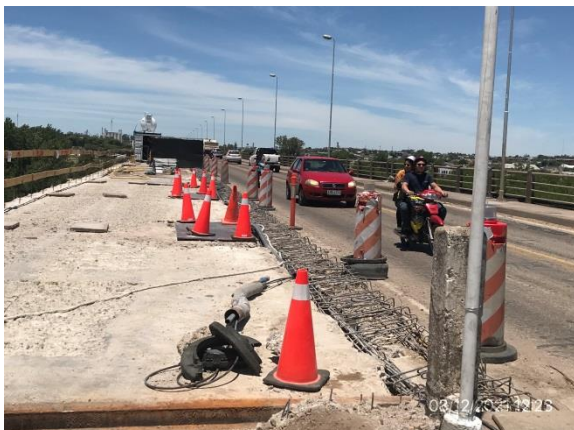
Ilustración 8 – Puente de Ruta 2 sobre el río Negro. Trabajos en ejecución sobre tablero.

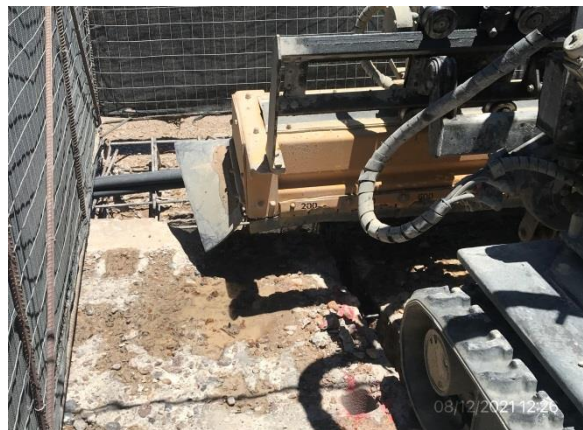
Ilustración 9 – Puente de Ruta 2 sobre el río Negro, campamento superior. Equipo de hidrodemolición.

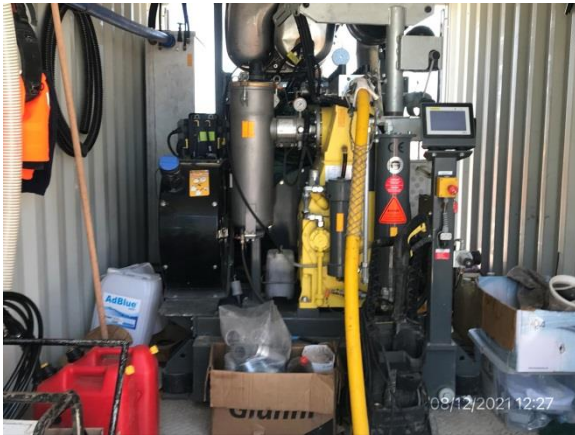
Ilustración 10 – Puente de Ruta 2 sobre el río Negro, campamento superior. Bomba de presurizado para equipo de hidrodemolición.

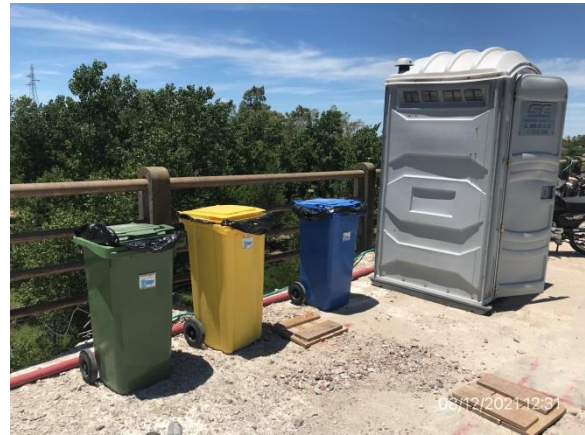
Ilustración 11 – Puente de Ruta 2 sobre el río Negro, campamento superior. Estación de acopio de residuos segregados por corriente de generación.

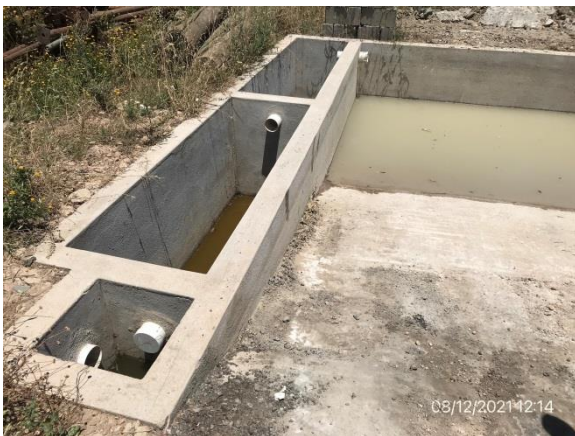
Ilustración 12 – P03, obrador principal. Pileta de decantación de aguas de lavado de camiones mixer.

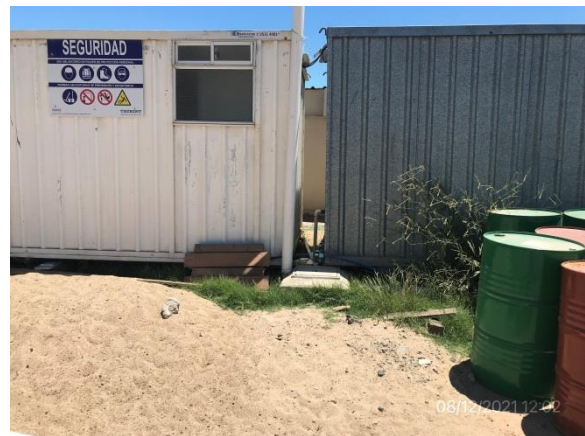
Ilustración 13 – P03, obrador principal. Residuos segregados por origen de generación.

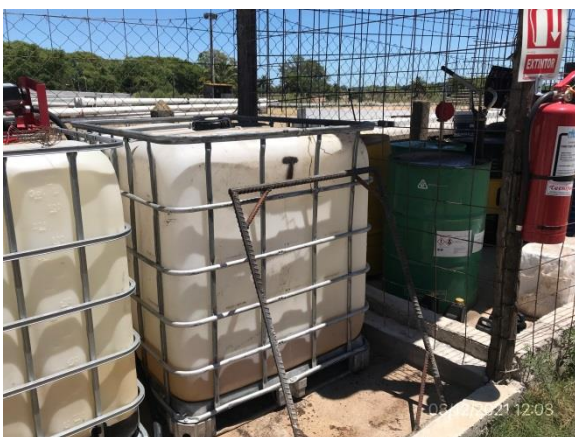
Ilustración 14 – P03, obrador principal. Sector envallado y techado para acopio y trasiego de lubricantes y productos químicos.

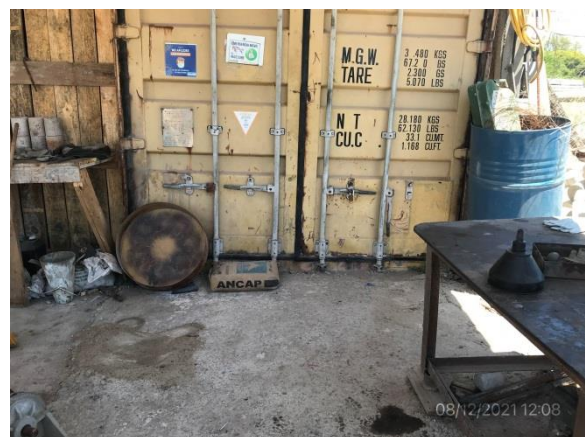
Ilustración 15 – P03, obrador principal. Taller mecánico en contenedores cerrados con techo y pavimento impermeable.
