CORPORACION VIAL DEL URUGUAY S.A.

INFORME DE AUDITORÍA AMBIENTAL

RE-GA-802-C129-
20220304

Informe de Auditoría Ambiental C/129- Ampliación Contrato 6/7/2021

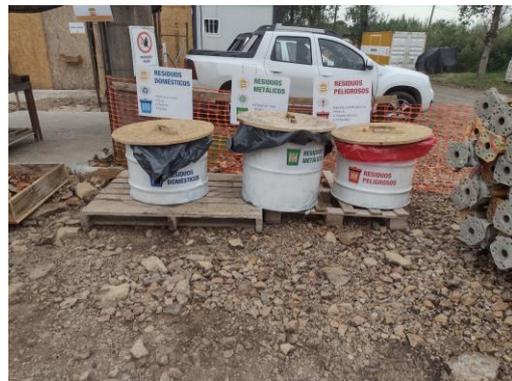
Ilustración 11-Clasificación y almacenamiento de residuos en obrador SACEEM (250K460).

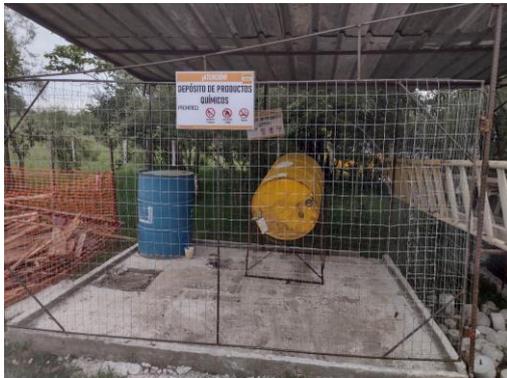
Ilustración 12-Depósito de productos químicos, obrador SACEEM (250K460).

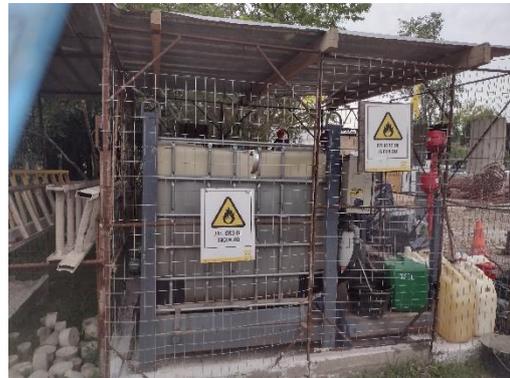
Ilustración 13-Depósito de combustibles, obrador SACEEM (250K460).

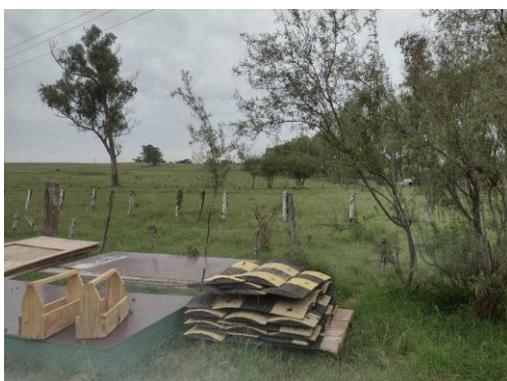
Al momento de la visita se evidenciaron algunos acopios de maquinaria, un contenedor al otro lado de la vía de acceso al obrador. Según establece la empresa estos acopios son de carácter temporal y se estima retirarlos en pocos días. Asimismo, está planificado mantener tanto máquinas, herramientas como acopios dentro de la zona autorizada por el DDO.

Ilustración 16- Acopio de materiales, obrador SACEEM (250K460).

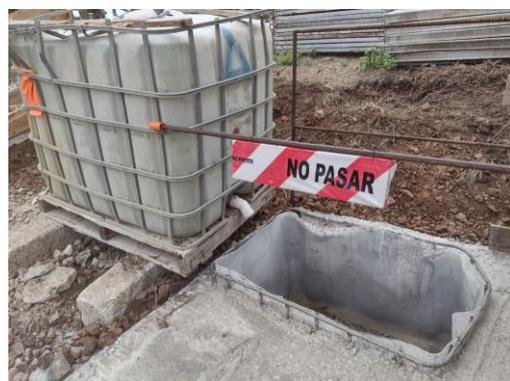
La limpieza de las herramientas de menor tamaño cuenta con una pileta específica, que está en etapa de acondicionamiento de accesos.

Ilustración 17- Pileta para lavado de herramientas obrador SACEEM (250K460).

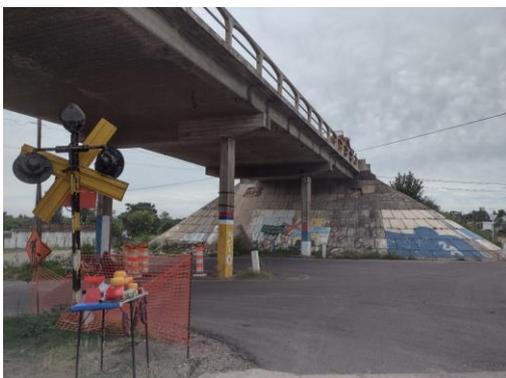
Los desafíos de ambas empresas y frentes de obra parecen presentar distintas adversidades. Por un lado, la heterogeneidad e intensidad de tránsito en el 250K donde además del frente de obra se localiza el orador de SACEEM. Esto motiva a cuidar los aspectos en cuanto a la comunicación y señalización. Se verifica un interés y esfuerzo en realizar una planificación considerando que incluya tanto aspectos ambientales como eventos sociales

Ilustración 22- Frente de obra, sobre el puente, progresiva 250K. En esta imagen se puede ver la heterogeneidad de escenarios, cruce de vía del tren, varios caminos, cruce de peatones.

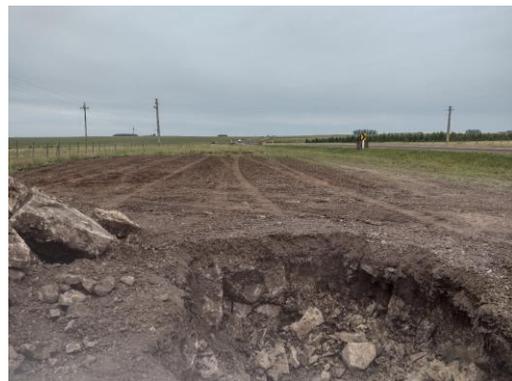
Dentro del acondicionamiento del predio para el obrador, se realizó la excavación para el pozo negro. Los escombros generados se acopiaron para su posterior restauración. Está previsto gestionar las aguas negras del pozo impermeable, así como sanitarios portátiles a través de la empresa Cabrera, barométrica de Tacuarembó.

Ilustración 27- Comienzo de la instalación del obrador de CIEMSA. Excavación para pozo estanco de aguas negras.

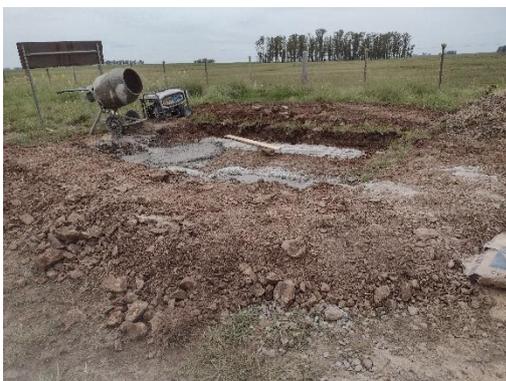
Recientemente ha comenzado la excavación de la pileta de lavado de hormigón y se planifica hacer control de pH.

Ilustración 28- Comienzo de la instalación de pileta de lavado en obrador de CIEMSA

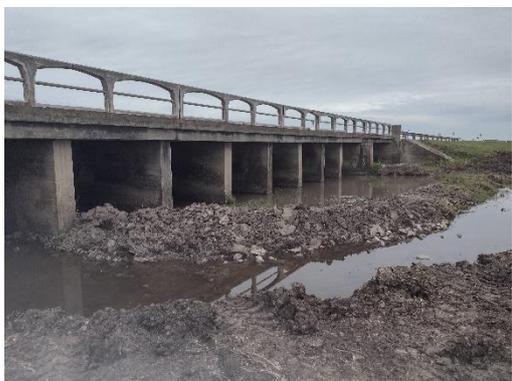
Por otro lado, el A° Salsipuedes, último punto de la recorrida, verifica la fundación de ataguías previstas. No está previsto el corte de los arroyos.

Ilustración 29- Aº Salsipuedes, ruta 5, 308K900. Desvío del cauce, preparación de ataguías

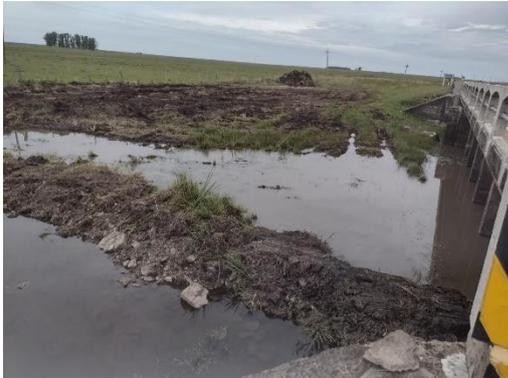
Ilustración 30- A° Salsipuedes, al fondo se puede ver la corteza vegetal retirada acopiada

- Es posible minimizar remoción de vegetación en la colocación de las instalaciones en los márgenes de los arroyos principalmente, restringiéndose al área estrictamente necesaria para establecer las vías de acceso, depósitos, estacionamiento, acopio de materiales e instalación de maquinarias.
- Delimitar la zona inundable de cada arroyo, zona donde se depositarán los acopios de materiales y residuos de obras.
- Evitar la colocación de acopios en zonas inundables.
- Realizar la restauración y colocación nuevamente de la corteza retirada una vez finalizado el tramo.
- Emplear la menor área posible para la implantación de obradores y trabajos en puentes, evitando la compactación y deterioro de corteza vegetal.

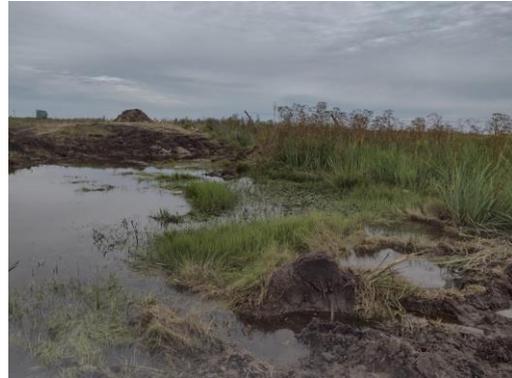
Ilustración 31- A° Salsipuedes. En esta imagen se puede ver el tipo de pastizales que fueron removidos.

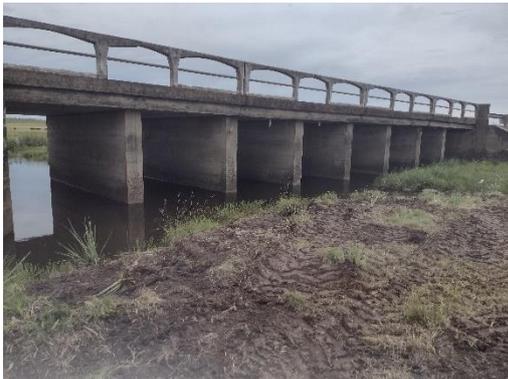
En la recorrida se visita primero el A° Zanja Honda, y se verifica el despeje de la vegetación, incluyendo principalmente pastizales. La cobertura vegetal retirada de las zonas de trabajo se acopia para su posterior restauración. Las orillas al oeste del puente se encuentran sin intervención, sin embargo, se pueden ver huellas de máquinas posiblemente a las actividades de mantenimiento y entre otras.

Ilustración 32- A° Zanja Honda zona intervenida, ruta 5, 310K110

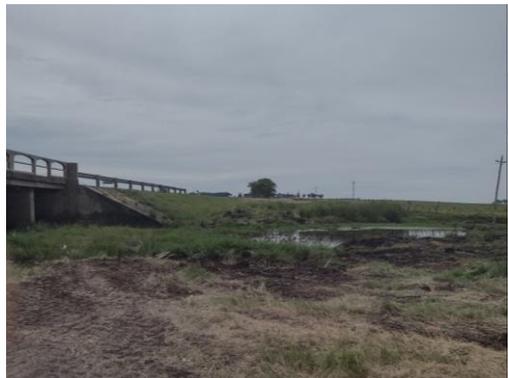
Ilustración 34- A° Zanja Honda, zona intervenida al este del puente. En esta imagen se logran ver al fondo los pastizales retirados.
