CORPORACION VIAL DEL URUGUAY S.A.

## INFORME DE AUDITORÍA AMBIENTAL

#### M/55 - Ampliación de contrato 17/11/2021

**“Ejecución obras de refuerzo estructural, colocación de defensas metálicas, puesta a punto de la faja pública y mantenimiento en Ruta 12 entre Solanas y Ruta 9. Iluminación empalme Ruta 10 y Ruta 104 a modificar.”**

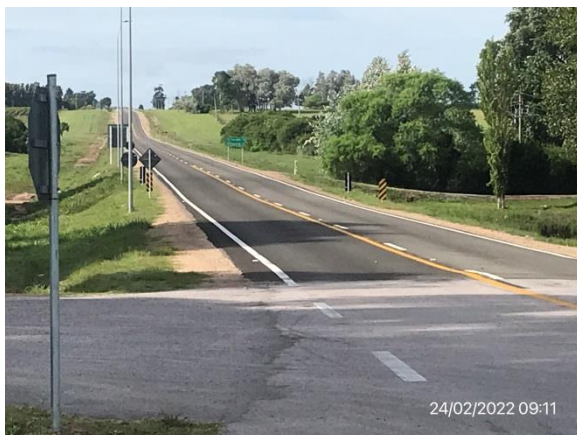
Ilustración 4 – P02, Fin de tramo. Ruta 12, progresiva 17K200. Empalme con Ruta 9.

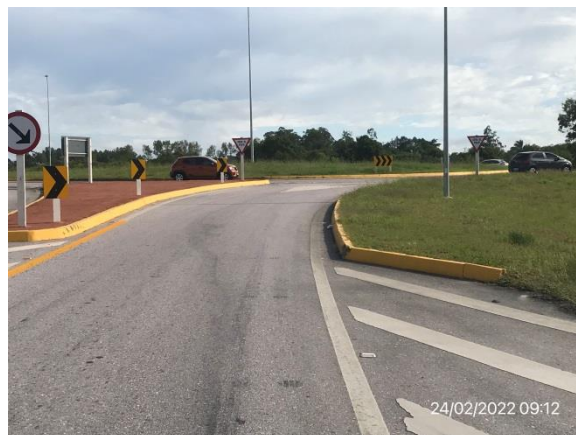
Ilustración 5 – P02, Fin de tramo. Ruta 12, progresiva 17K200. Empalme con Ruta 9.

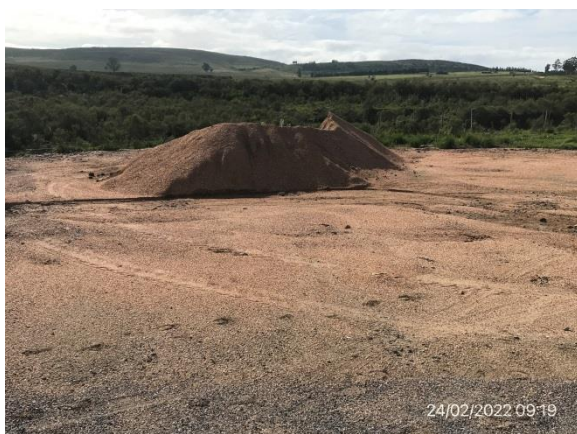
A nivel de frente de obras se pudo comprobar que las obras de recapado de Ruta 12 están terminadas, con la empresa retirada de la zona de obra y la faja de ruta en buenas condiciones. Sin embargo, un acopio de material granular ubicado en la progresiva 14K400 – P04 – y que cuenta con autorización de DNV – MTOP no cumple con las condiciones requeridas por el MAV. Se retoma este comentario en el apartado 7.3.

ID:01	Coordenadas UTM (X – Y)		Progresiva: 14K400, Ruta 12	Tipo de NC: 2
	680683	6151624	Código del hallazgo: RS – 7	
<b>Descripción:</b> El acopio de materiales granulares ubicado en la progresiva 14K400 de Ruta 12 – P03 – está ubicado en una zona de veda según el apartado 9.8 del MAV, mostrando además señales de erosión con arrastre hacia la cañada lindera.				
<b>Evidencia (Foto, documento, comunicación personal):</b> Ilustración 6, Ilustración 7.

Ilustración 6 – P03, Acopio provisorio de materiales granulares. Ruta 12, progresiva 14K400.

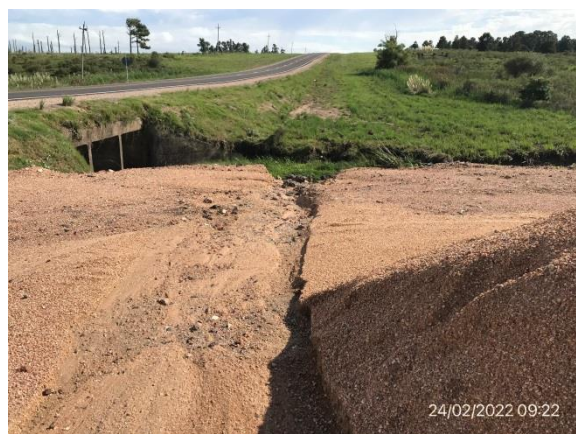
Ilustración 7 – P03, Acopio provisorio de materiales granulares. Evidencia de arrastres de material hacia curso de agua.

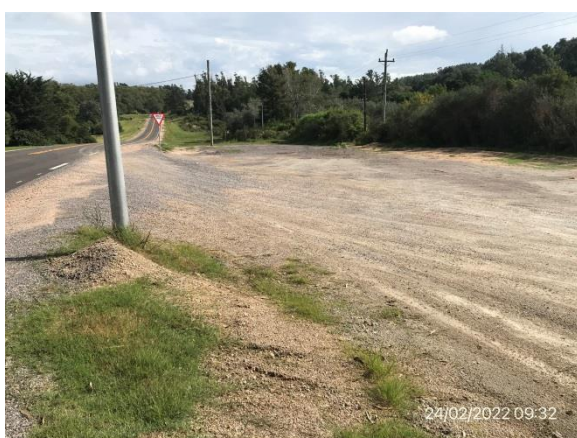
Sobre el trazado de la obra, la empresa Serviam SA instaló un campamento provisorio en la progresiva 13K800 a (-), en la faja pública de la Ruta 12, que contó con autorización de DNV del 18/09/2021. Al momento de la auditoría, ese campamento está completamente desmontado y en buenas condiciones de orden y limpieza, con algunas explanadas granulares que quedan a usufructo de la DNV – MTOP.

Ilustración 8 – P04, Obrador provisorio desmantelado. Ruta 12, progresiva 13K800

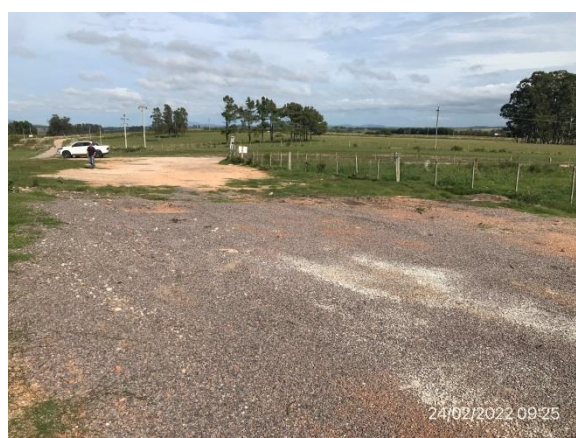
Ilustración 9 – P04, Obrador provisorio desmantelado. Explanada granular permanece como mejora del predio para uso de DNV.

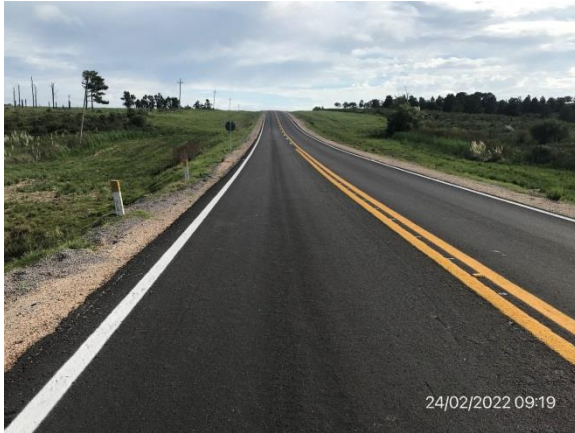
*Ilustración 10 – Ruta 12, obras terminadas. Carpeta asfáltica nueva y señalización horizontal y vertical culminadas.*

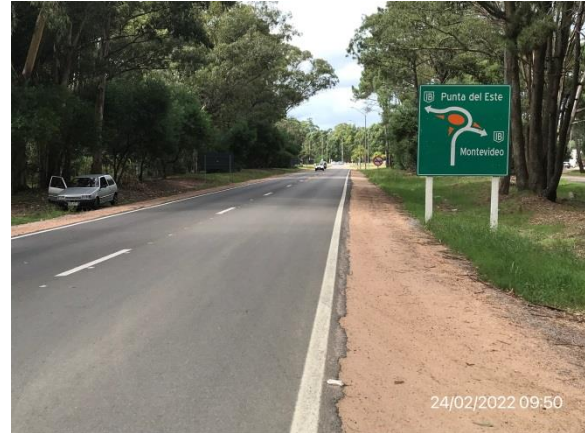
*Ilustración 11 – P01, Inicio del tramo. Ruta 12, progresiva 0K000. Empalme con Ruta 10 – Interbalnearia.*

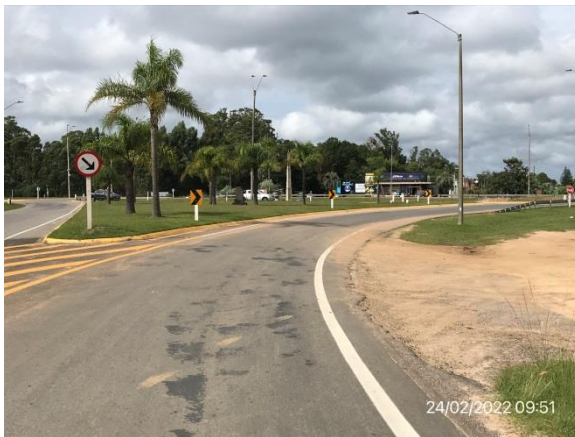
*Ilustración 12 – P01, Inicio del tramo. Ruta 12, progresiva 0K000. Epalme con Ruta 10 - Interbalnearia*
