INFORME DE AUDITORÍA AMBIENTAL

RE-GA-802-M51
20220210

“Mantenimiento por Niveles de Servicio de Ruta 5, tramo Centenario - Rivera”

Tipo de Auditoría: Cierre

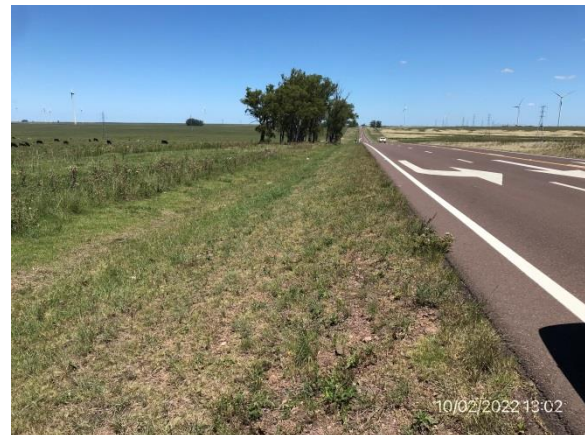
Ilustración 7 – Ruta 5, faja pública en vías de sobrepaso con empastado en crecimiento

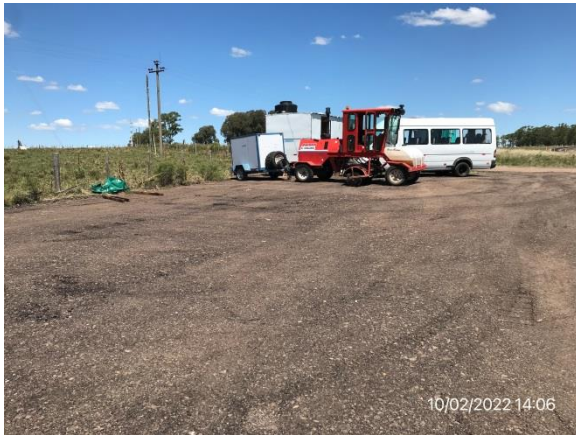
ID:02	Coordenadas UTM (X – Y)		Progresiva: 272K000 a (-), Ruta 5
	550402	6389208	Código del hallazgo: RS – 6
Descripción:			
El campamento provisorio utilizado como estacionamiento no cuenta con infraestructura para la gestión de residuos, siendo que podría prestarse para tareas de mantenimiento de maquinaria.			
Situación Actual: Cumplida			
Evidencia:			
La empresa desmanteló ese campamento provisorio y lo trasladó a la progresiva 294K000, dotándolo de las infraestructuras requeridas. Ilustración 10, Ilustración 11.

Ilustración 10 – P04, Frente de obra. Ruta 5 progresiva 294K000. Campamento móvil, explanada para estacionamiento de maquinaria

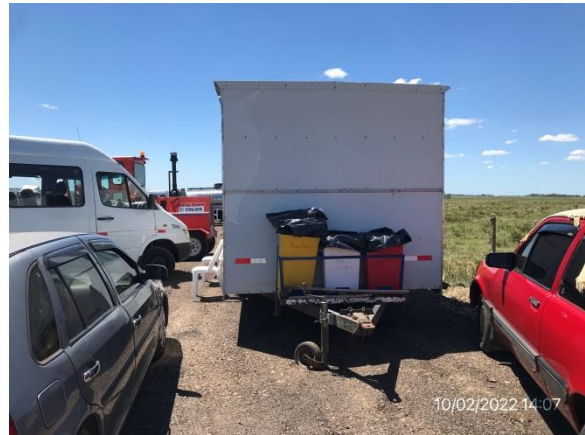
Ilustración 11 – P04, Frente de obra. Ruta 5 progresiva 294K000. Servicios y estación de residuos segregados por origen.

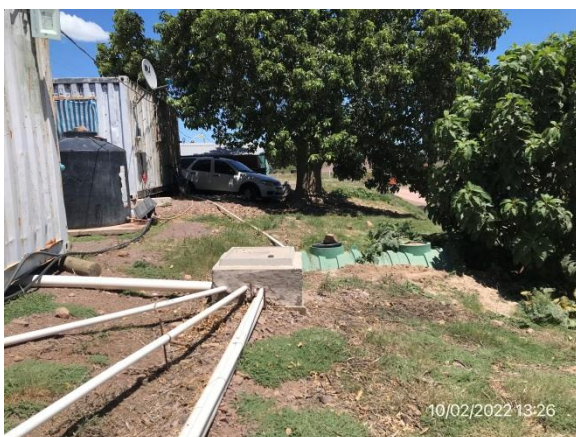
Ilustración 14 – P03. Obrador. P03. Obrador. Fosa séptica.

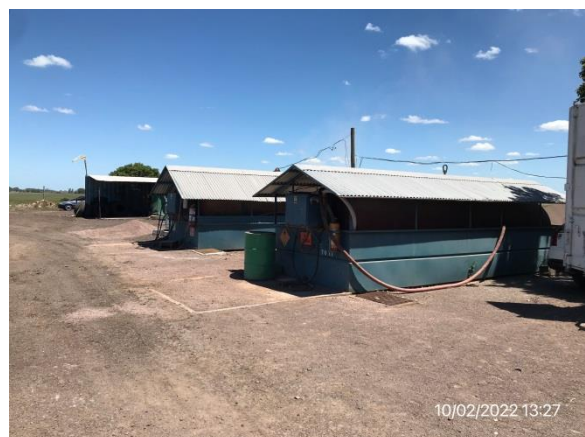
Ilustración 15 – P03. Obrador. Depósitos de Gas Oil techados con envallados perimetrales.

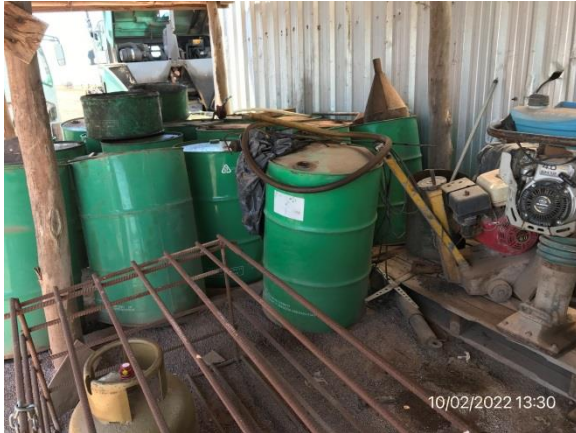
Ilustración 16 – P03. Obrador. Sector techado y envallado para acopio de lubricantes usados

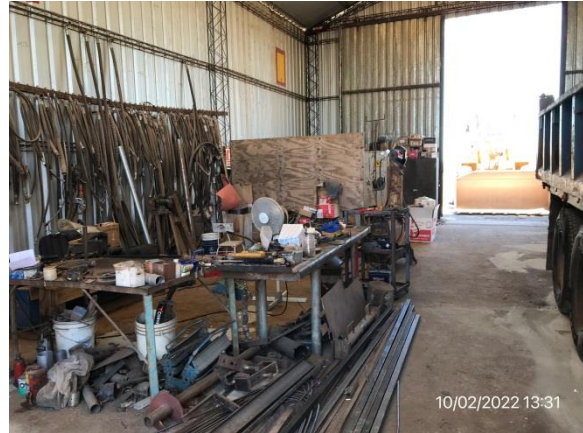
Ilustración 17 – P03. Obrador. Taller de maquinaria cerrado con pavimento impermeable.

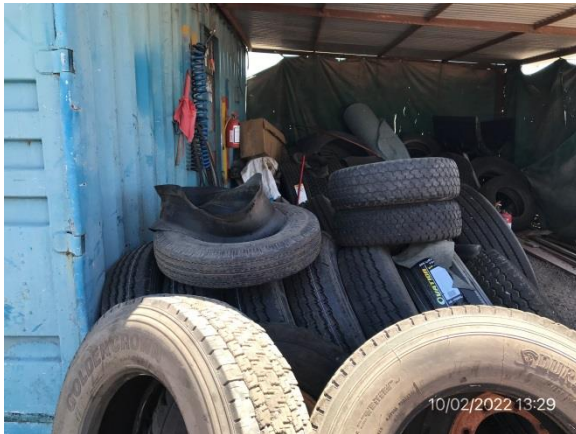
Ilustración 18 – P03. Obrador. Zona de acopio techada de cubiertas usadas.

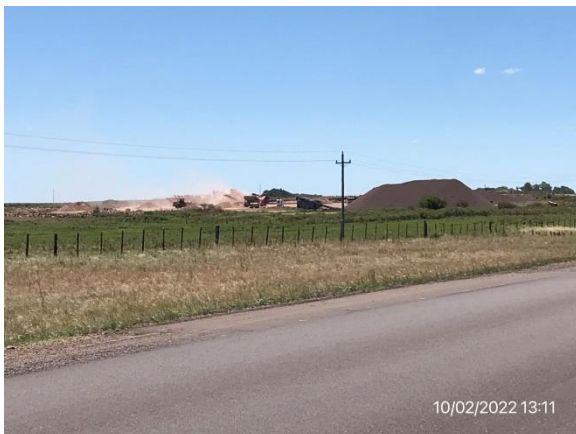
Sin embargo, se pudo comprobar una emisión importante de material particulado a la salida de la boca de descarga de la planta asfáltica. También en el sector de trituración hay emisión de material particulado a la atmósfera. Según indicó la contraparte de la empresa, no estaría operativo el sistema de aspersores para la mitigación del polvo a la salida del tren de trituración. Se comentan estos puntos en el apartado 7.3.

Ilustración 20 – P03. Cantera, sector de trituración y acopio de áridos, vista exterior. Emisiones de material particulado visibles a la distancia desde Ruta 5.

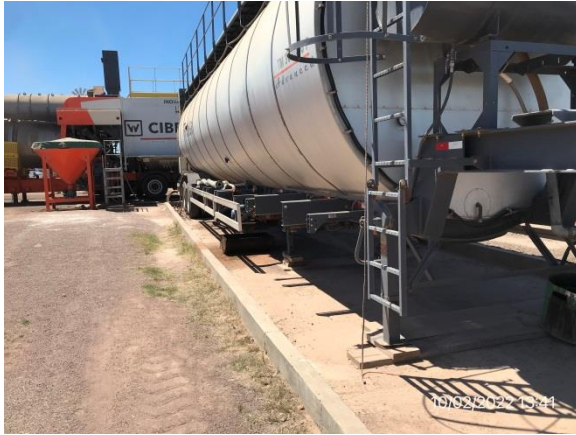
Ilustración 22 – P03. Planta asfáltica. Depósitos de emulsiones y caldera con envallado perimetral.

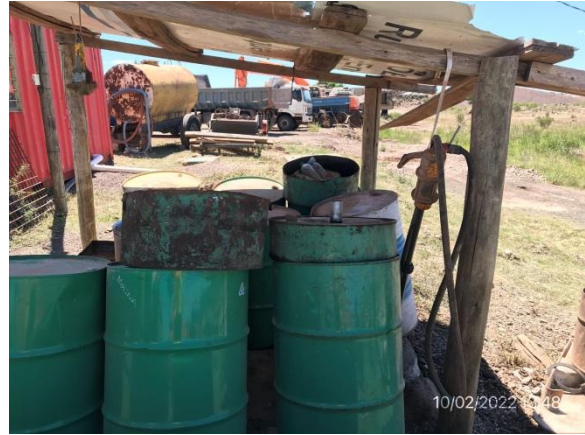
Ilustración 23 – P03. Planta asfáltica. Sector techado y envallado para acopio de lubricantes usados.

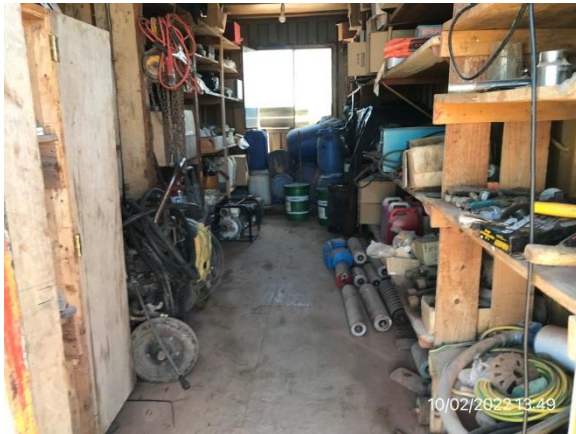
Ilustración 24 – P03. Planta asfáltica. Pañol en recinto cerrado y techado.

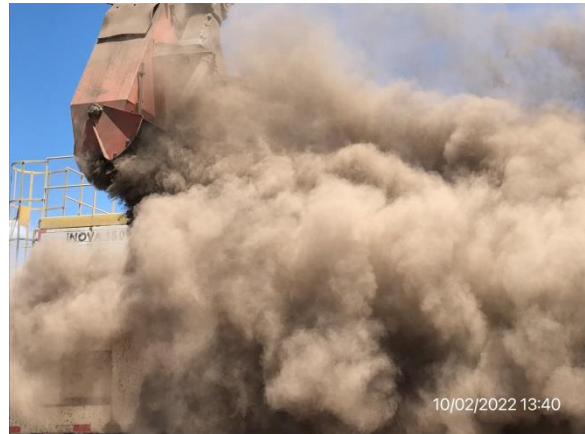
ID: 01	Coordenadas UTM (X – Y)		Progresiva: 292K500 a (-), Ruta 5	Tipo de NC: 2
	550402	6389208	Código del hallazgo: EA – 6	
Descripción: Al momento de la auditoría la boca de descarga de la planta asfáltica estaba realizando una operación de purga que derivó en la emisión a la atmósfera de material particulado en forma poco controlada. También se comprobó que las emisiones provenientes de los trenes de trituración no son mitigadas por medio de los aspersores que según la contraparte de la empresa están dispuestos en las trituradoras para tal fin. Lo anterior contraviene el punto 11.2 del MAV.				
Evidencia: Ilustración 25.

Ilustración 25 – P03. Planta asfáltica. Importantes emisiones de material particulado, con varias reiteraciones observadas a pie del equipo.
