CORPORACION VIAL DEL URUGUAY S.A.

INFORME DE AUDITORÍA AMBIENTAL

Informe de Auditoría Ambiental C/73 – Ampliación de Contrato 16/06/2021

“Mejorar la capacidad estructural de la Ruta 6 en las progresivas 206K000 a 220K000 y 222K000 a 231K000”

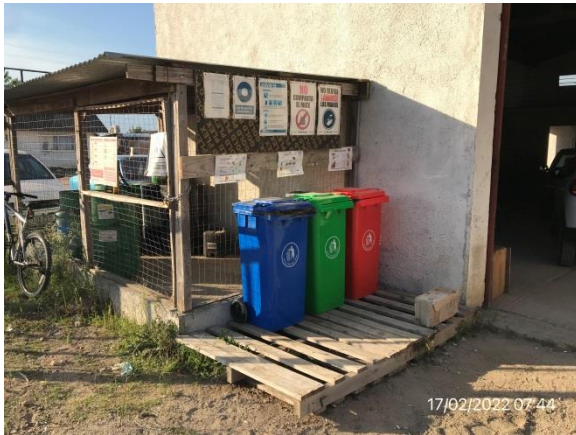
Ilustración 10 – P03, Obrador principal, Sarandí del Yí. Sector de acopio de residuos segregados.

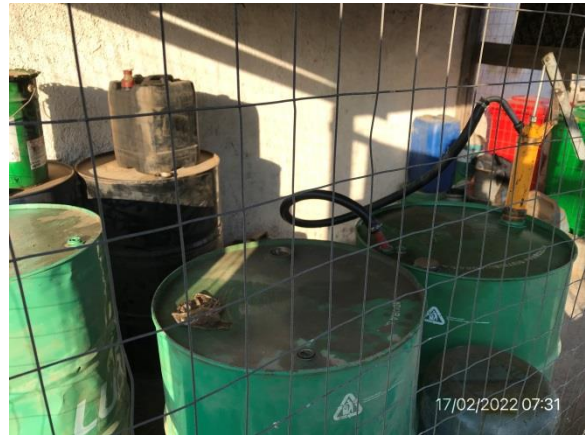
Ilustración 11 – P03, Obrador principal, Sarandí del Yí. Depósito de lubricantes techado y con pavimento impermeable y envallado.

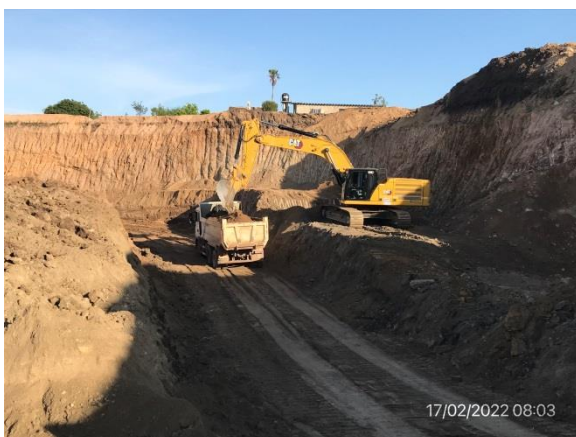
En esa cantera se pudo apreciar que al momento de la auditoría ambiental las condiciones de explotación no eran las indicadas en los apartados 2d) y 2e) de la AAO otorgada, referidas a la gestión de hidrocarburos y residuos categoría 1 según el Dec. 182/013 – Ilustración 14, Ilustración 15. Con posterioridad a la auditoría, la empresa Stiler SA remitió evidencia de haber corregido esos aspectos – Ilustración 19.

Ilustración 14 – P04, Cantera de tosca. Ruta 6, progresiva 208K200 a (-). Maquinaria trabajando, no hay instalaciones básicas para manejo de hidrocarburos según AAO de la cantera.

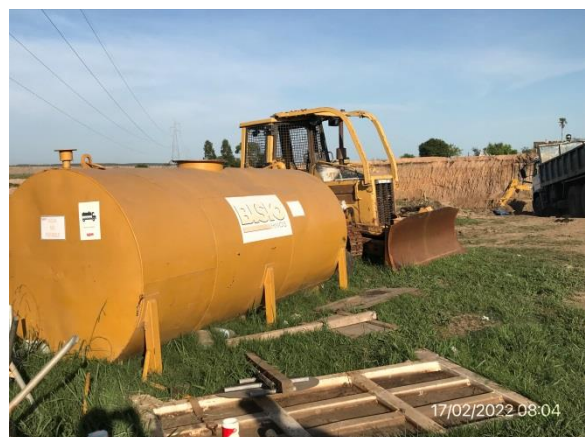
Ilustración 15 – P04, Cantera de tosca. Ruta 6, progresiva 208K200 a (-). No hay infraestructura para gestión de residuos según AAO de la cantera.

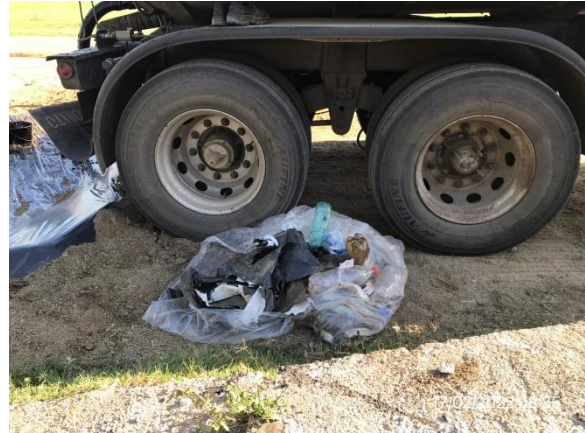
La empresa está utilizando como campamento provisorio una cantera ubicada en el padrón N° 7.023 de la 9ª SC de Durazno, en la progresiva 222K800 a (-) de la Ruta 6 – P06. En ese campamento se pudo comprobar una escasa e inadecuada infraestructura para la gestión de residuos – Ilustración 17. Con posterioridad a la auditoría, la empresa Stiler SA remitió evidencia de haber corregido esos aspectos – Ilustración 18. Este campamento no cuenta con autorización de la DDO para su instalación. Se retoma este comentario en el apartado 7.3.

Ilustración 17 – P05, Cantera y campamento provisorio. Ruta 6 progresiva 222K800 a (-). El depósito de residuos no cumple con requerimientos.
