**Informe de Auditoría Ambiental**  
**C/72 – Ampliación de contrato 16/07/2021**  
**“Ruta 45, tramo 69km400 – 84k500 (Rehabilitación y  
Ensanche en Ruta 81, entre la progresiva 48K500 y la Ruta  
7 (55K400))”.**

Fecha de visita: 24/02/2022

Fecha Informe V01: 07/03/2022

Tipo de Auditoría: Seguimiento

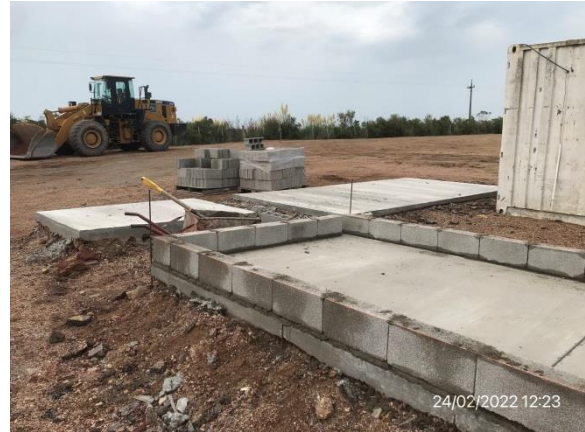
ID: 05	Coordenadas UTM (X – Y)		Progresiva: 47K100 a (-), Ruta 81	Tipo de NC: 2
	599772	6187741	Código del hallazgo: RS – 6, EL – 6	
<b>Descripción:</b> El obrador de la empresa – P03 – tiene incompletas las infraestructuras necesarias para la gestión de residuos de forma segregada por corriente de generación y las zonas para acopio de sustancias peligrosas, hidrocarburos, piletas de decantación para retención de grasas y aceites. Lo anterior contraviene el punto 10.2 del MAV.				
<b>Evidencia (Foto, documento, comunicación personal):</b> Ilustración 4, Ilustración 5.

Ilustración 5 – P03, Obrador. Infraestructura en construcción para decantación de efluentes.

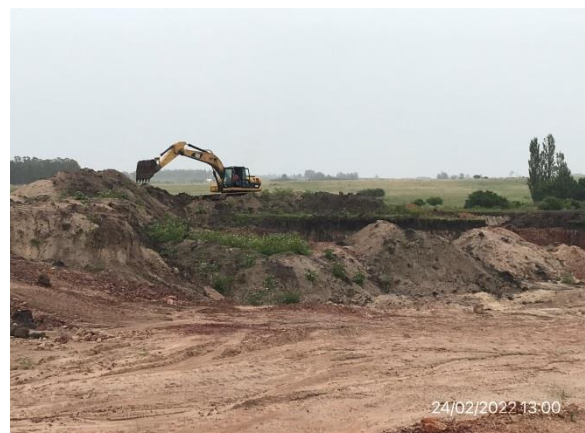
ID: 02	Coordenadas UTM (X – Y)		Progresiva: 49K800 a (+), Ruta 81	Tipo de NC: 1
	601453	6186308	Código del hallazgo: RS – 6, EL – 6	
<b>Descripción:</b> La cantera de limo ubicada en el Padrón rural N°15.214 de la 12ª SC de Canelones – P05 – no cuenta con infraestructura de servicios para higiene y salud ocupacional. Lo anterior contraviene el punto 8.5 del MAV y el Decreto 125/014 de Seguridad e Higiene en la Industria de la Construcción. Tampoco cuenta con infraestructura básica de campamento provisoria para gestión de residuos de forma segregada por corriente de generación y atención de contingencias. Esto contraviene los puntos 5.4 y 6.1 del PGA y el apartado 10.2 del MAV.				
<b>Evidencia (Foto, documento, comunicación personal):</b> Ilustración 9.

Ilustración 9 – P05, Cantera de limo. Ruta 81, progresiva 49K800 a (+). Maquinaria en operación. No hay servicios de confort para operarios ni infraestructura para gestión de residuos y atención de contingencias.

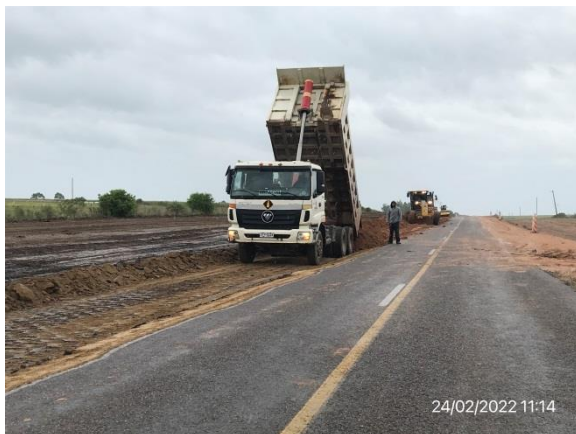
*Ilustración 12 – P04, frente de obras, Ruta 81, progresiva 53K900. Tareas de ensanche de plataforma, en curso.*

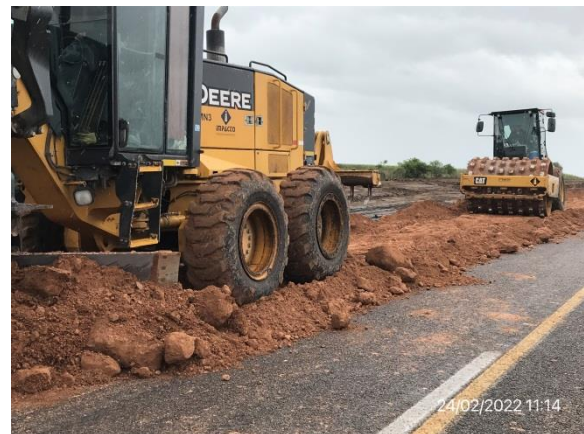
*Ilustración 13 – P04, frente de obras, Ruta 81, progresiva 53K900. Tareas de recargo granular en curso.*

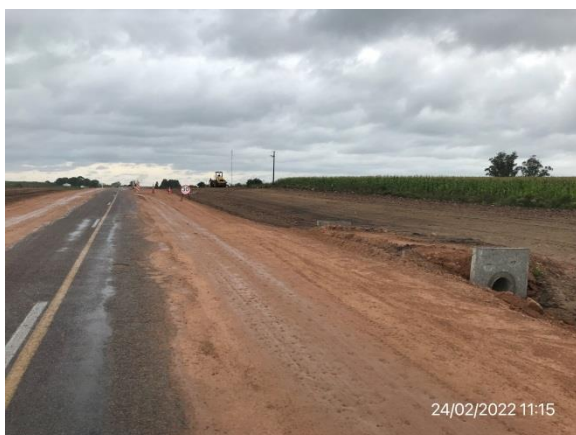
*Ilustración 14 – Tramo en obra, Ruta 81. Tareas de recargo y ensanche de plataforma culminadas, nuevas alcantarillas para entradas particulares construidas.*

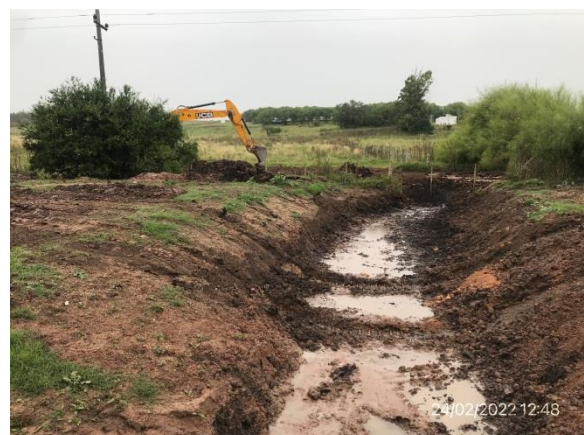
*Ilustración 15 – Tramo en obra, Ruta 81. Tareas de limpieza y regularización para construcción de alcantarillas.*
