INFORME DE AUDITORÍA AMBIENTAL

RE-GA-802-C76-
20220224

“Ensanche y Refuerzo estructural en Ruta 81, en el tramo entre el 42K300 y 48K500”.

Fecha de visita: 24/02/2022

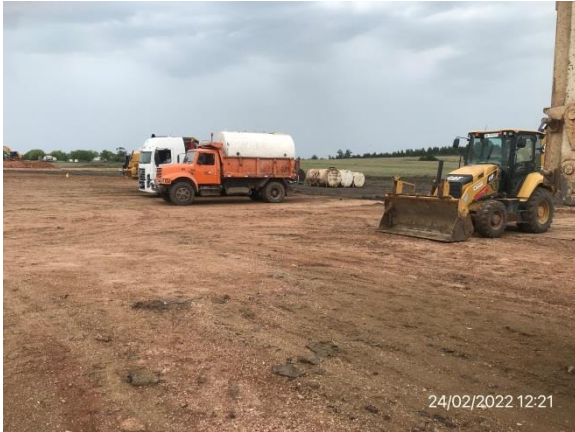
ID: 05	Coordenadas UTM (X – Y)		Progresiva: 47K100 a (-), Ruta 81	Tipo de NC: 2
	599772	6187741	Código del hallazgo: RS – 6, EL – 6	
Descripción: El obrador de la empresa – P03 – tiene incompletas las infraestructuras necesarias para la gestión de residuos de forma segregada por corriente de generación y las zonas para acopio de sustancias peligrosas, hidrocarburos, piletas de decantación para retención de grasas y aceites. Lo anterior contraviene el punto 10.2 del MAV.				
Evidencia (Foto, documento, comunicación personal): Ilustración 4, Ilustración 5.

Ilustración 4 – P03, Obrador. Infraestructura incompleta para gestión de residuos.

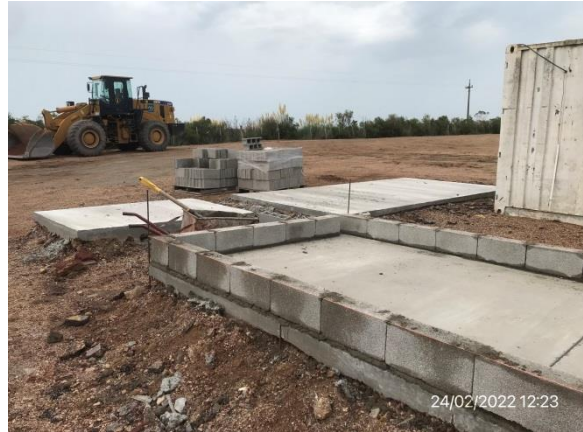
Ilustración 5 – P03, Obrador. Infraestructura en construcción para decantación de efluentes.

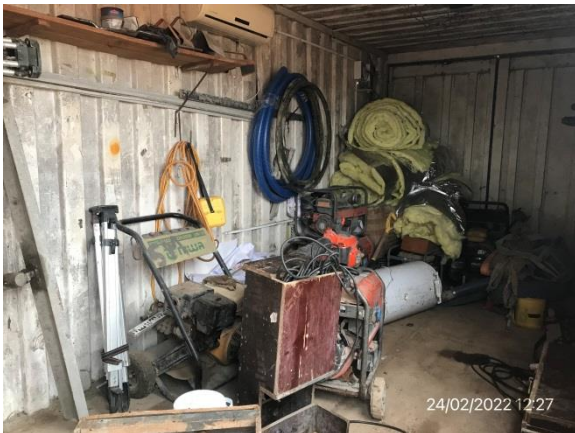
Ilustración 6 – P03, Obrador. Pañol.

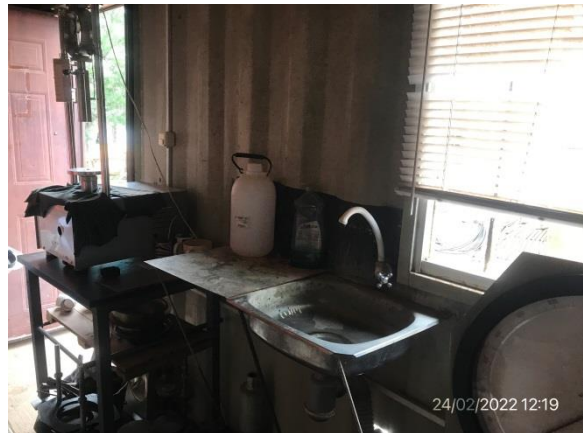
Ilustración 7 – P03, Obrador. Laboratorio de suelos.

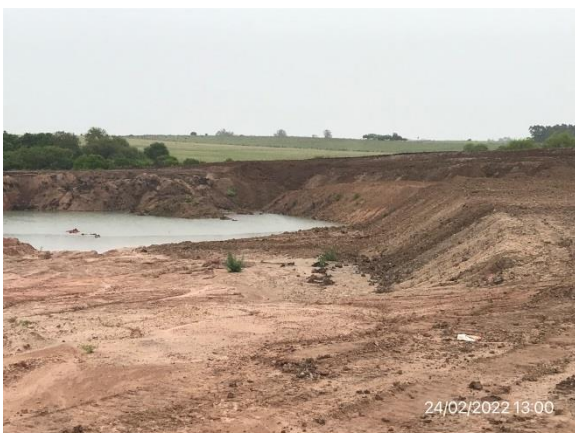
Ilustración 8 – P05, Cantera de limo. Ruta 81, progresiva 49K800 a (+). Pileta de decantación operativa.

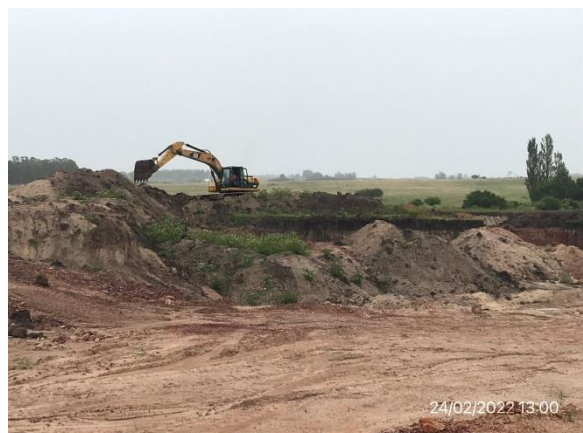
ID: 02	Coordenadas UTM (X – Y)		Progresiva: 49K800 a (+), Ruta 81	Tipo de NC: 1
	601453	6186308	Código del hallazgo: RS – 6, EL – 6	
Descripción:				
La cantera de limo ubicada en el padrón rural N°15.214 de la 12ª SC de Canelones – P05 – no cuenta con infraestructura de servicios para higiene y salud ocupacional. Lo anterior contraviene el punto 8.5 del MAV y el Decreto 125/014 de Seguridad e Higiene en la Industria de la Construcción. Tampoco cuenta con infraestructura básica de campamento provisoria para gestión de residuos de forma segregada por corriente de generación y atención de contingencias. Esto contraviene los puntos 5.4 y 6.1 del PGA y el apartado 10.2 del MAV.				
Evidencia (Foto, documento, comunicación personal):				
Ilustración 9.

Ilustración 9 – P05, Cantera de limo. Ruta 81, progresiva 49K800 a (+). Maquinaria en operación. No hay servicios de confort para operarios ni infraestructura para gestión de residuos y atención de contingencias.

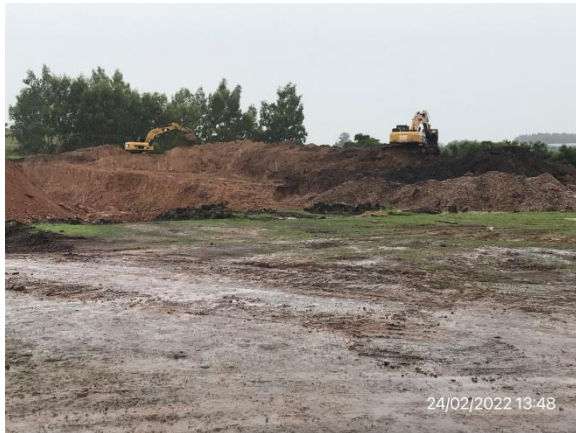
ID: 04	Coordenadas UTM (X – Y)		Progresiva: 22K600 a (-), Ruta 81	Tipo de NC: 1
	577116	6188578	Código del hallazgo: RS – 6, EL – 6	
Descripción: La cantera de tosca ubicada en el padrón rural N°15.393 de la 15ª SC de Canelones – P06 –no cuenta con infraestructura de servicios para higiene y salud ocupacional. Lo anterior contraviene el punto 8.5 del MAV y el Decreto 125/014 de Seguridad e Higiene en la Industria de la Construcción. Tampoco cuenta con infraestructura básica de campamento provisorio para gestión de residuos de forma segregada por corriente de generación y atención de contingencias. Esto contraviene los puntos 5.4 y 6.1 del PGA y el apartado 10.2 del MAV.				
Evidencia (Foto, documento, comunicación personal): Ilustración 10.

Ilustración 10 – P06, Cantera de tosca. Ruta 81, progresiva 22K600 a (-). Maquinaria en operación. No hay servicios de confort para operarios ni infraestructura para gestión de residuos y atención de contingencias.

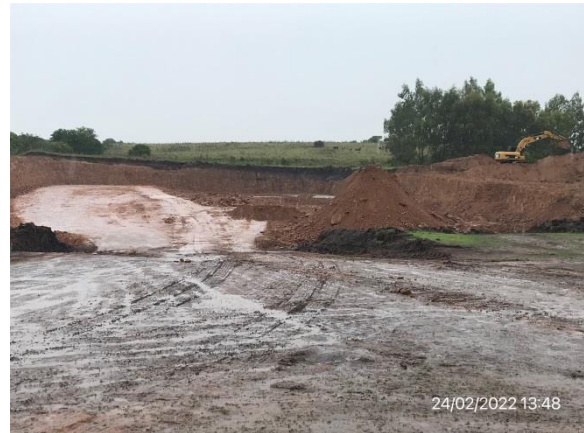
Ilustración 11 – P06, Cantera de tosca. Ruta 81, progresiva 22K600 a (-). Acopios de tosca.

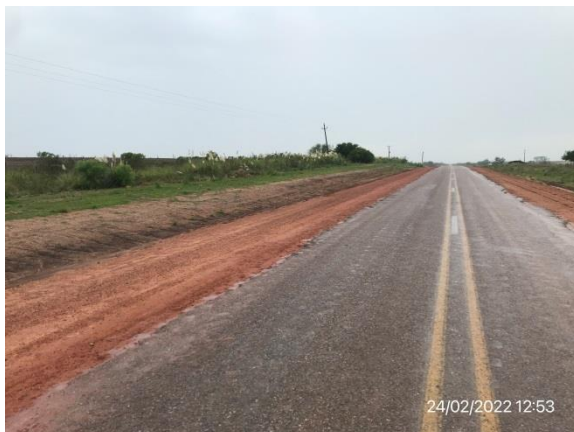
Ilustración 12 – P02, Fin de tramo. Ruta 81, progresiva 48K500. Interfase entre contratos C/76 ampliación y C/72 ampliación.

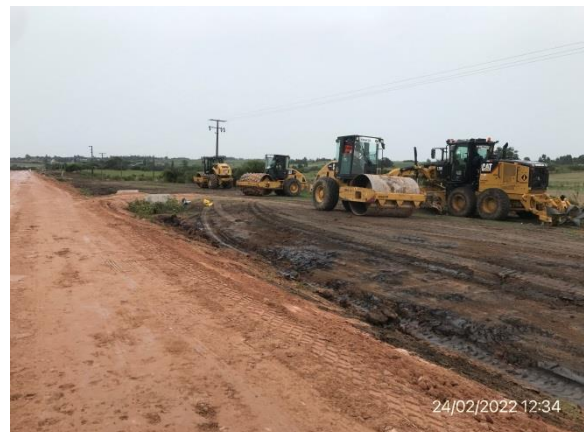
Ilustración 13 – P04, Frente de obras. Ruta 81, progresiva 45K700. Tareas de ensanche de plataforma en curso.

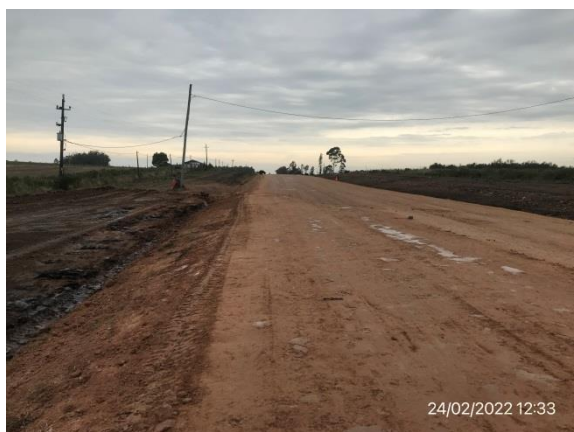
Ilustración 14 – P04, Frente de obras. Ruta 81, progresiva 45K700. Tareas de perfilado de cuentas y corrección de drenajes en curso.

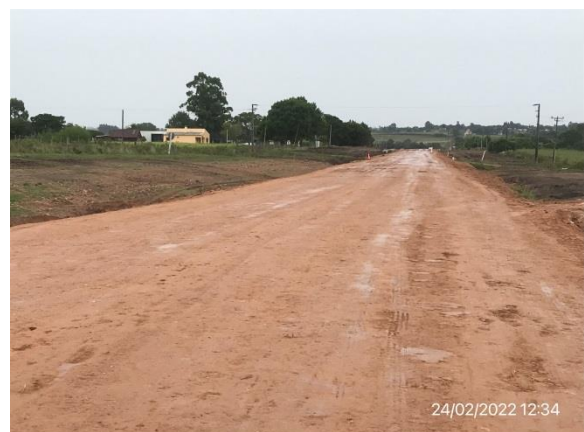
Ilustración 15 – Tramo en obra, Ruta 81. Tareas de recargo y ensanche de plataforma culminadas.

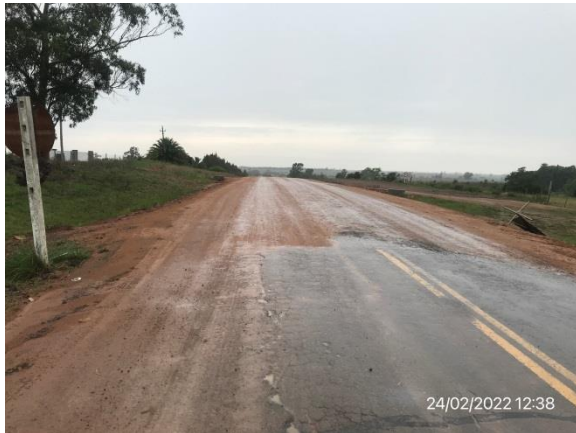
Ilustración 16 – P01, Inicio de tramo. Ruta 81, progresiva 42K300, empalme con Ruta 6.

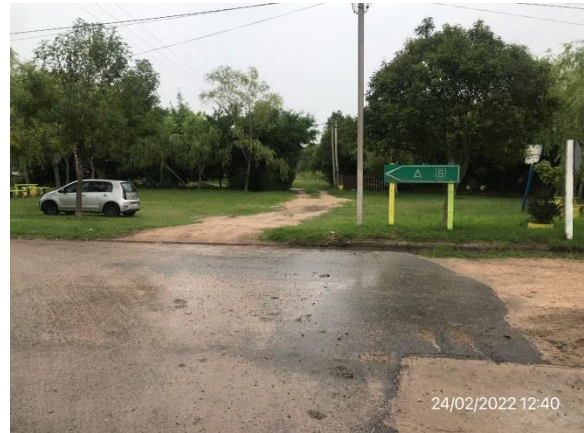
El contrato tiene la particularidad de que para su finalización en la zona de San Bautista para el empalme con la Ruta 6 será necesario proceder a expropiaciones que podrían demorar y obligar a una extensión del plazo de obra. Se sugiere tener en cuenta esta potencial contingencia al momento de solicitar los plazos de explotación de las canteras involucradas en la obra.

Ilustración 17 – P01, Inicio de tramo. Ruta 81, progresiva 42K300. Próximo al empalme con Ruta 6, zonas a expropiar.
