Informe de Auditoría Ambiental

C/77 – Ampliación de contrato 02/09/2021.

“Construcción de rotonda de desvío del tránsito pesado de la costanera de La Paloma al puerto de La Paloma y la Costanera de La Paloma”

Tipo de Auditoría: Cierre.

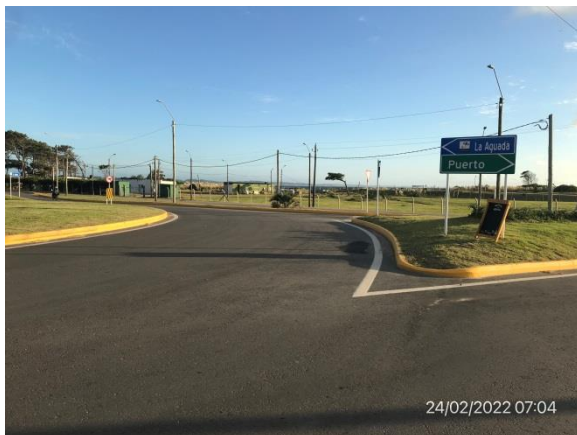
En el frente de obras ubicado en la rotonda – P01 – se comprobó que las tareas de recuperación fueron ejecutadas de forma apropiada y apegada al PRA de la obra. Así, se procedió al recubrimiento de la superficie y los taludes de los predios afectados con material orgánico a efectos de favorecer el crecimiento de vegetación. También se pudo comprobar que no hay restos de desechos de obras civiles: restos de hormigón, troncos y raíces, etc.

Ilustración 4 – P01, Nueva rotonda de desvío del tránsito pesado al puerto de La Paloma. Obras terminadas.

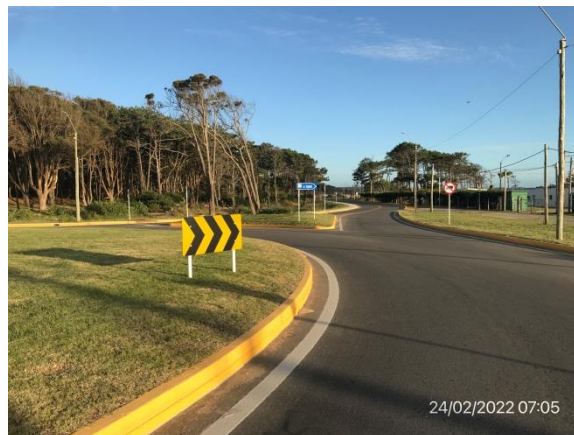
Ilustración 5 – P01, Nueva rotonda de desvío del tránsito pesado al puerto de La Paloma. Señalización culminada.

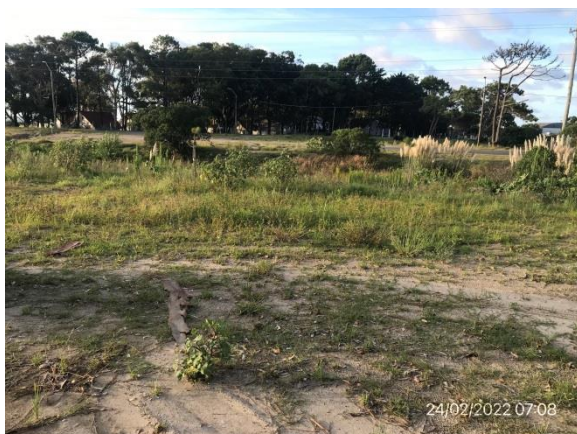
Ilustración 6 – P01, Campamento provisorio lindero a nueva rotonda. Explanada recuperada.

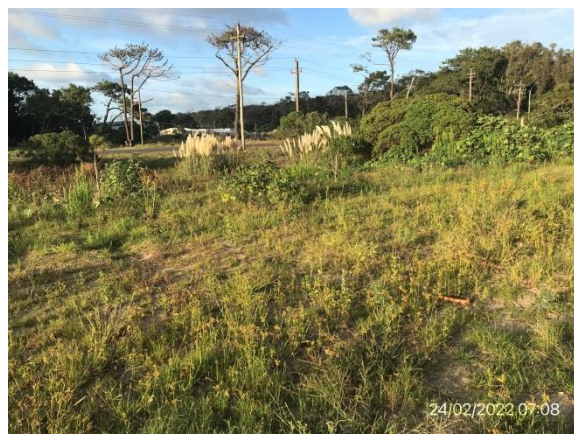
Ilustración 7 – P01, Campamento provisorio lindero a nueva rotonda. Tapiz vegetal en crecimiento.

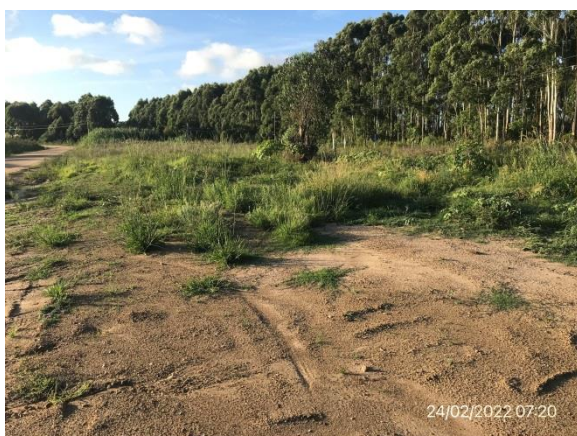
En el campamento provisorio también se comprobó una correcta recuperación ambiental. No hay vestigios de ningún tipo, y la cobertura vegetal está en crecimiento.

Ilustración 8 – P02, Campamento provisorio desmontado en faja pública de Ruta 10. Empastado en proceso.

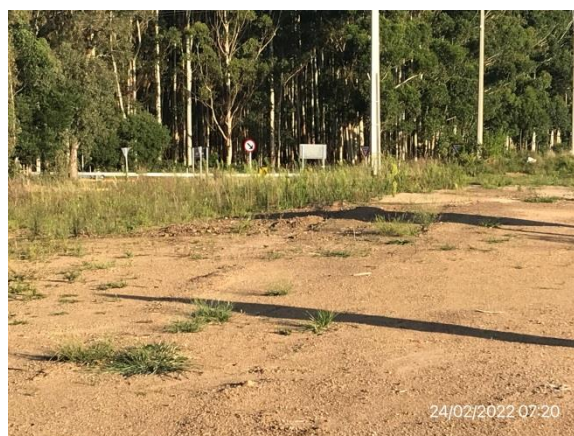
Ilustración 9 – P02, Campamento provisorio desmontado en faja pública de Ruta 10. Espacio ordenado y limpio, sin rastros de residuos de obra.

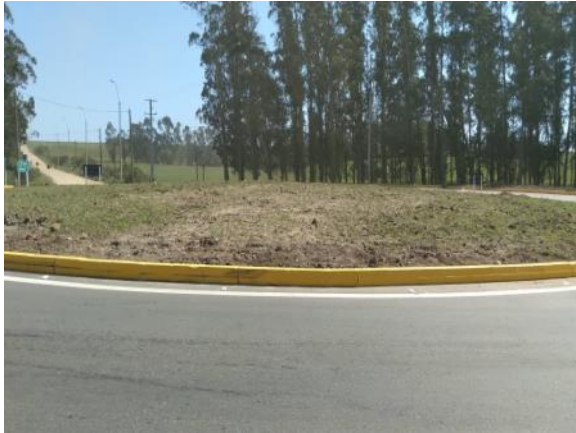
ID: 02	Coordenadas UTM (X – Y)		Progresiva: 211K700, Ruta 9
	749777	6182088	Código del hallazgo: PF – 10
Descripción: En la rotonda de acceso al Relleno Sanitario de la Intendencia de Rocha – P01 – la recuperación ambiental del área está incompleta. En la auditoría se comprobó que la faja pública no tiene un tapiz vegetal al haber sido recubierto con material de cantera. Esto expone la zona a erosiones ante episodios de escorrentías pluviales.			
Situación actual: Cumplida.			
Evidencia (Foto, documento, comunicación personal): Ilustración 10, Ilustración 11.

Ilustración 10 – Empalme con acceso a relleno sanitario Intendencia de Rocha, empastado incipiente. Fotografía proporcionada por la empresa el 22/10/2021.

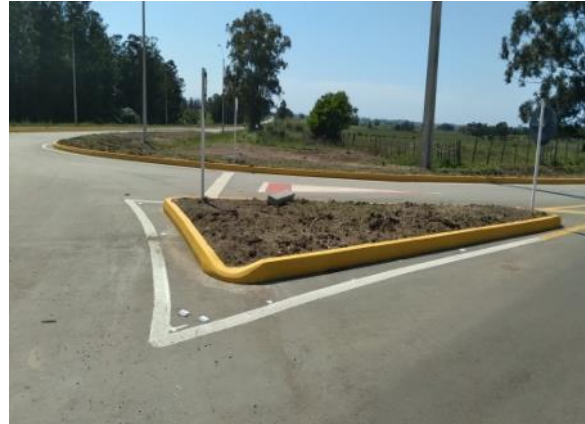
Ilustración 11 – Islas de acceso al empalme con acceso a relleno sanitario Intendencia de Rocha, empastado incipiente. Fotografía proporcionada por la empresa el 22/10/2021.
