INFORME DE AUDITORÍA AMBIENTAL

RE-GA-802-C107-
20220224

Informe de Auditoría Ambiental

“Rehabilitación en mezcla asfáltica en la Ruta N°81, entre las Rutas 5 y 64 (Departamento de Canelones)”.

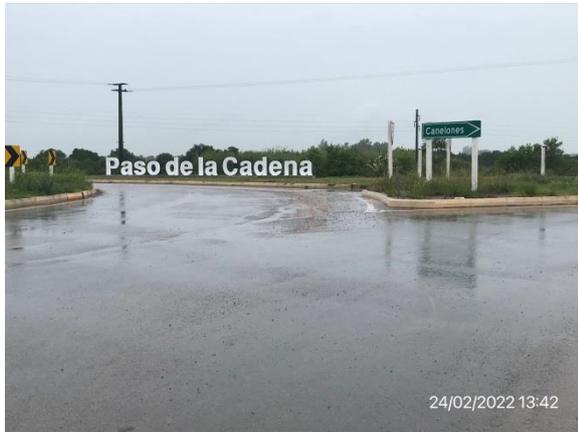
Ilustración 4 – P02, Fin de tramo. Ruta 20, progresiva 23K200. Empalme con Ruta 64

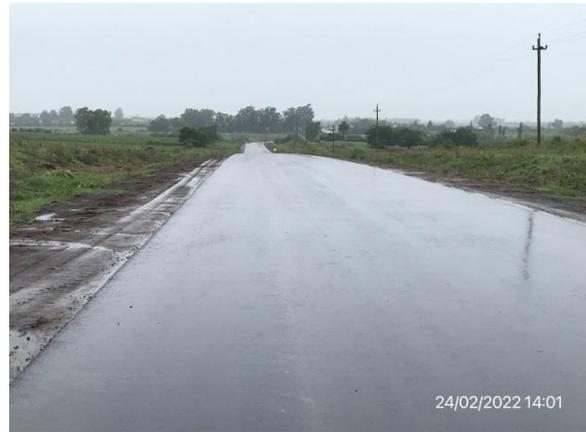
Ilustración 5 –Obras de carpeta asfáltica terminadas en Ruta 81.

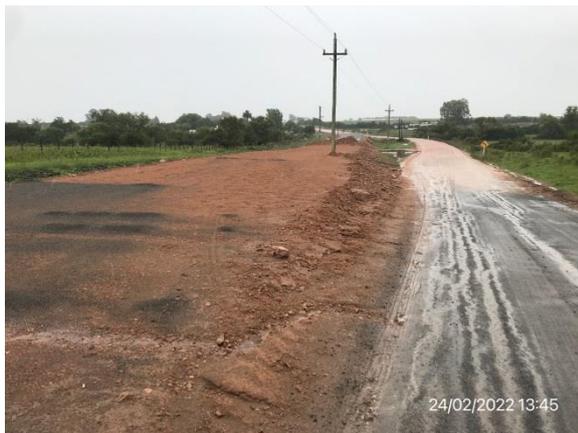
Al momento de la auditoría, las obras tienen un avance cercano al 93% pero están detenidas, restando la ejecución de cerca de 500 m próximos al extremo Este de la obra, debido a que aún no se realizó el traslado de una línea eléctrica que interfiere con el trazado – Ilustración 6

Ilustración 6 –Ruta 81, progresiva 23K100. Tendido eléctrico interfiere con trazado de Ruta 81.

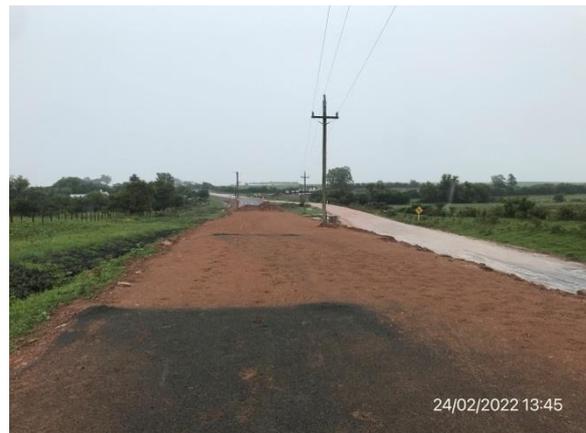
e Ilustración 7. De tal modo, la empresa no tiene personal afectado a esa obra y está en proceso de traslado del obrador para otra obra ubicación a 25 km de ésta. Por tal razón, si bien no hay ningún frente de obra activo, las tareas detalladas en el PRA para el obrador y la cantera aún no se pueden comenzar a ejecutar.

Ilustración 7 – Ruta 81, progresiva 23K100. Ensanche de base interrumpido por tendido eléctrico.

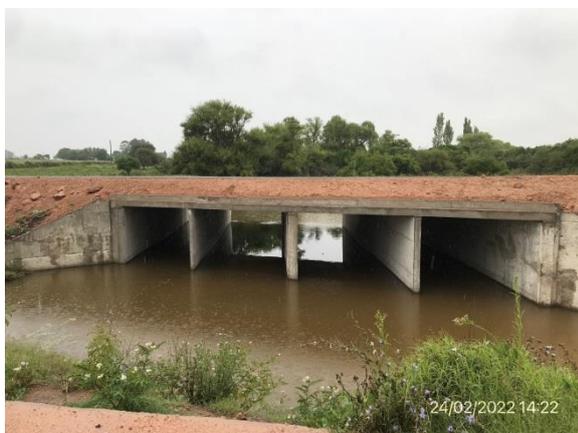
Ilustración 8 – P05, Nueva alcantarilla terminada. Ruta 81, progresiva 22K800, C^{da} Pereira

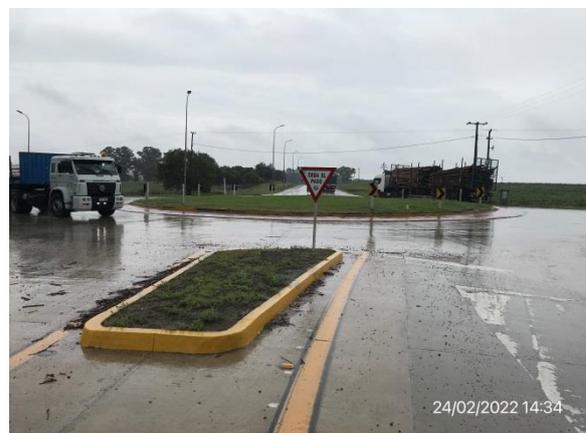
Ilustración 9 – P01, Inicio del tramo. Ruta 81, progresiva 12K400, empalme con Ruta 5.

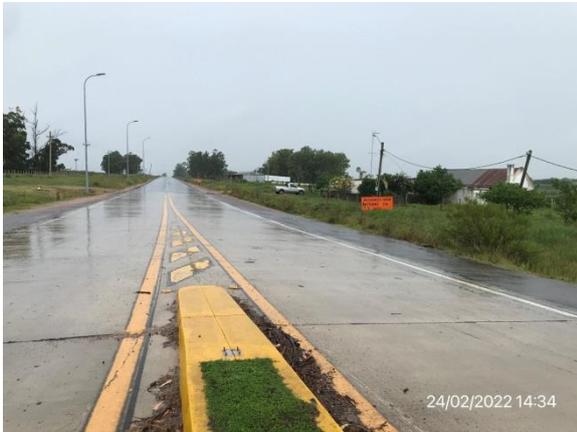
Ilustración 10 – P01, Inicio del tramo, Ruta 81, progresiva 12K400. Empalme con Ruta 5.

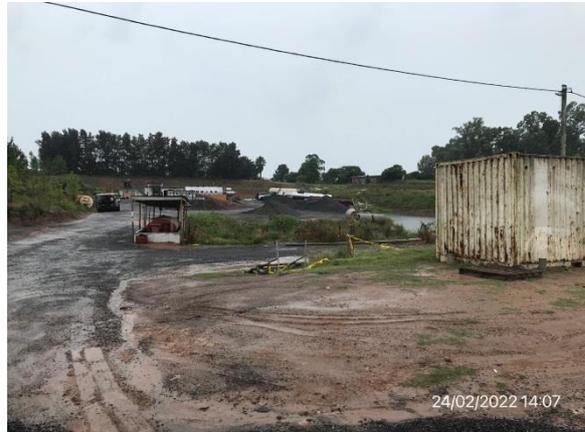
Ilustración 11 – P03, Obrador. Ruta 81, progresiva 16K400 a (-). Tareas de dismantelado en proceso.

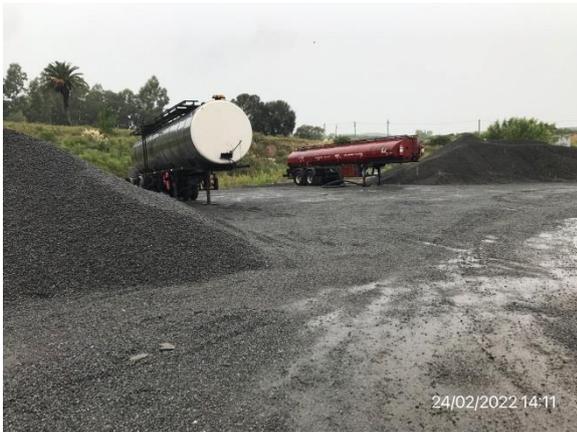
Ilustración 12 – P03, Planta asfáltica. Depósitos de emulsiones asfálticas vacíos, en vías de ser trasferidos.

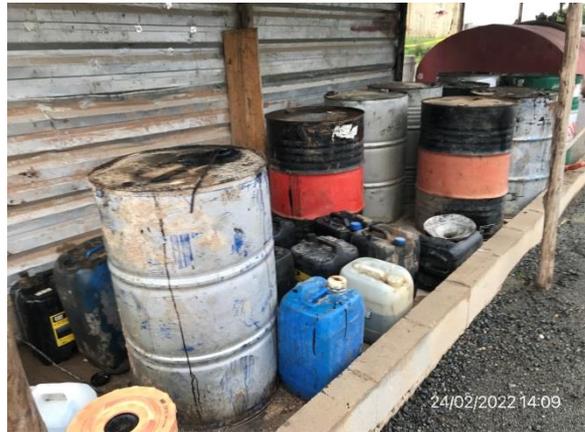
ID: 01	Coordenadas UTM (X – Y)		Progresiva: 16K400 a (-), Ruta 81	Tipo de NC: 2
	571633	6190575	Código del hallazgo: CMP - 6	
Descripción: El obrador ubicado en el padrón N° 4.177 2ª SC de Canelones no cuenta con infraestructura adecuada para depósito de productos químicos, aceites, lubricantes y demás sustancias peligrosas, lo cual contraviene el apartado 10.2 del MAV y el numeral 5.2.1.3 del PGA de la empresa. Tampoco se evidencia uso de bandejas para la manipulación de este tipo de productos en obrador. Se detectan en varios puntos del obrador derrames de sustancias peligrosas.				
Situación actual: Cumplida				
Evidencia (Foto, documento, comunicación personal): Ilustración 13.

Ilustración 13 – P03, Obrador. Ruta 81, progresiva 16K400 a (-). Lubricantes usados en recinto envallado y techado.

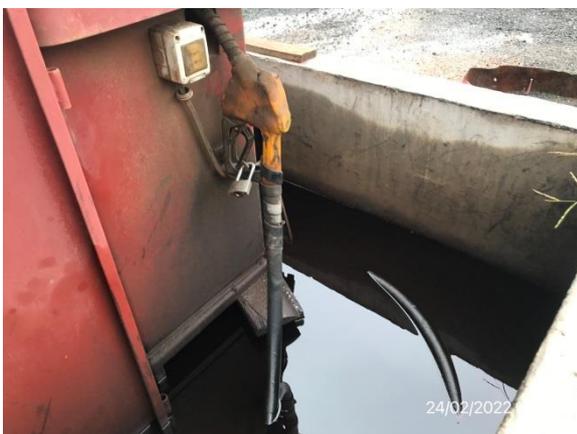
El combustible es surtido por estación ANCAP de San Jacinto y almacenado en el obrador en un tanque cisterna con piso impermeable y rodeado por un envallado perimetral con un kit anti-derrames y con extintor. Sin embargo, el techado de ese depósito es precario y se evidenció que el envallado logró contener aguas pluviales contaminadas con combustible. Se retoma ese comentario en el apartado 7.4.

ID: 01	Coordenadas UTM (X – Y)		Progresiva: 16K400 a (-), Ruta 81
	571633	6190575	Código del hallazgo: PEL – 6
Descripción: En el obrador, el techado del recinto de almacenaje de combustibles es precario y no logra contener adecuadamente el agua de lluvia. De tal modo, el envallado está colmado al 70% de su capacidad con aguas contaminadas que deben ser retiradas.			
Evidencia (Foto, documento, comunicación personal): Ilustración 14.

Ilustración 14 – P03, Obrador. Ruta 81, progresiva 16K400 a (-). Envallado de tanque de combustible con aguas contaminadas con combustibles.

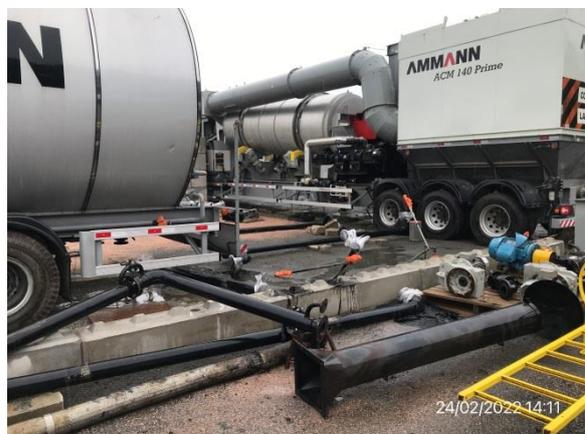
Ilustración 15 – P03, Planta asfáltica. Tareas de dismantelado en ejecución.

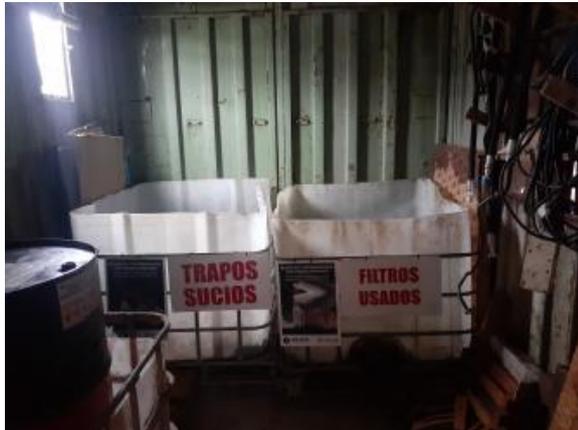
ID: 02	Coordenadas UTM (X – Y)		Progresiva: 16K400 a (-), Ruta 81	Tipo de NC: 2
	571633	6190575	Código del hallazgo: RS - 6	
Descripción: No hay en obrador, ubicado en el padrón N° 4.177 2ª SC de Canelones, una correcta gestión de los residuos. La infraestructura disponible para la segregación no es utilizada de forma correcta y no se cuenta con infraestructura para el almacenamiento transitorio que contemple los requerimientos de cada tipo de residuo. Esto contraviene el apartado 10.2 del MAV y el numeral 5.4.1.1 del PGA de la empresa.				
Situación actual: cumplida				
Evidencia (Foto, documento, comunicación personal): Ilustración 16.

Ilustración 16 – P03, Obrador. Infraestructura para acopio segregado por corriente de generación de residuos Cat. 1 según Dec 182/013. Fotografía proporcionada por la empresa el 16/09/2021.

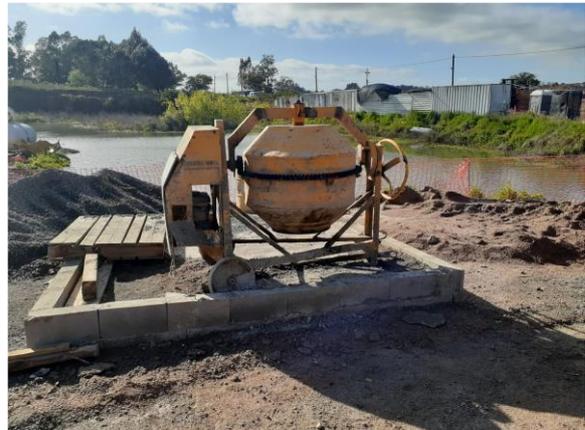
ID: 03	Coordenadas UTM (X – Y)		Progresiva: 16K400 a (-), Ruta 81	Tipo de NC: 2
	571633	6190575	Código del hallazgo: I - 4	
Descripción: Se detecta en zona de obrador, ubicado en el padrón N° 4.177 2ª SC de Canelones, el vertido de muestra de mezcla asfáltica elaborado en mezcladora directamente sobre terreno natural, contraviniendo en apartado 5.1 del MAV.				
Situación actual: cumplida				
Evidencia (Foto, documento, comunicación personal): Se realizó en la zona una contención rellena con arena donde se colocó la hormigonera. La arena que retiene derrames de productos asfálticos es tratada como material contaminado Cat. 1 según Dec. 182/013.

Ilustración 17 – P03, Obrador. Recuperación de zona con vertido asfáltico transformada en envallado para hormigonera. Fotografía proporcionada por la empresa el 16/09/2021.
