INFORME DE AUDITORÍA AMBIENTAL

RE-GA-802-C118-
20220210

Informe de Auditoría Ambiental

“Ruta N° 43, tramo entre Ruta N° 59 (28km600) y San Gregorio de Polanco (54k600)”

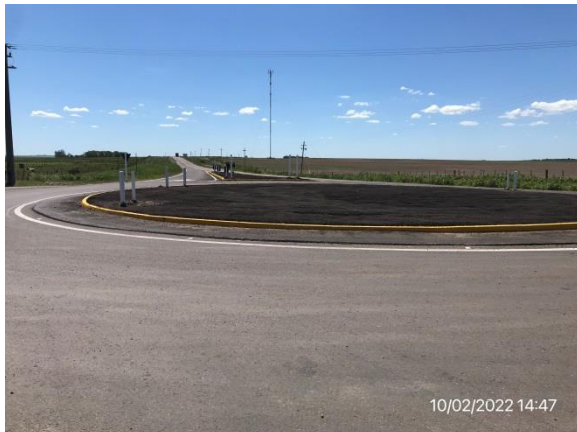
Ilustración 4 – P01, Inicio de tramo. Ruta 43 progresiva 28K600.

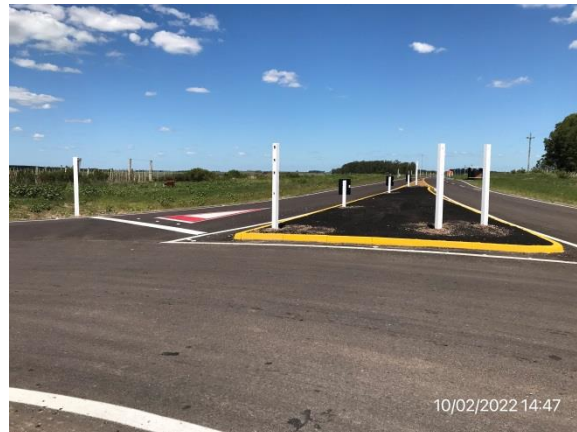
Ilustración 5 – P01, Inicio de tramo. Ruta 43 progresiva 28K600.

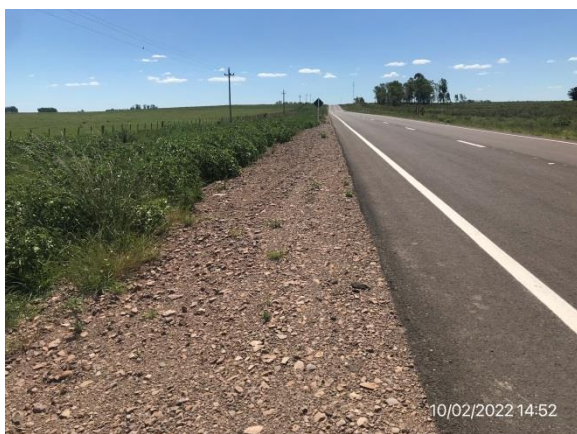
En el frente de obras, se pudo comprobar que la recuperación ambiental se realizó de forma acorde al PGA de la obra. Se eliminaron de la faja pública todos los residuos provenientes de las obras y se limpiaron todas las alcantarillas del tramo, reperfilando pendientes de cunetas en los casos puntuales en que fue requerido.

Ilustración 6 – Ruta 43. Banquinas ejecutadas y faja pública limpia.

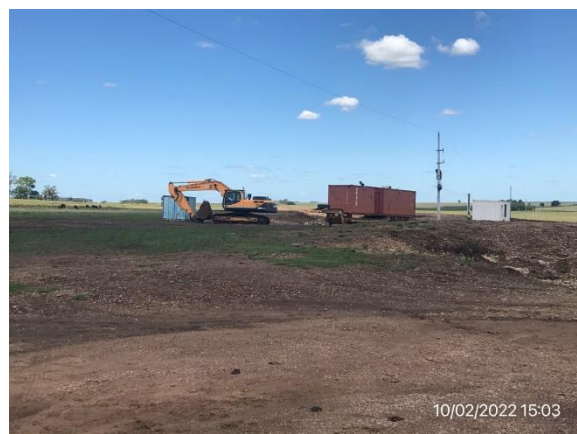
En el obrador se pudo comprobar que aún permanece en sitio un contenedor y maquinaria vial. La empresa cuenta con plazo hasta el 10/04/2022 para proceder a la remoción completa de la infraestructura. Se retoma este comentario en el apartado 0. El resto de las instalaciones, maquinarias y diversas infraestructuras fueron desmanteladas y removidas.

ID: 02	Coordenadas UTM (X – Y)		Progresiva: 32K500 a (-), Ruta 43
	597213	6407559	Código del hallazgo: EA – 1
Descripción: La empresa no culminó con el retiro completo de las instalaciones desmontables en el obrador, ubicado en el padrón N°15373 del departamento de Tacuarembó, para lo cual el propietario del predio otorgó plazo hasta el 10 de abril de 2022.			
Evidencia (Foto, documento, comunicación personal): Ilustración 7.

Ilustración 7 – P03, Obrador parcialmente desmontado, Ruta 43 progresiva 35K000. Tiene plazo hasta el 10/04/2022 para desmonte total.

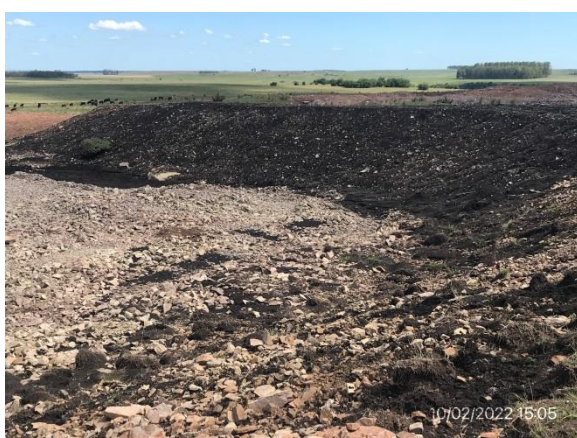
Al momento de la auditoría, se comprobó que las tareas extractivas están culminadas, y que se realizaron tareas de recuperación ambiental. El Informe de Recuperación Ambiental presentado por la empresa da cuenta de las tareas realizadas, tales como el suavizado de taludes y la limpieza en general.

Ilustración 8 – P03, Cantera de tosca. Recuperación ambiental realizada y taludes suavizados.

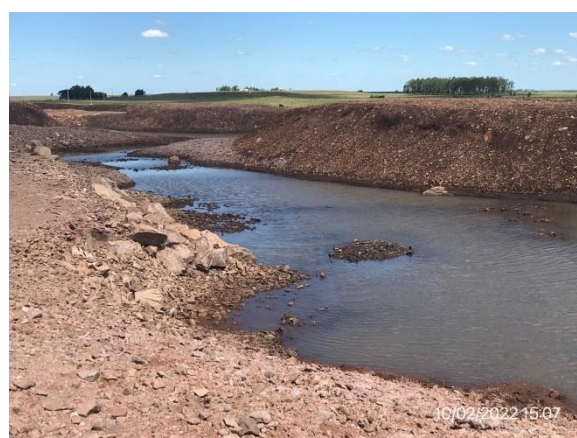
Ilustración 9 – P03, Cantera de tosca. Recuperación ambiental realizada, aguada a beneficio del propietario.

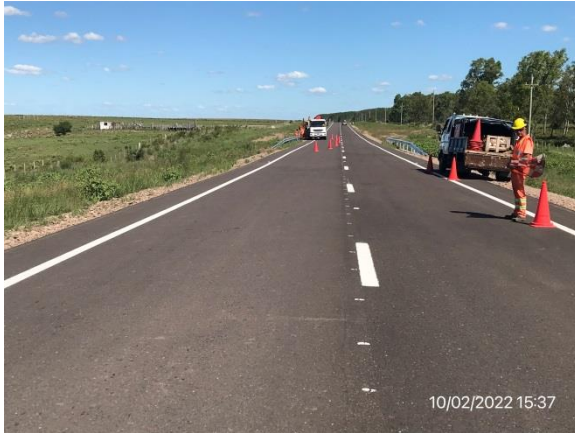
Al momento de la auditoría las obras principales están terminadas y el frente de obras se encontraba en la progresiva 35K300, donde la subcontratista Serviam SA estaba realizando tareas de señalización vertical. Por su parte, los trabajos de señalización horizontal ejecutados por la subcontratista Bordonix SA están terminados.

Ilustración 10 – P05, Frente de obra subcontratista Serviam SA. Instalación de señalización vertical y defensas metálicas.

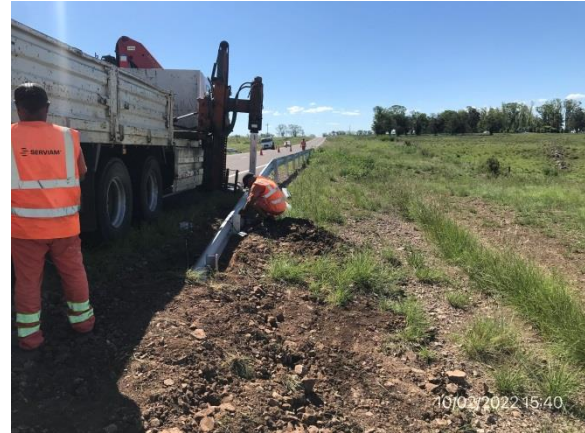
Ilustración 11 – P05, Frente de obra subcontratista Serviam SA. Instalación de señalización vertical y defensas metálicas.
