CORPORACION VIAL DEL URUGUAY S.A.

INFORME DE AUDITORÍA AMBIENTAL

RE-GA-802-C122-
20220217

Informe de Auditoría Ambiental C/122 – Contrato Básico 11/09/2019 “Camino a la Balsa – Tramo 6K000 – 31K950”

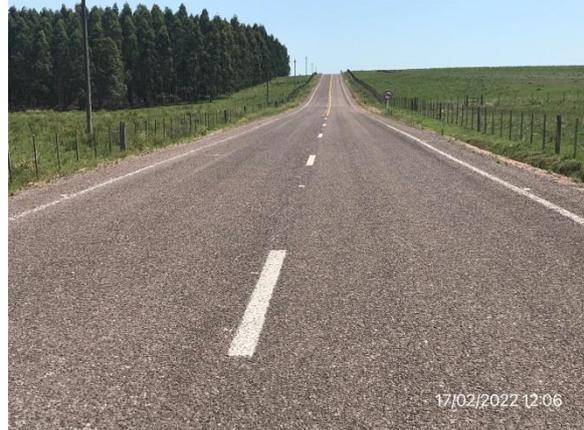
Ilustración 5 – Camino a la Balsa, obras terminadas. Faja pública recuperada.

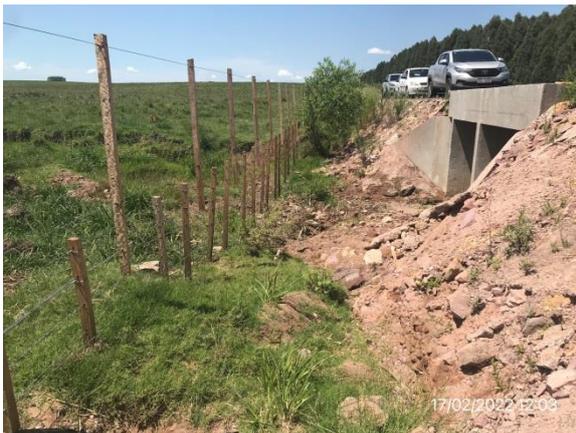
ID:01	Coordenadas UTM (X – Y)		Progresiva: 16K000, Cno. a la Balsa	Tipo de NC: 2
	622077	6388090	Código del hallazgo: RS – 10	
Descripción: La alcantarilla ubicada en P03 tiene restos de material granular obstruyendo el flujo y hay evidencias de erosión de los taludes ubicados en las zonas de acceso, lo que contraviene los puntos 15.4 y 18.1 del MAV.				
Evidencia (Foto, documento, comunicación personal): Ilustración 6, Ilustración 7.

Ilustración 6 – P03, Nueva alcantarilla. Cno. a la Balsa progresiva 16K000. Taludes erosionados por fuerte pendiente y falta de protección.

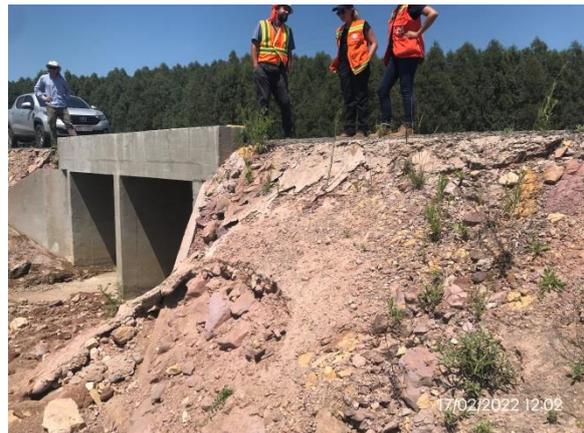
Ilustración 7 – P03, Nueva alcantarilla. Cno. a la Balsa progresiva 16K000. Obstrucciones por arrastres y desprendimiento de material granular.

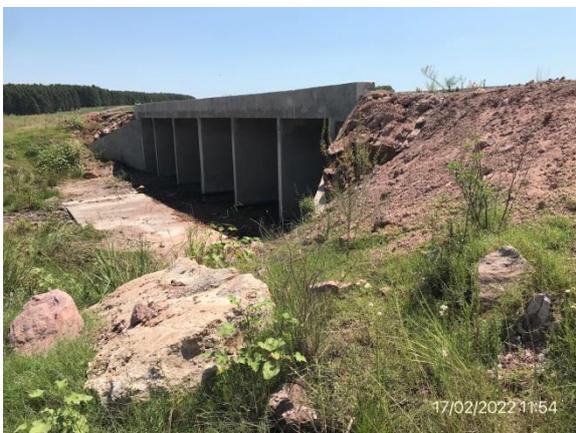
ID:02	Coordenadas UTM (X – Y)		Progresiva: 18K700, Cno. a la Balsa	Tipo de NC: 2
	623323	6385638	Código del hallazgo: RS – 10	
Descripción: La alcantarilla ubicada en P04 tiene restos de material granular obstruyendo el flujo y hay evidencias de erosión de los taludes ubicados en las zonas de acceso, lo que contraviene los puntos 15.4 y 18.1 del MAV.				
Evidencia (Foto, documento, comunicación personal): Ilustración 8, Ilustración 9.

Ilustración 8 – P04, Nueva alcantarilla. Cno. a la Balsa progresiva 18K700. Taludes erosionados por fuerte pendiente y falta de protección.

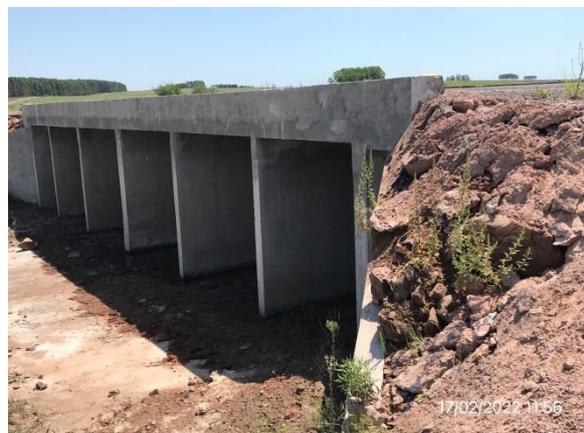
Ilustración 9 – P04, Nueva alcantarilla. Cno. a la Balsa progresiva 18K700. Obstrucciones por arrastres y desprendimiento de material granular.

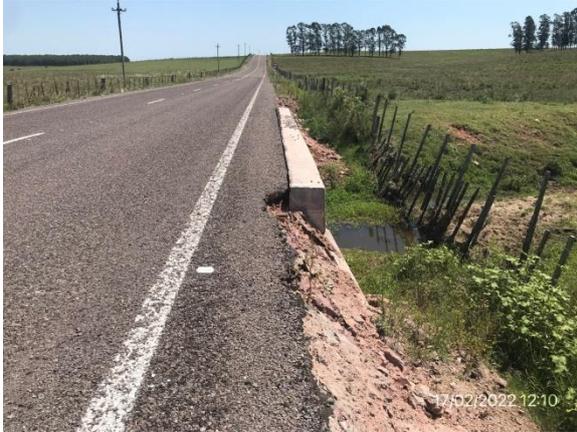
ID:03	Coordenadas UTM (X – Y)		Progresiva: 14K300, Cno. a la Balsa	Tipo de NC: 2
	621103	6389482	Código del hallazgo: RS – 10	
Descripción: La alcantarilla ubicada en P05 tiene restos de material granular obstruyendo el flujo y hay evidencias de erosión de los taludes ubicados en las zonas de acceso, lo que contraviene los puntos 15.4 y 18.1 del MAV.				
Evidencia (Foto, documento, comunicación personal): Ilustración 10, Ilustración 11.

Ilustración 10 – P05, Nueva alcantarilla. Cno. a la Balsa progresiva 14K300. Taludes erosionados por fuerte pendiente y falta de protección.

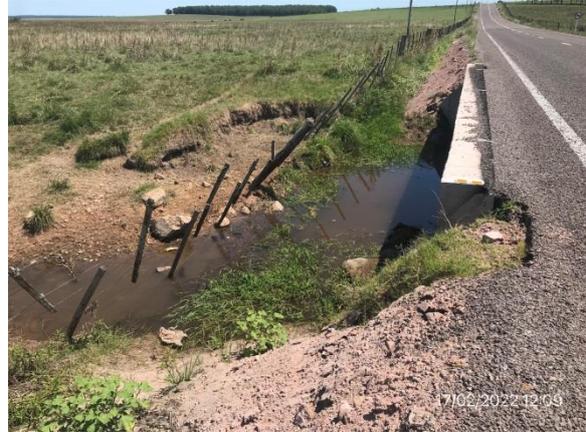
Ilustración 11 – P05, Nueva alcantarilla. Cno. a la Balsa progresiva 14K300. Obstrucciones por arrastres y desprendimiento de material granular.

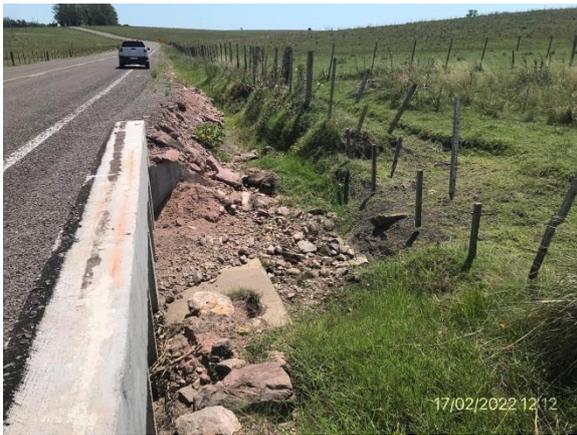
ID:04	Coordenadas UTM (X – Y)		Progresiva: 13K250, Cno. a la Balsa	Tipo de NC: 2
	620618	6390203	Código del hallazgo: RS – 10	
Descripción: La alcantarilla ubicada en P06 tiene restos de material granular obstruyendo el flujo y hay evidencias de erosión de los taludes ubicados en las zonas de acceso, lo que contraviene los puntos 15.4 y 18.1 del MAV.				
Evidencia (Foto, documento, comunicación personal): Ilustración 12, Ilustración 13.

Ilustración 12 – P06. Nueva alcantarilla. Cno. a la Balsa progresiva 13K250. Taludes erosionados por fuerte pendiente y falta de protección.

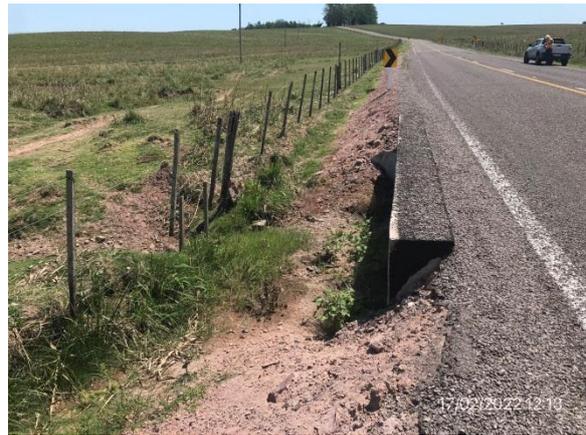
Ilustración 13 – P06. Nueva alcantarilla. Cno. a la Balsa progresiva 13K250. Obstrucciones por arrastres y desprendimiento de material granular.

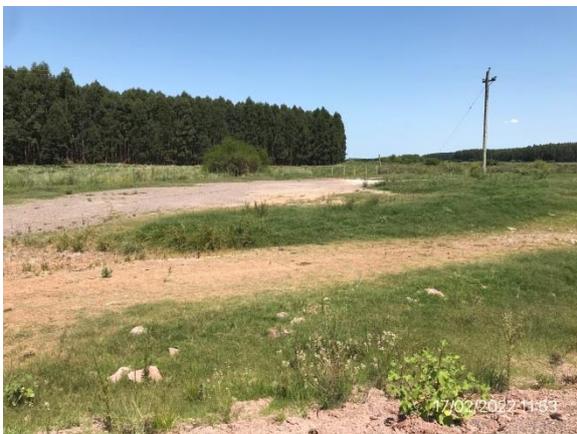
Ilustración 14 – Camino a la Balsa, obras terminadas. Zona de acopio de áridos y estacionamiento de maquinaria desmontada y limpia.

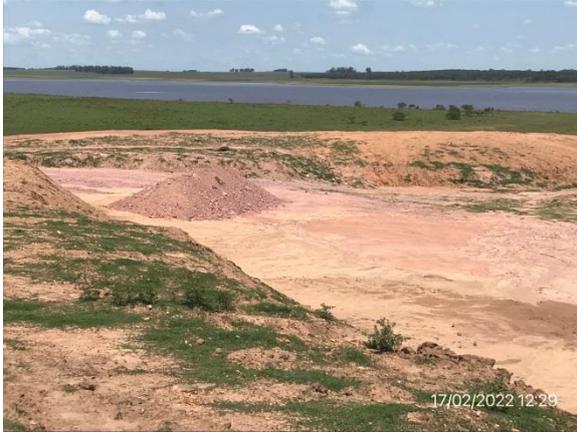
En general se pudo constatar que la recuperación ambiental fue acorde al PRA en el obrador y las canteras auditadas. En las canteras se pudo apreciar que las tareas indicadas en el PRA tales como suavizado de taludes fueron realizadas. En la cantera de Cno. a la Balsa 8K300 a (+) se pudo comprobar que la laguna de decantación estaba correctamente conformada.

Ilustración 16 – P08, Cantera de tosca y piedra partida. Cno. a la Balsa 8K300 a (+). Taludes suavizados y acopios remanentes a beneficio del propietario.

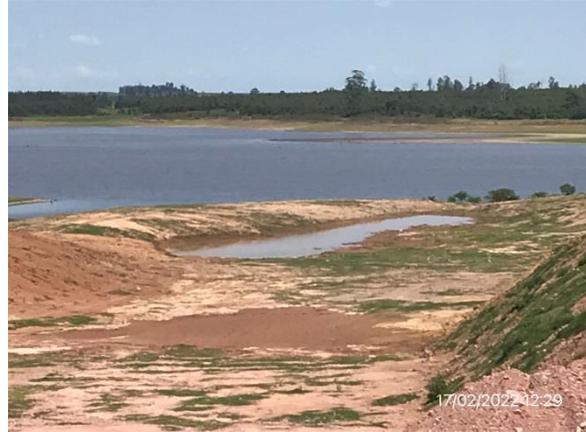
Ilustración 17 – P08, Cantera de tosca y piedra partida. Cno. a la Balsa 8K300 a (+). Laguna de decantación operativa.

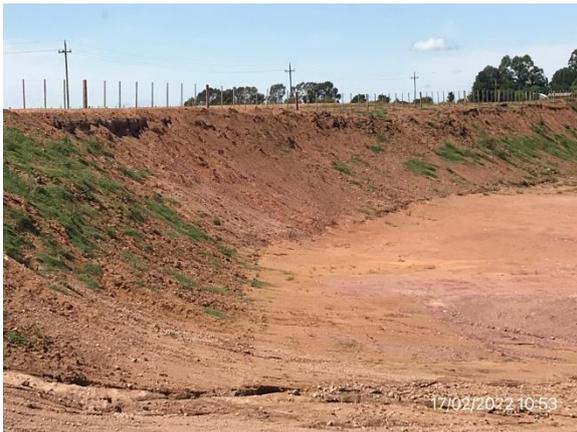
Ilustración 18 – P09, Cantera de tosca y piedra, Cno. a la Balsa 36K800 a (+). Taludes suavizados.

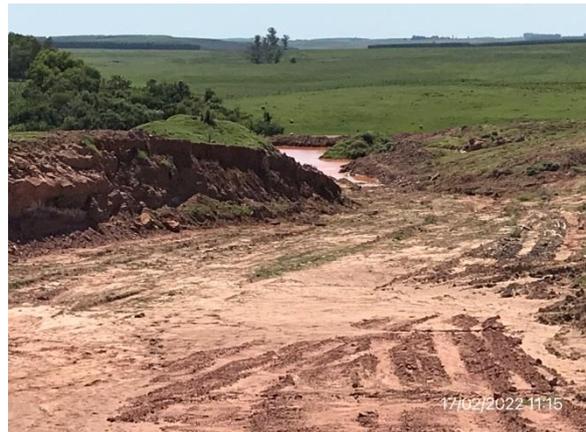
Ilustración 19 – P09, Cantera de tosca y piedra, Cno. a la Balsa 36K800 a (+). Taludes suavizados y laguna de decantación operativa.
