## INFORME DE AUDITORÍA AMBIENTAL

RE-GA-802-C77-  
20220422

### Informe de Auditoría Ambiental C/77 – Ampliación de contrato 18/11/2021.

**“Realizar obras del Puente y sus accesos sobre el Río Cebollatí (La Charqueada), uniendo la localidad de Gral. Enrique Martínez con la Ruta 91”**

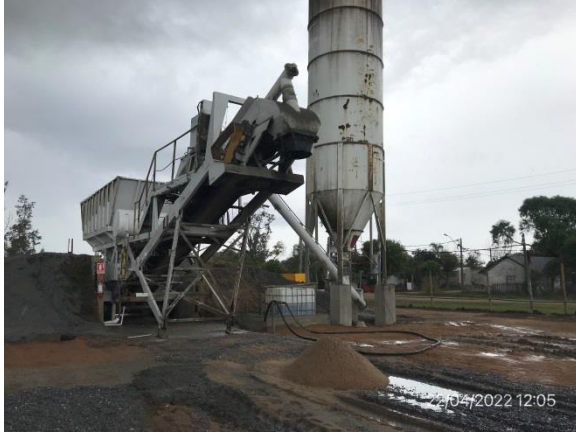
Ilustración 4 – P03, Planta de hormigón de Molinsur SA.

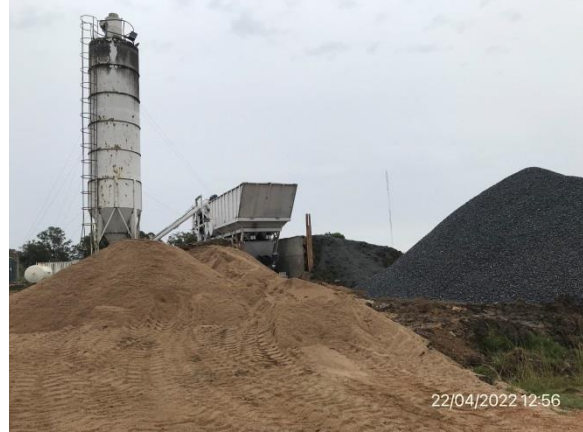
Según informó la empresa Molinsur SA, los áridos necesarios para la producción del hormigón son adquiridos a proveedores del medio. Sin embargo, no proporcionó evidencia de que la explotación de los respectivos yacimientos de piedra y arena cuenten con Autorización Ambiental Previa (AAP) y Autorización Ambiental de Operación (AAO) según impone el Dec. 349/005. Se retoma este comentario en el apartado 7.3.

Ilustración 5 – P03, Planta de hormigón de Molinsur SA. Acopios de piedra partida y arena utilizados en planta de hormigón

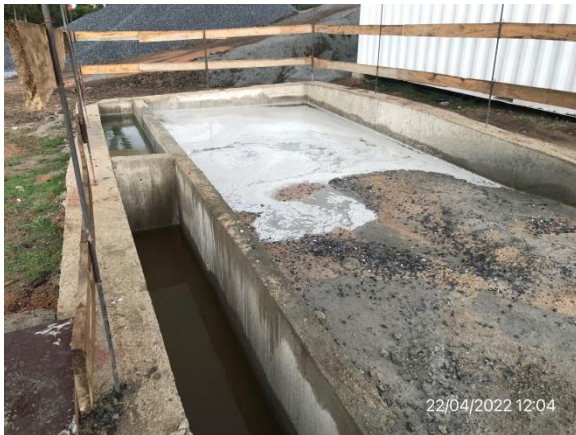
El hormigón es producido en sitio, en una planta de hormigón instalada por Molinsur SA en el obrador y operada por SACEEM. La misma cuenta con un recinto envallado para los aditivos químicos y una pileta de lavado para camiones mixer, que cuenta con un sistema de decantación de sólidos y donde previo al vertido se realiza control de pH.

Ilustración 6 – P03, Planta de hormigón de Molinsur SA. Explanada de lavado de camiones mixer con pileta de decantación de sólidos

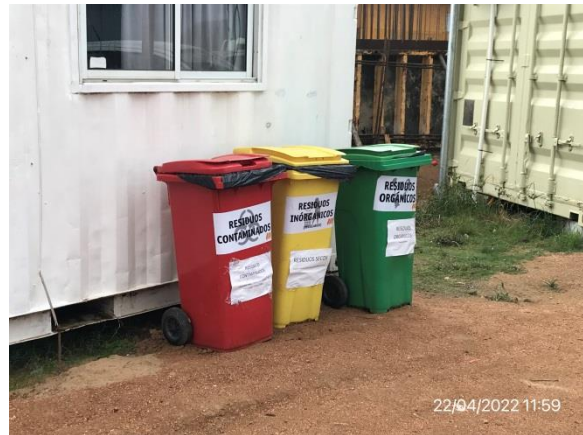
Ilustración 7 – P03, Obrador de Molinsur SA. Estación de acopio de residuos segregados por corriente de generación.

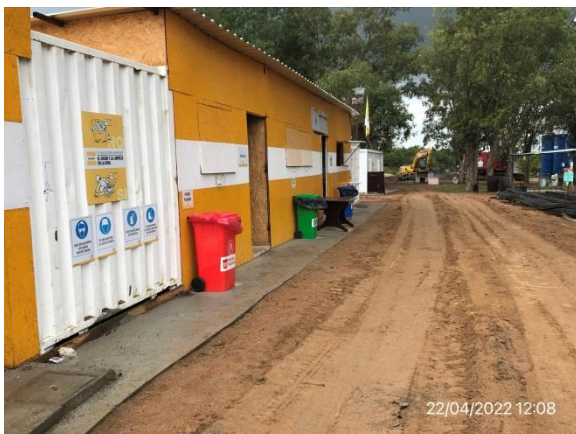
En el obrador de SACEEM las infraestructuras instaladas al momento de la auditoría son adecuadas para la gestión de residuos domésticos y residuos Cat 1 según el Dec 182/013. Hay en varios sectores del obrador estaciones con tarrinas plásticas dispuestas para tal fin. Los lubricantes y los productos químicos están dispuestos por separado, cada uno en un recinto techado, con pavimento y envallado impermeables.

Ilustración 8 – P03, Obrador de SACEEM. Estación de acopio de residuos segregados por corriente de generación.

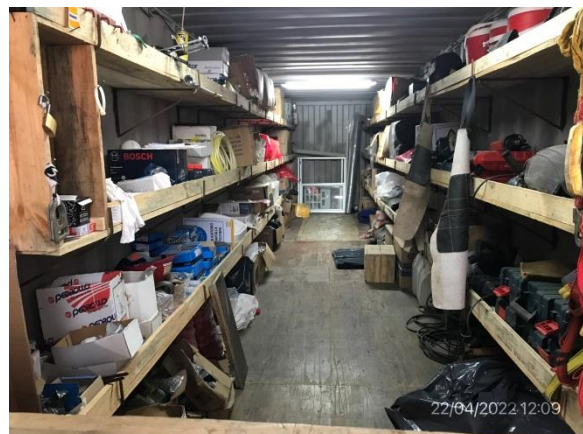
Ilustración 9 – P03, Obrador de SACEEM. Pañol techado y cerrado.

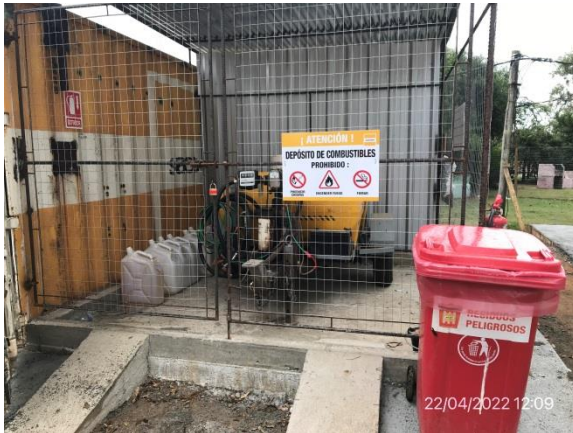
Ilustración 10 – P03, Obrador de SACEEM. Depósito de combustibles techado con pavimento y envallado impermeables.

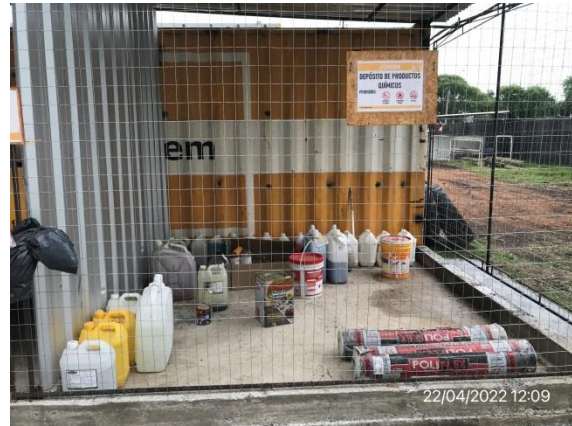
Ilustración 11 – P03, Obrador de SACEEM. Depósito de productos químicos techado con pavimento y envallado impermeables.

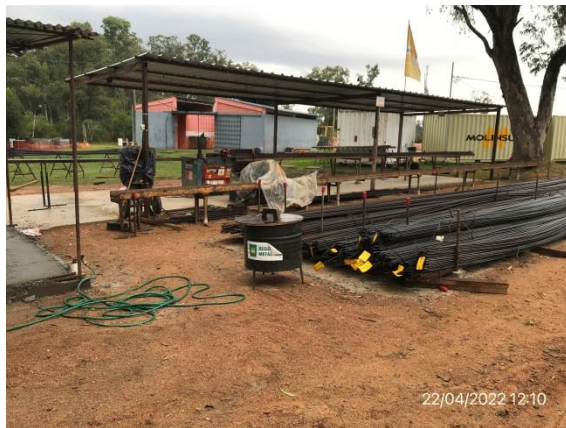
Ilustración 12 – P03, Obrador de SACEEM. Sector de herrería con sector para acopio de residuos.

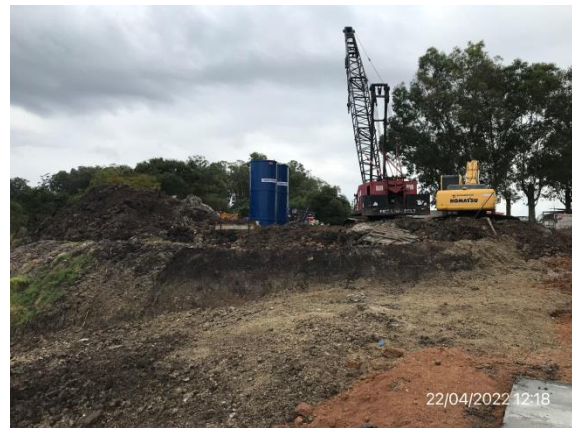
En esa cabecera, la empresa Costa Fortuna SA tiene su equipamiento, insumos y tanques de bentonita. En su zona de trabajo no hay infraestructura para la gestión de residuos y efluentes, y si bien podría utilizar la infraestructura de SACEEM, no queda claro que sea el caso. No hay evidencia de que la subcontratista haya adherido al PGA de la obra o bien haya presentado el suyo propio. Se retoma este comentario en el apartado 7.3.

**Descripción:**  
No hay evidencia de que la contratista Costa Fortuna SA haya presentado su PGA o bien haya adherido al PGA de la obra, ya sea de la contratista principal o de las subcontratistas. Por tal razón no quedan claros algunos procedimientos ambientales, como la gestión de residuos y efluentes, si bien la infraestructura de SACEEM adyacente al obrador de Costa Fortuna SA podría ser utilizada para ese fin.

Ilustración 13 – P03, Obrador de Costa Fortuna SA. No cuenta con infraestructura para la gestión de residuos.

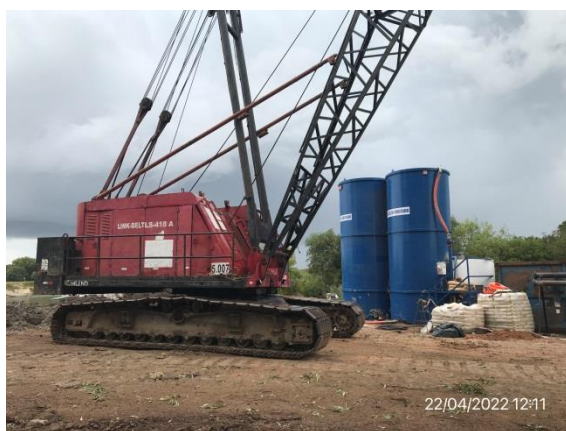
Ilustración 14 – P03, Obrador de Costa Fortuna SA. Depósitos de bentonita.

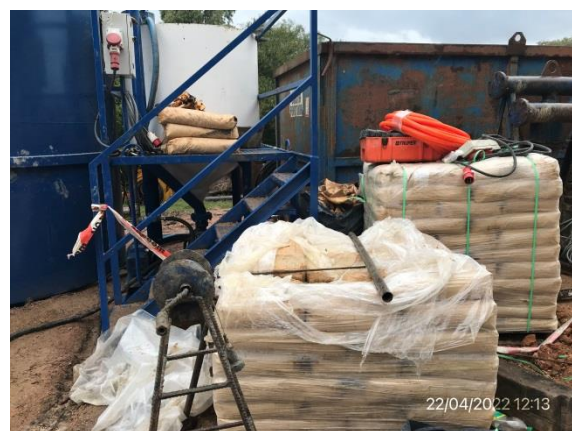
Ilustración 15 – P03, Obrador de Costa Fortuna SA. Depósito de insumos.

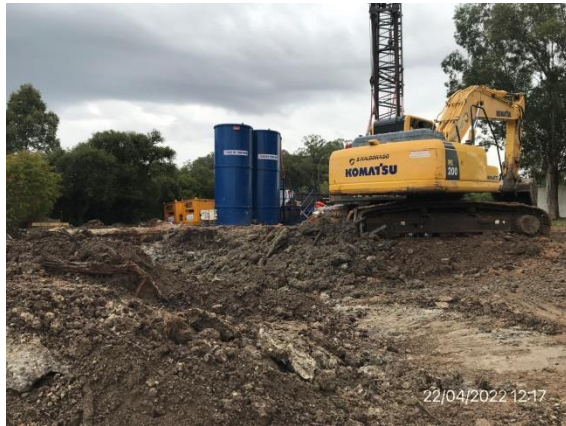
*Ilustración 16 – P01, Cabecera Oeste del nuevo puente. Frente de Obra, pilotaje en tierra por parte de subcontratista Costa Fortuna SA.*

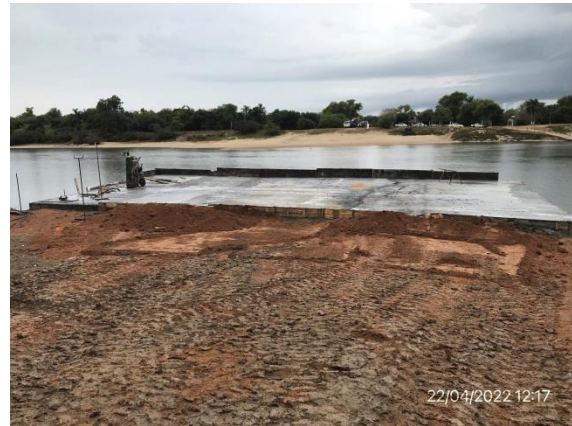
*Ilustración 17 – P01, Cabecera Oeste del nuevo puente. No está indicada la cota de máxima creciente.*
