CORPORACION VIAL DEL URUGUAY S.A.

INFORME DE AUDITORÍA AMBIENTAL

RE-GA-802-P42-
20220426

Informe de Auditoría Ambiental P/42 - Contrato básico 21/01/2020 “Camino a la Balsa - Nuevo Puente sumergible sobre el Arroyo Cordobés en Paso del Billar”

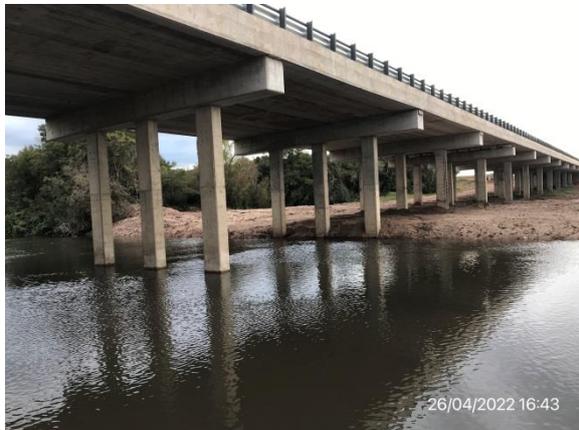
Ilustración 4 – P02, Puente terminado sobre A° Cordobés en Paso del Billar. Curso de agua sin ROCs u otros restos de obra.

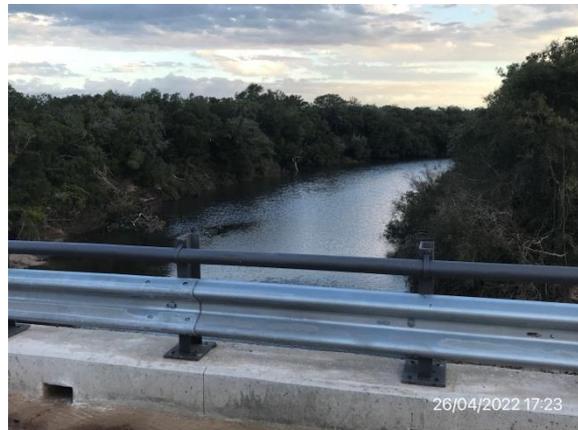
Ilustración 5 – P02, Puente terminado sobre A° Cordobés en Paso del Billar. Defensas metálicas colocadas.

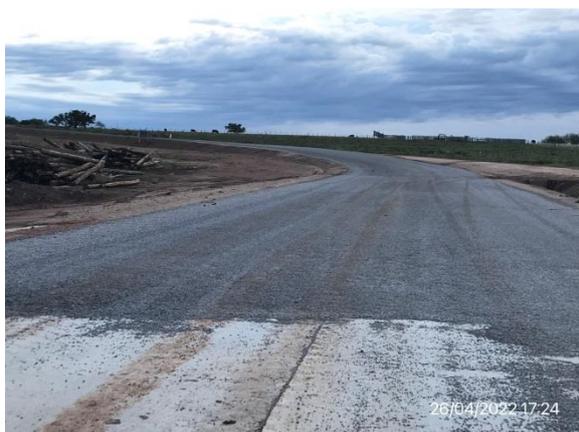
Ilustración 6 – P02, Puente terminado sobre A° Cordobés en Paso del Billar. Acopio de madera del viejo puente a ser retirada por MTOP

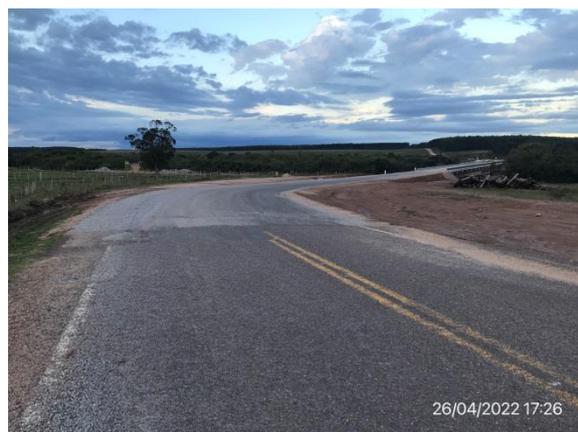
Ilustración 7 – P02, Puente terminado sobre A° Cordobés en Paso del Billar. Accesos terminados.

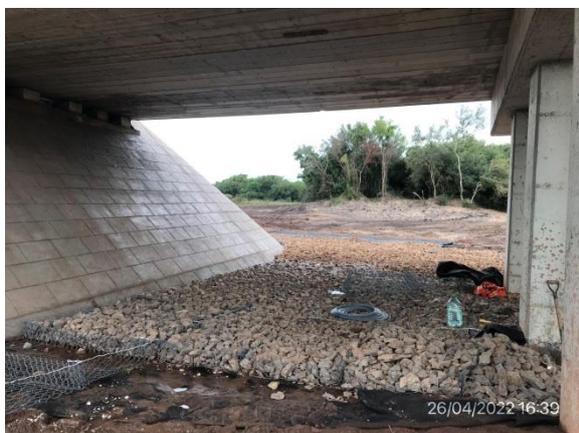
Ilustración 8 – P02, Puente terminado sobre A° Cordobés. Recuperación ambiental del cauce en proceso, colocación de gaviones.

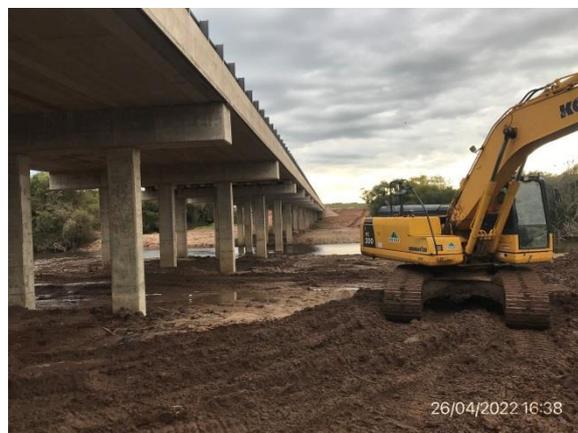
Se observó que de forma prematura la empresa INCOCI SA retiró los servicios de confort para el personal y la infraestructura detallada en el PGA para la gestión de residuos

segregada por corriente de generación. Se retoma este comentario en el apartado 7.3.

ID: 01	Coordenadas UTM (X – Y)		Progresiva: N/A	Tipo de NC: 1
	654335	6372060	Código del hallazgo: PF – 8	
Descripción: La empresa retiró de forma prematura los servicios de confort al personal y la infraestructura para gestión de residuos, siendo que aún hay tareas en ejecución con maquinaria pesada. Lo anterior contraviene el Dec 125/014 de Seguridad e Higiene en la Industria de la Construcción y el Art 10.2 del MAV.				
Evidencia (Foto, documento, comunicación personal): Ilustración 9.

Ilustración 9 – P02, Puente terminado sobre A° Cordobés. Recuperación ambiental del cauce en proceso. La infraestructura de confort del personal y para la gestión de residuos fue retirada.

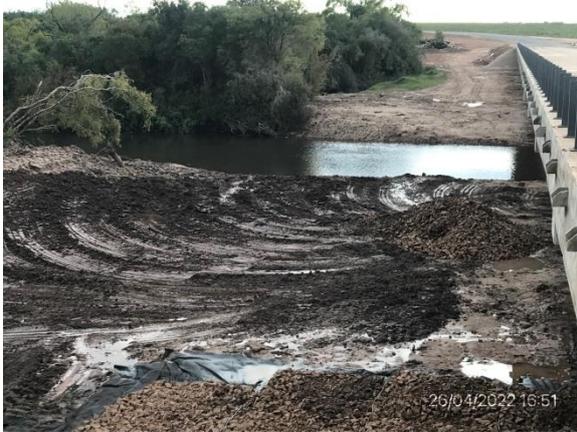
Ilustración 10 – P02, Puente terminado sobre A° Cordobés. Falta realizar recuperación ambiental de la planicie de inundación.

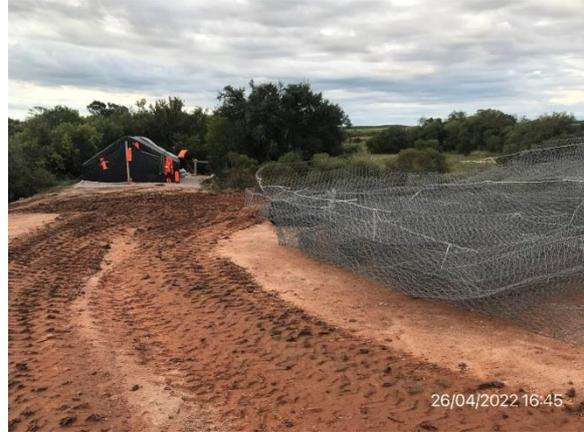
Ilustración 11 – P01, Obrador de INCOCI desmontado. Explanada utilizada para acopio de gaviones.
