INFORME DE AUDITORÍA AMBIENTAL

RE-GA-802-C64-
20220520

C/64 – Ampliación de Contrato 7/12/2021

“Rehabilitación Ruta N° 61, entre el Río Rosario y el empalme con Ruta 2 (Picada Benítez)”.

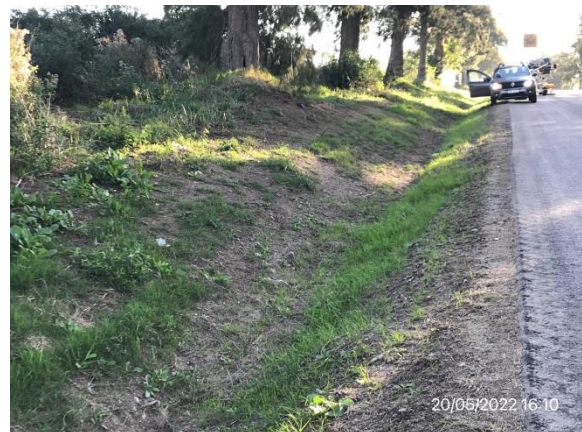
Ilustración 7 – Obras terminadas en Ruta 61. Cunetas conformadas con recuperación ambiental ejecutada y empastado en crecimiento.

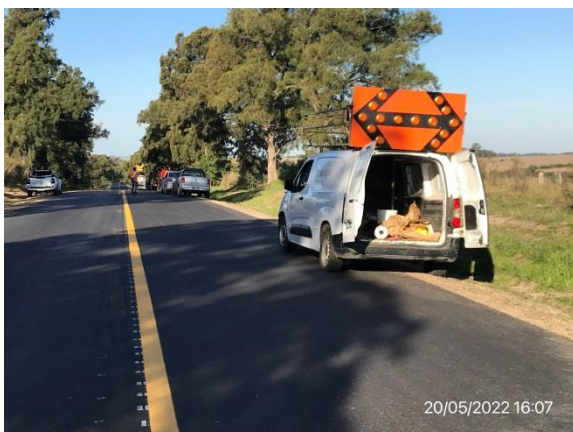
Se comprobó la existencia de un frente de obras activo, donde la empresa subcontratada Tecnoalizas SRL tenía el tránsito circulando en media calzada por encontrarse ejecutando tareas de señalización horizontal.

Ilustración 8 – P04, Frente de obras en Ruta 6. Tareas de señalización en ejecución, subcontrato Tecnobalizas SRL.

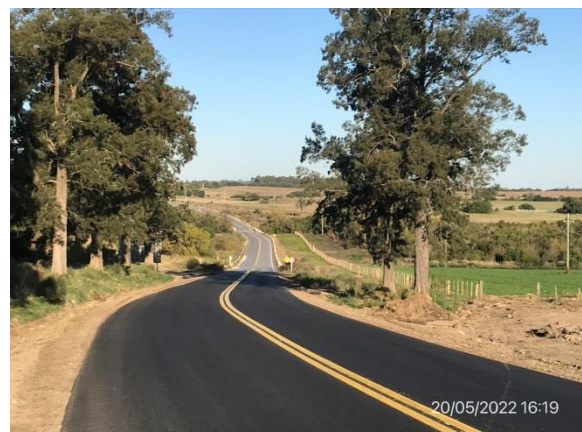
A nivel de usuario de la red vial, la obra está en muy buenas condiciones de circulación. En la zona del frente de obras, la subcontratista Tecnobalizas SRL tiene correctamente instalados a los banderilleros, permitiendo así un tránsito seguro. La obra no previó la elevación del puente de la Picada de Benítez, por lo que ese punto sigue siendo inundable ocasionalmente.

Ilustración 9 – P02, Fin de tramo en Ruta 61, Picada de Benítez. Acceso a puente inundable sobre río Rosario.

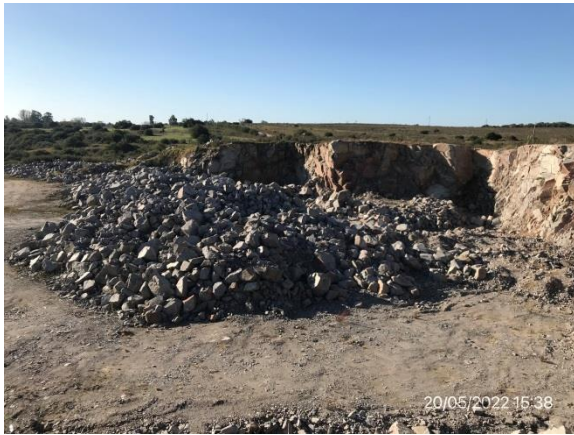
Por otra parte, en el padrón N°2.626 de la 3ª Sección Catastral de Colonia donde se ubica el obrador existe una cantera que, si bien no fue utilizada en el contrato auditado, se mantiene abierta y sin tareas de recuperación ambiental. Se pudo comprobar que en esa cantera existen acopios de piedra volada sin triturar y no se hicieron tareas típicas de recuperación ambiental de canteras como el suavizado de taludes y limpieza general del predio. Esa cantera tuvo oportunamente la AAP y la AAO vigentes de DINAMA de fecha 05/07/2017 el Exp. 2017/14000/04753 por tres años.

Ilustración 10 – P03, Cantera de piedra sin actividad, Padrón 2.626 de Colonia. Material de voladura sin triturar.

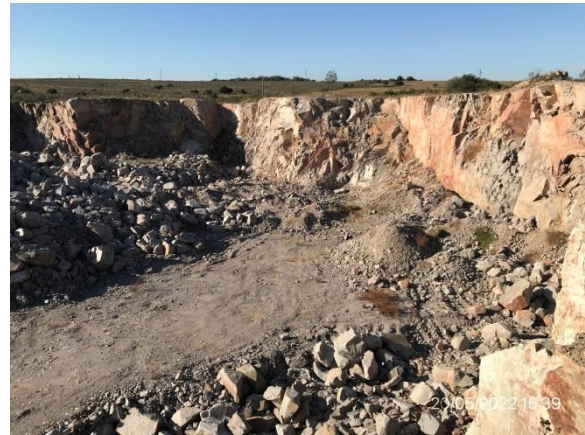
El predio del obrador – Padrón N°2.626 – es compartido con una cantera de piedra que en la actualidad está sin actividad. Esta cantera fue afectada por el contrato C/64 básico “Ruta 2 tramo 132K700 – 158K000” y contó con AAP y la AAO otorgados por DINAMA, según el Exp. 2017/14000/04753 de fecha 05/07/2017, por un plazo de 3 años. El 07/05/2019 se solicitó a la DDO de DNV/MTOP mediante nota la postergación de las tareas de Recuperación Ambiental en virtud de que existía la posibilidad de su uso para la presente ampliación del contrato. Dicha nota fue firmada y sellada por el Director de Obra. Sin embargo, la cantera no fue utilizada para la ampliación de contrato y no hay evidencia de que se hayan realizado tareas de Recuperación Ambiental. Se retoma este comentario en el apartado 7.1.1.

Ilustración 11 – P03, Cantera de piedra sin actividad. No se realizaron tareas de recuperación ambiental.

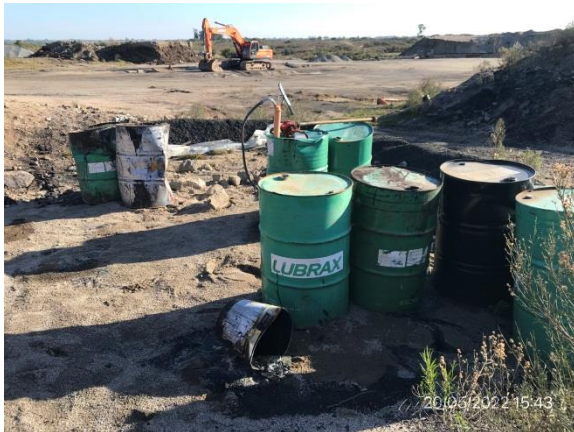
ID: 01	Coordenadas UTM (X – Y)		Progresiva: padrón N°2626 3ª S.C. Colonia.	Tipo de NC: 2
	466406	6208005	Código del hallazgo: RS – 6, EL – 6,	
<p>Descripción:</p> <p>En el obrador – P03 – ubicado en el padrón N°2.626 de la 3ª Sección Catastral del departamento de Colonia, la actividad está casi totalmente suspendida y gran parte de la infraestructura fue retirada. En particular, está deteriorada o desmantelada en general la infraestructura destinada a la gestión segregada de residuos, así como algunas contenciones impermeables que se requieren para una gestión de residuos o efluentes en las condiciones requeridas por el PGA de la obra y el MAV de 1998. Como ejemplo de lo anterior, se observaron tarrinas de emulsiones asfálticas sobre suelo con la impermeabilización inferior y perimetral dañadas, baterías en desuso en sector con envallado perimetral dañado, residuos dispersos, arenas contaminadas sin retirar. También hay un operario realizando tareas de mantenimiento mecánico en una zona de taller improvisada.</p> <p>Lo anterior contraviene el apartado 10.2 del MAV de 1998 y el PGA de la obra, en sus apartados 2.4, 2.5 y 2.12.</p>

Ilustración 12 – P03, Obrador con actividad mínima. Tarrinas de emulsión asfáltica sin contenciones para prevención de derrames

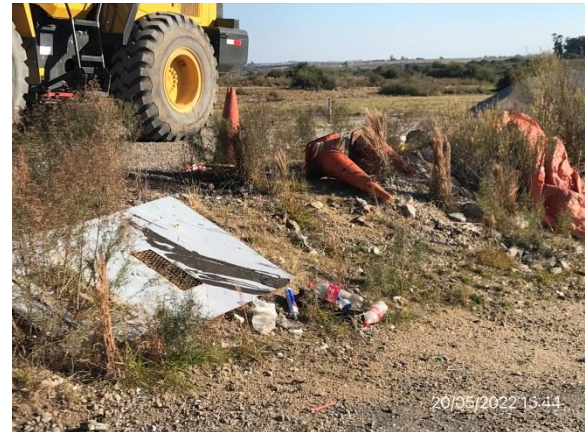
Ilustración 13 – P03, Obrador con actividad mínima. Residuos dispersos.

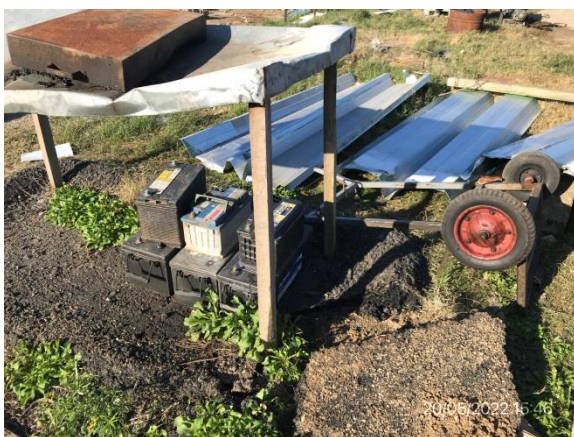
Ilustración 14 – P03, Obrador con actividad mínima. Baterías en desuso sobre suelo con envallado perforado.

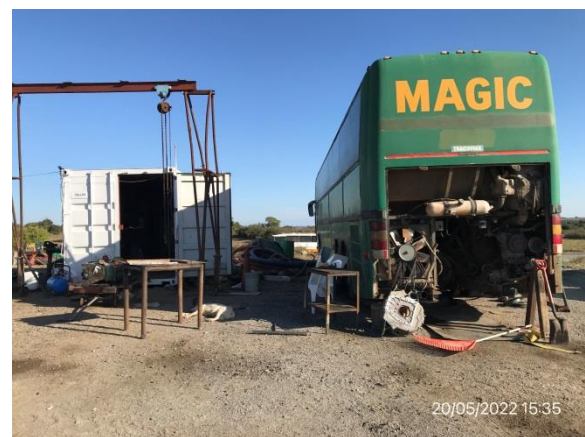
Según se comprobó al momento de la auditoría, ese obrador está siendo desmontado para ser trasladado. Sin embargo, las tareas detalladas en el PRA proporcionado por la empresa no se han ejecutado. Se comprobó que varias infraestructuras relevantes para una correcta gestión ambiental fueron prematuramente desmanteladas, cuando aún hay acopiados residuos contaminados y se continúa generando más cantidad debido a las tareas de mantenimiento mecánico en ejecución. En tal sentido, permanecen en el obrador residuos Cat 1 según el Dec. 182/013 que no han sido retirados y están acopiados en malas condiciones. También están estropeadas y ya no cumplen su función original algunas estructuras de contención en donde se almacenan tarrinas con emulsiones asfálticas y baterías en desuso. También hay un operario realizando tareas de mantenimiento mecánico en una zona de taller improvisada. Se retoma este comentario en el apartado 7.3.

Ilustración 15 – P03, Obrador con actividad mínima. Tareas de mantenimiento mecánico en zona de taller improvisada.
