INFORME DE AUDITORÍA AMBIENTAL

RE-GA-802-P43
20220513

Informe de Auditoría Ambiental P43 – Contrato básico 01/10/2020. “Nuevo Puente sobre el Río Negro en Picada de Oribe. Conexión Ruta 43 y Camino a la Balsa”

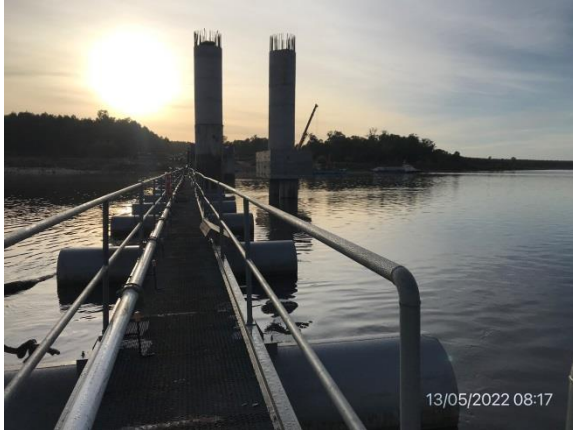
Ilustración 4 – P03, puente en obra. Plataforma flotante de acceso.

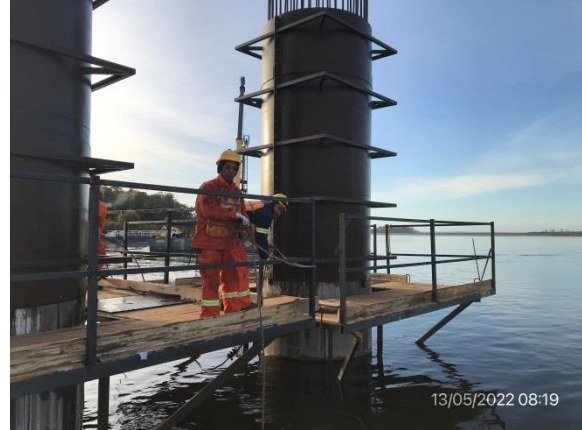
Ilustración 5 – P03, puente en obra. Tareas de ejecución de encofrados metálicos en tramos offshore.

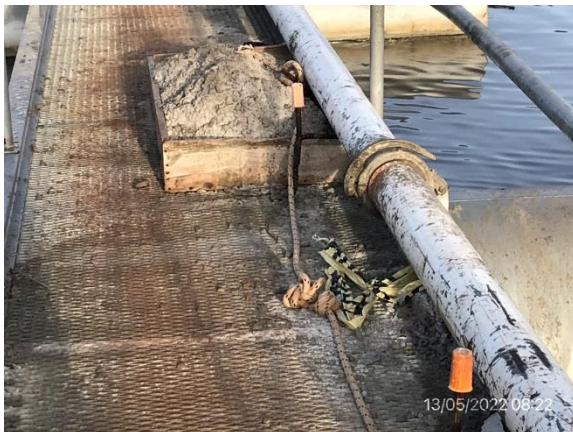
ID: 03	Coordenadas UTM (X – Y)		Progresiva: 2K600 a (-), Cno. de La Balsa
	610177	6396078	Código del hallazgo: RS – 6
Descripción:			
Al momento de la auditoría, la zona de trabajo offshore dista aproximadamente 150 m del obrador secundario –P05– al cual está conectada mediante una pasarela flotante. En la misma no hay infraestructura para disposición de residuos y hay riesgo de vertimiento de residuos al curso del río Negro.			
Evidencia (Foto, documento, comunicación personal):			
Comunicación personal, Ilustración 6.

Ilustración 6 – P03, puente en obra. Plataforma flotante de acceso. Residuos plásticos con disposición incorrecta por falta de contenedor próximo.

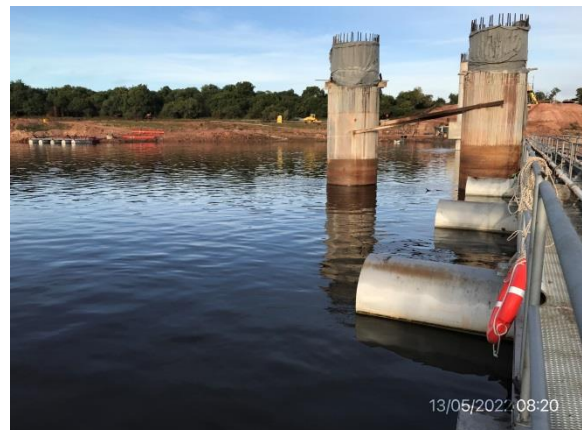
Ilustración 7 – P03, puente en obra. Pilotaje en agua terminado.

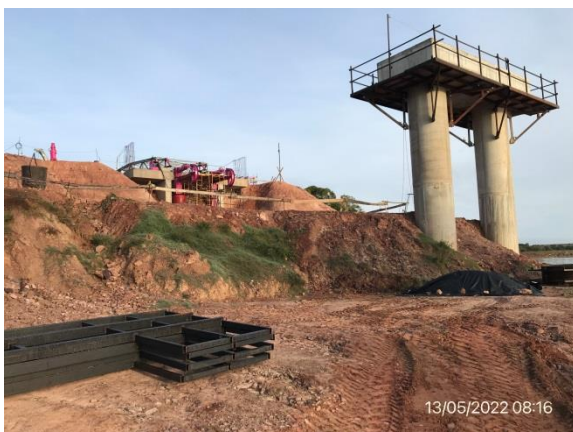
Ilustración 8 – P03, puente en obra. Pórtico en tierra y estribo Oeste ejecutados.

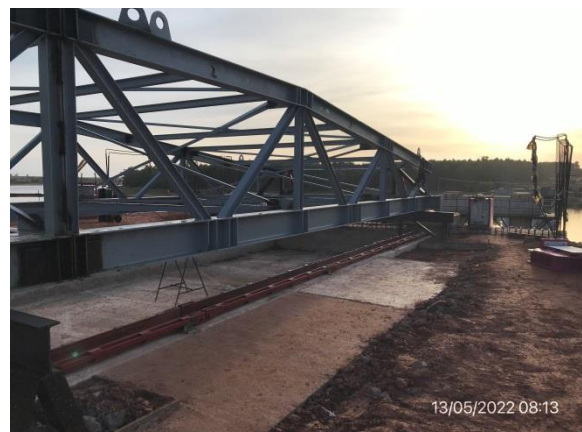
Ilustración 9 – P03, puente en obra. Viga de lanzamiento posicionada.

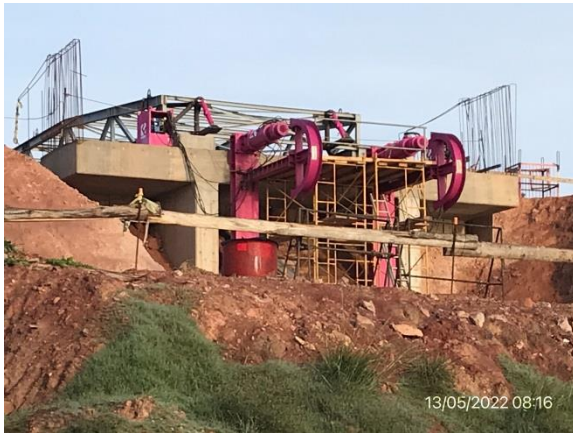
Ilustración 10 – P03, puente en obra. Viga y equipamiento hidráulico de lanzamiento posicionados.

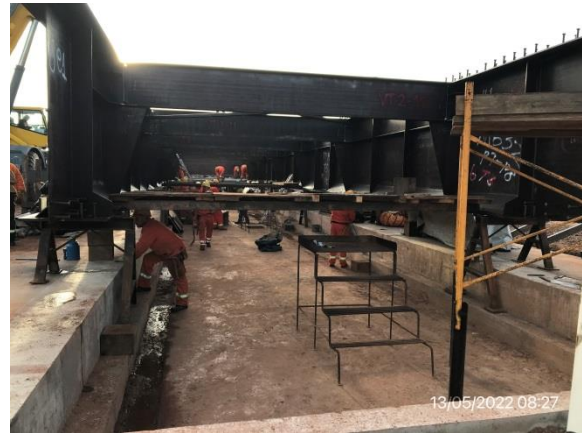
Ilustración 11 – P05, Obrador secundario. Trabajos de posicionado de viga de lanzamiento.

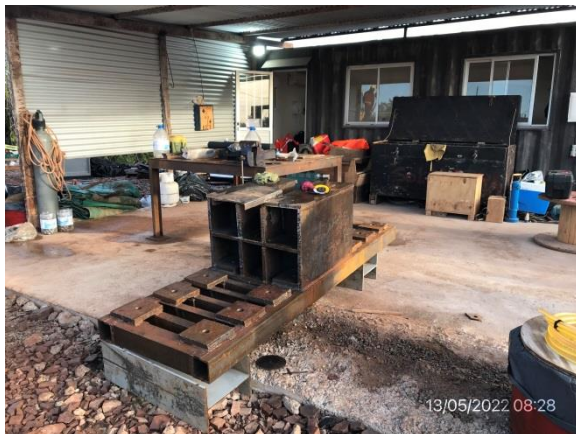
Ilustración 12 – P05, Obrador secundario. Taller de herrería con explanada techada y con pavimento impermeable.

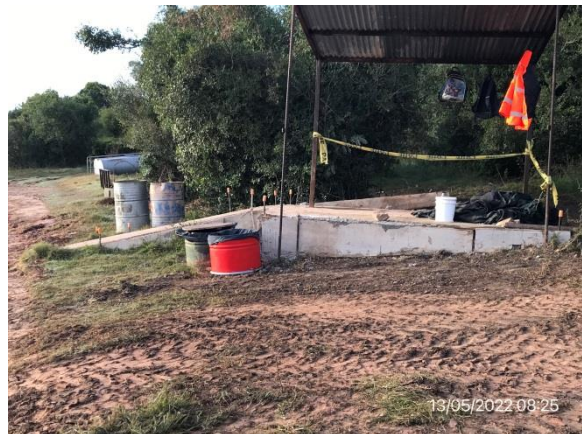
ID: 02	Coordenadas UTM (X – Y)		Progresiva: 2K600 a (+), Cno. de La Balsa	Tipo de NC: 2
	612827	6395546	Código del hallazgo: EL – 6	
Descripción: El obrador secundario (P05) no cuenta con infraestructura adecuada para albergar productos químicos, lo cual contradice el punto 10.2 del MAV. En este aspecto, el PGA de la empresa no detalla las prácticas a impulsar en cuanto al manejo de productos peligrosos, otros que combustibles, aceites y lubricantes.				
Situación actual: Cumplido.				
Evidencia (Foto, documento, comunicación personal): Ilustración 13, Ilustración 14, PGA del contrato versión 3 del 16/02/2022.

Ilustración 13 – P05, Obrador secundario. depósitos para residuos segregados por corriente de generación

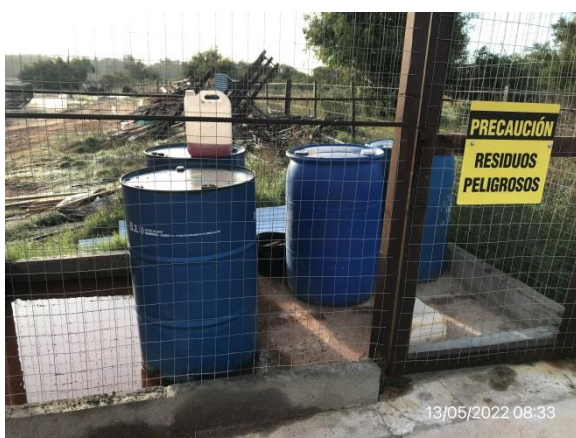
Ilustración 14 – P05, Obrador secundario. Recinto techado, con pavimento impermeable y envallado perimetral para acopio de productos químicos.

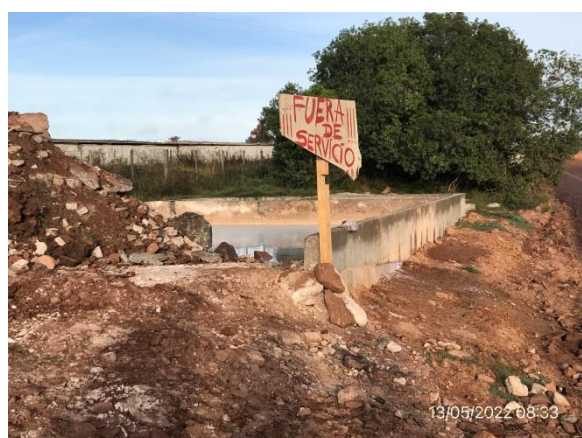
ID: 01	Coordenadas UTM (X – Y)		Progresiva: 2K600 a (+), Cno. de La Balsa	Tipo de NC: 1
	612827	6395546	Código del hallazgo: EL – 6	
Descripción: La planta de lavado de camiones mixer de hormigón es disfuncional, por tener los controles de nivel por encima de la cota de desborde, generando que ante episodios de lluvia las aguas crudas de lavado sean vertidas al terreno natural. Por lo anterior, se producen vertidos de aguas residuales al río Negro sin que haya evidencia de que los mismos se realicen en las condiciones que impone el Dec. 253/79, Código de Aguas.				
Situación actual: Cumplido. La pileta de lavado fue sacada de servicio.				
Evidencia (Foto, documento, comunicación personal): Ilustración 15.

Ilustración 15 – P05, Obrador secundario. Pileta de lavado de camiones mixer fuera de servicio

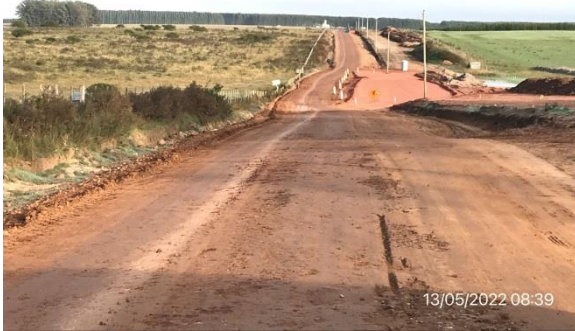
Ilustración 16 – Camino a la Balsa – Paso Oribe. Tareas de recargo granular para perfilado altimétrico y planimétrico en ejecución.

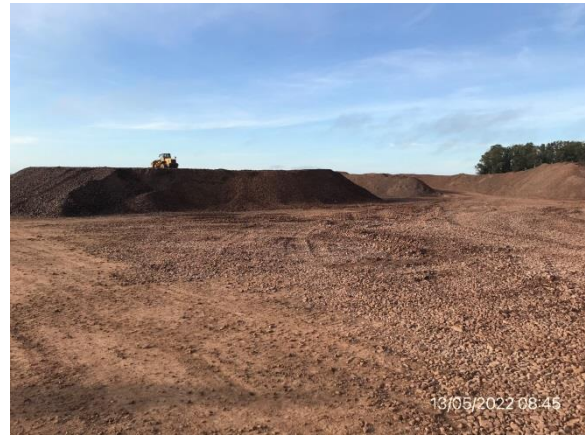
ID: 02	Coordenadas UTM (X – Y)		Progresiva: 0K900 a (-), Cno. de La Balsa	Tipo de NC: 2
	610936	6396003	Código del hallazgo: RS – 6, PEL – 6	
Descripción:				
En la cantera de tosca ubicada en el Padrón N° 15.546 de la 9ª SC de Tacuarembó (P06), la infraestructura dedicada al servicio de la maquinaria en operación no cumple con lo que establece el Anexo 1 del PGA de la obra y el EAG 3 en cuanto a manejo de contingencias, así como el apartado 10.2 del MAV de 1998.				
Evidencia (Foto, documento, comunicación personal):				
Ilustración 17, Ilustración 18.

Ilustración 17 – P06, cantera de balasto. Sector de acopio de áridos. No hay infraestructura para mantenimiento mínimo de maquinaria

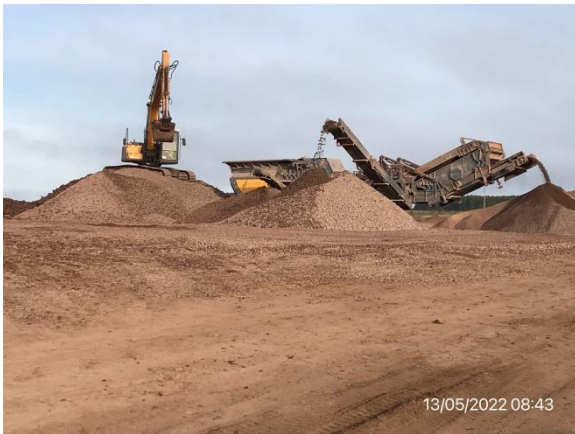
Ilustración 18 – P06, cantera de balasto. Sector de trituración. No hay infraestructura para mantenimiento mínimo de maquinaria o contingencias.

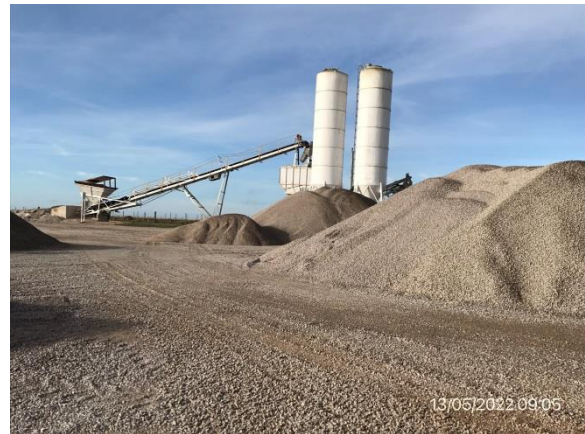
Ilustración 19 – P04, Obrador principal. Planta de hormigón y acopio de áridos

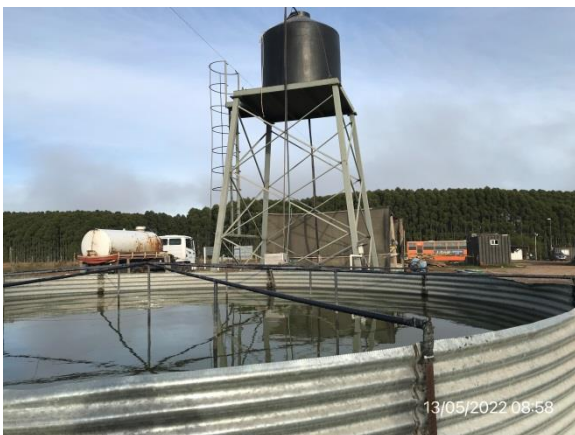
ID: 01	Coordenadas UTM (X – Y)		Progresiva: 0K000 a (-), Cno. de La Balsa	Tipo de NC: 1
	610177	6396078	Código del hallazgo: CMP – 8.	
Descripción:				
Para el suministro de agua no potable requerido en el obrador principal (P04) y la planta de hormigón, la empresa explota una perforación subterránea sin aportar la evidencia de que la misma esté registrada ante DINAGUA. Lo anterior contraviene el Art. 46 de la Ley N° 14.859 – Código de Aguas				
Evidencia (Foto, documento, comunicación personal):				
Comunicación personal, ausencia de documentación.

Ilustración 20 – P04, Obrador principal. Depósito de agua extraída de perforación existente.

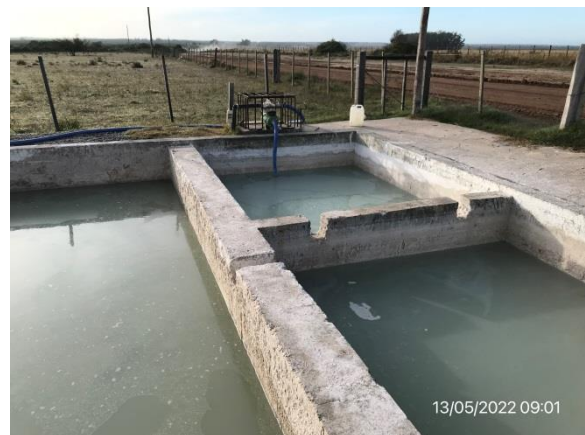
Ilustración 21 – P04, Obrador principal. Pileta de decantación para aguas de lavado de camiones mixer de hormigón.

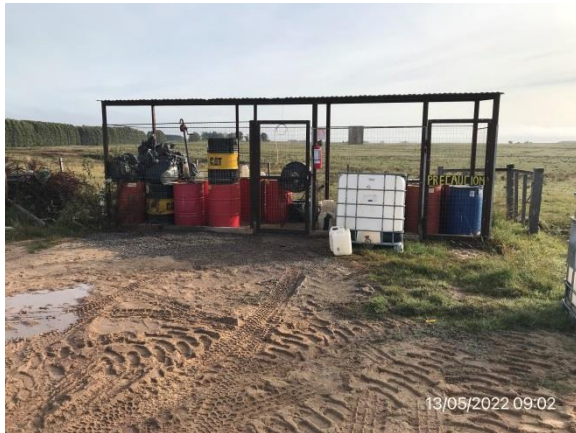
ID: 03	Coordenadas UTM (X – Y)		Progresiva: 0K000 a (-), Cno. de La Balsa	
	610177	6396078	Código del hallazgo: RS – 6	
Descripción: El obrador principal (P04) no cuenta con infraestructura adecuada para segregar residuos por corriente de generación. La infraestructura disponible no cuenta con cartelería, colores u otro sistema que permita una gestión adecuada.				
Situación actual: Cumplido.				
Evidencia (Foto, documento, comunicación personal): Ilustración 22, Ilustración 23.

Ilustración 22 – P04, Obrador principal. Depósito techado y con envallado perimetral para hidrocarburos.

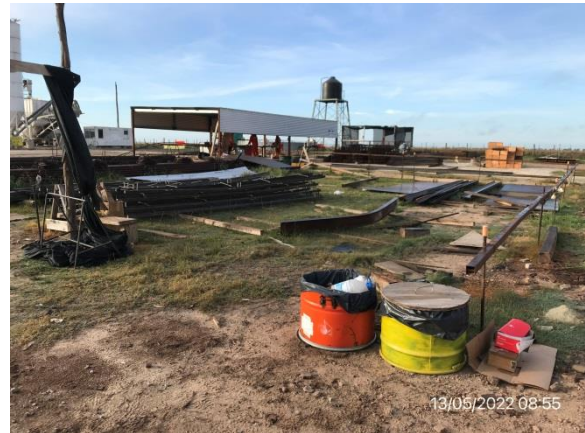
Ilustración 23 – P04, Obrador principal. Estación de acopio de residuos segregados por corriente de generación.

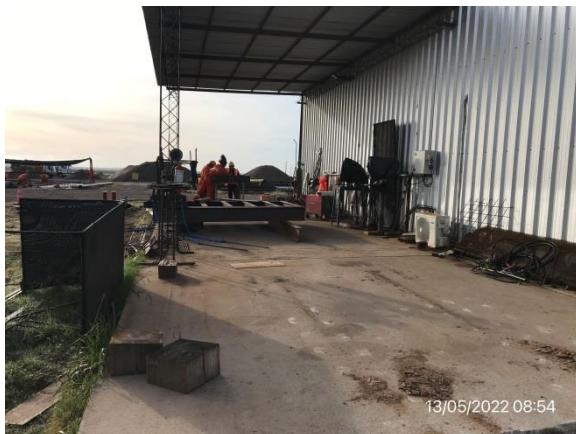
Ilustración 24 – P04, Obrador principal. Explanada de taller mecánico impermeable y techada

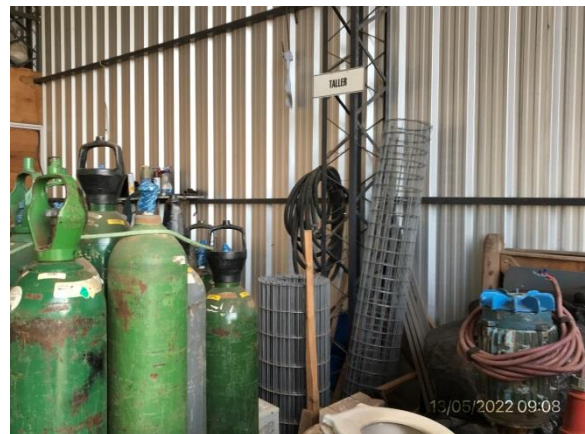
Ilustración 25 – P04, Obrador principal. Depósito, taller mecánico y pañol techados y con piso impermeable.

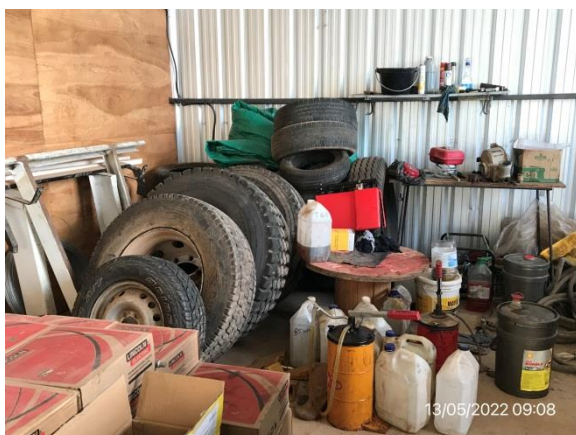
Ilustración 26 – P04, Obrador principal – Pañol. Acopio de neumáticos

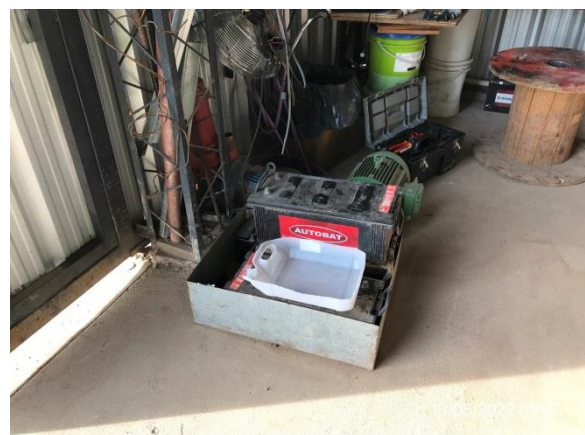
Ilustración 27 – P04, Obrador principal – Pañol. Acopio de baterías en bandeja impermeable.
