CORPORACION VIAL DEL URUGUAY S.A.

INFORME DE AUDITORÍA AMBIENTAL

RE-GA-802-M63-
20220608

Informe de Auditoría Ambiental M/63 - Ampliación de Contrato 15/03/2022 “Mantenimiento de Accesos a la ciudad de Montevideo”

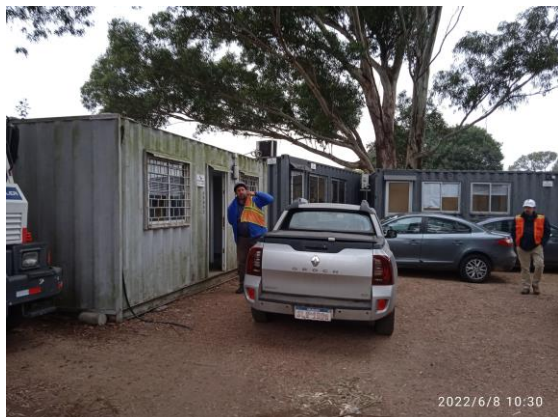
Ilustración 4 – P03, Obrador. Contenedores de oficinas.

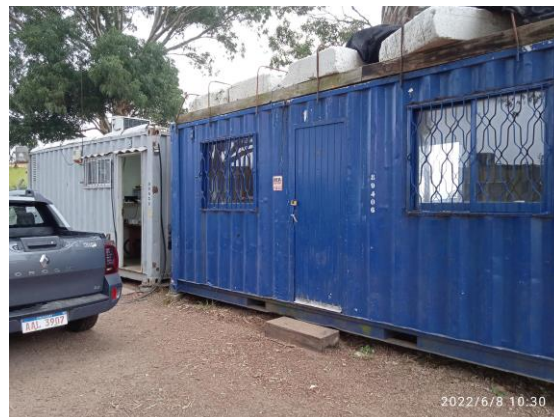
Ilustración 5 – P03, Obrador. Contenedores de oficinas.

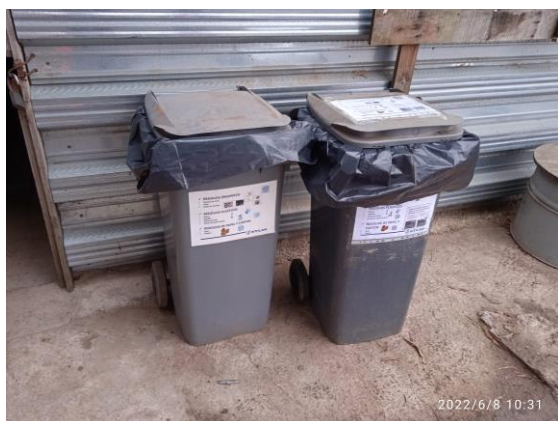
Se verificó un apropiado uso de la infraestructura para la gestión de residuos. Los residuos asimilables a domésticos tienen como destino final el SDF Felipe Cardozo. La empresa realiza una segregación de los residuos de acuerdo a origen y destino. En obrador existen recipientes de colores correctamente señalizados para su separación. La gestión de cada tipo de residuos es acorde a sus propiedades, y en el ITGA consultado se presentan remitos que evidencian una correcta gestión.

Ilustración 6 – P03, Obrador. Tarros para correcta gestión de residuos sólidos.

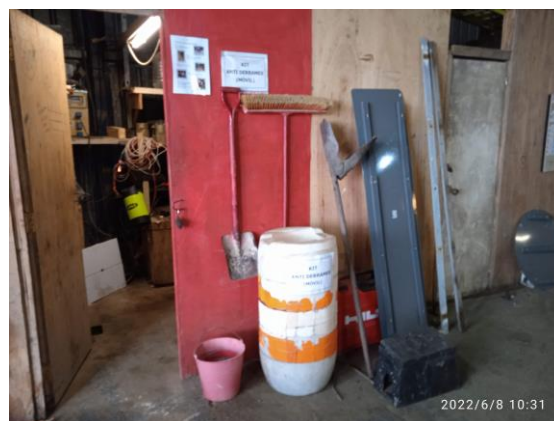
Ilustración 7 – P03, Obrador. Kit antiderrame para frente de obra.

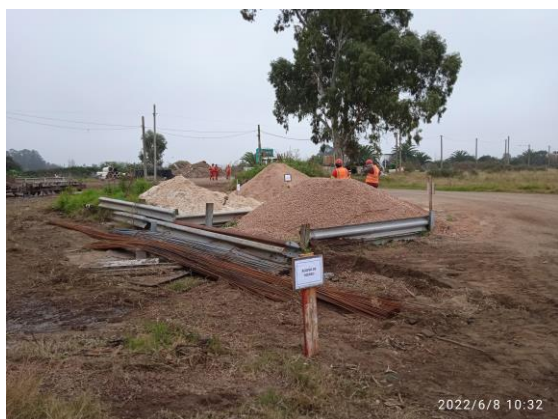
Ilustración 8 – P03, Obrador. Acopio de hierro. Debidamente señalado.

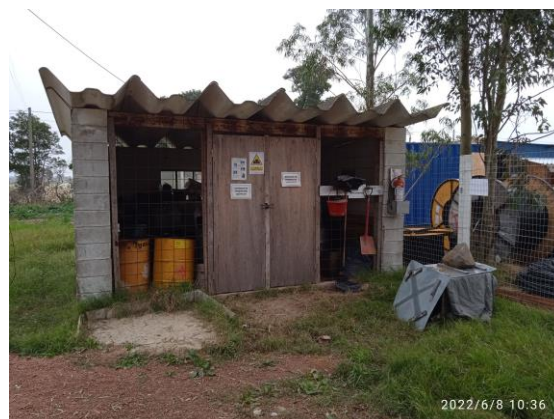
Para el almacenamiento transitorio en obra de los residuos Categoría I según Dec. 182/013 se cuenta con una zona correctamente techada, con contención perimetral y suelo impermeable cubierto de arena apta para absorber posibles derrames. Existe en sitio también un kit para derrames y extintor.

Junto al depósito de residuos especiales se encuentra el depósito de productos químicos también techado, con contención perimetral y suelo impermeable cubierto de arena apta para absorber posibles derrames.

Ilustración 9 – P03, Obrador. Depósito de productos químicos y residuos especiales.

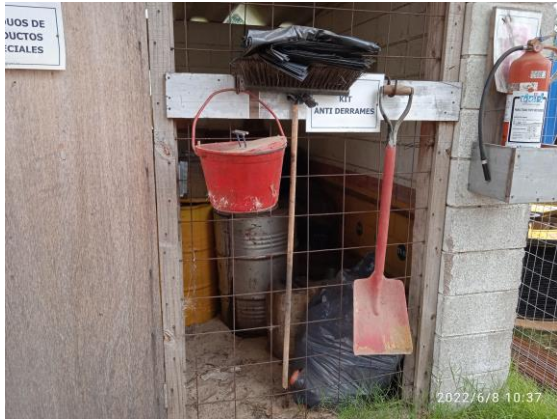
Ilustración 10 – P03, Obrador. Kits antiderrames en depósito de productos químicos y residuos especiales.

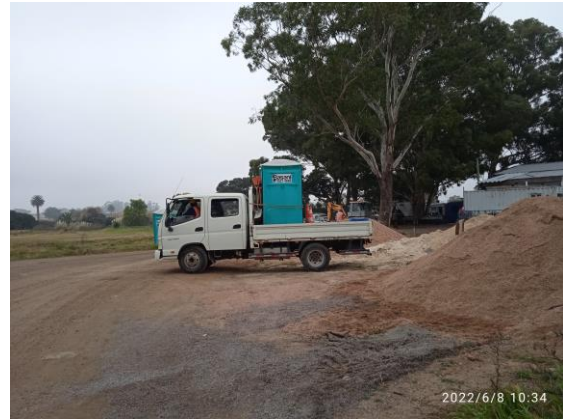
Ilustración 11 – P03, Obrador. Camión que transporta cuadrilla y baño químico a frente de obra

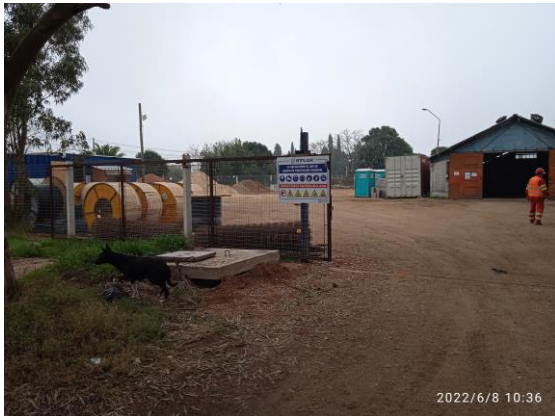
El obrador de la obra comparte el predio con el obrador de otro contrato de la empresa. Se destaca que las infraestructuras de cada uno de ellos se encuentran correctamente identificadas y las áreas correspondientes señalizadas y separadas mediante alambrado perimetral portón de acceso.

Ilustración 12 – P03, Obrador. Obrador de otro contrato de la empresa, que comparte predio con obrador de ampliación de contrato M63. Correcta señalización y separación.

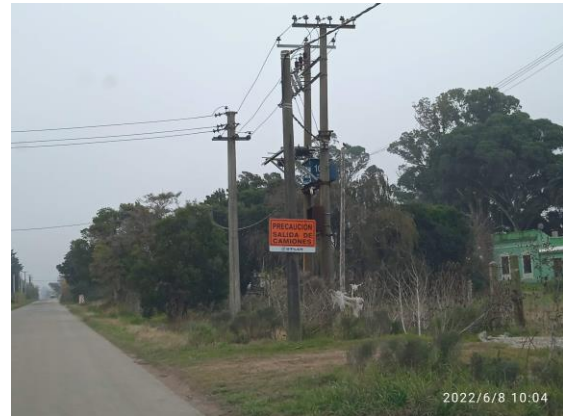
Ilustración 13 – P03, Obrador. Acceso a obrador. Correcta señalización en caminería de acceso.
