INFORME DE AUDITORÍA AMBIENTAL

RE-GA-802-C73-
20220609

Informe de Auditoría Ambiental C/73 – Ampliación de Contrato 16/06/2021

“Mejorar la capacidad estructural de la Ruta 6 en las progresivas 206K000 a 220K000 y 222K000 a 231K000”

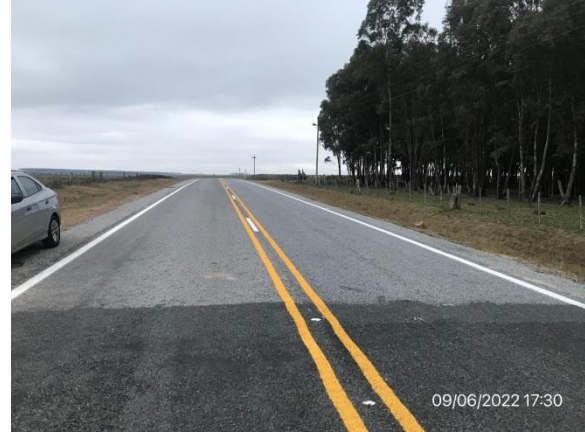
Ilustración 5 – Tramo de ruta 6 con obras terminadas, base recargada, tratamiento bituminoso y señalización ejecutados.

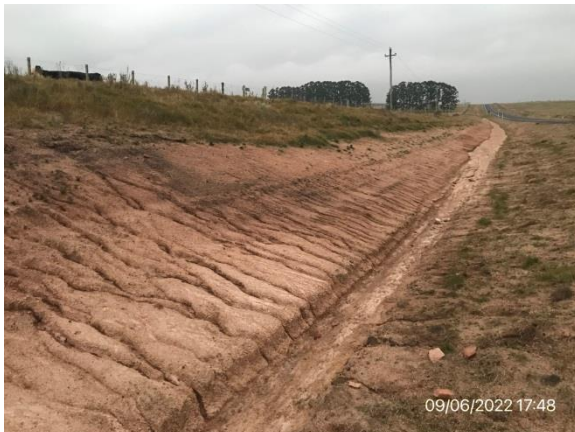
En el tramo de obras, se comprobó que las tareas detalladas en el PRA habían sido ejecutadas parcialmente. La ruta se encontró libre de residuos de obras civiles (ROCs) y en buenas condiciones de limpieza. Sin embargo, en varios puntos se comprobó la existencia de taludes y contrataludes erosionados por efecto de la lluvia, sobre todo en sectores con suelo desnudo sin cobertura vegetal. Se retoma este comentario en el apartado 7.4.

ID: 01	Coordenadas UTM (X – Y)		Progresiva: Varias de 206K a 231 K – Ruta 6
	--	--	Código del hallazgo: PF – 10
Descripción: En varios puntos del tramo auditado entre las progresivas 206K000 y 231K000 de Ruta 6 se observó que la faja pública tiene taludes con suelo desnudo sin cobertura vegetal y señales de erosión, presuntamente causada por arrastres causados por escurrimientos pluviales			
Evidencia (Foto, documento, comunicación personal): Ilustración 6.

Ilustración 6 – Faja pública de Ruta 6 con taludes erosionados por arrastre pluvial combinado con falta de recubrimiento vegetal.

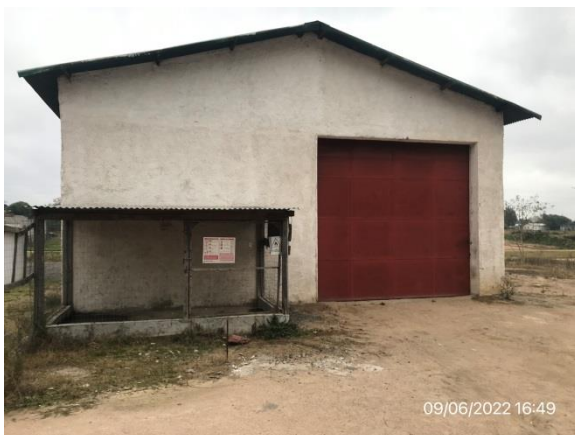
Ilustración 8 – P03, Obrador principal desmontado, Sarandí del Yí. Se retiraron los restos de lubricantes y

arenas contaminadas.

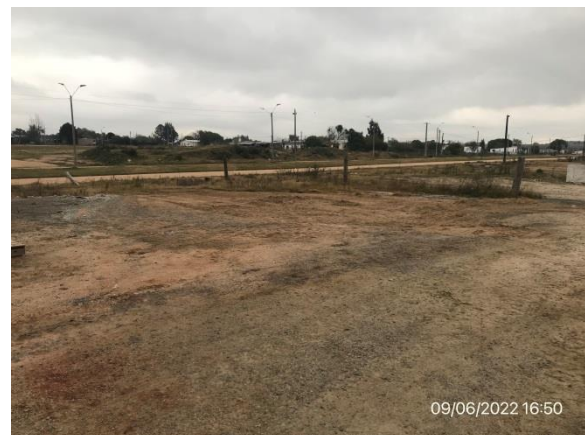
Ilustración 9 – P03, Obrador principal. Sarandí del Yí. Explanada de acopios limpia, queda como mejora a

beneficio del propietario.

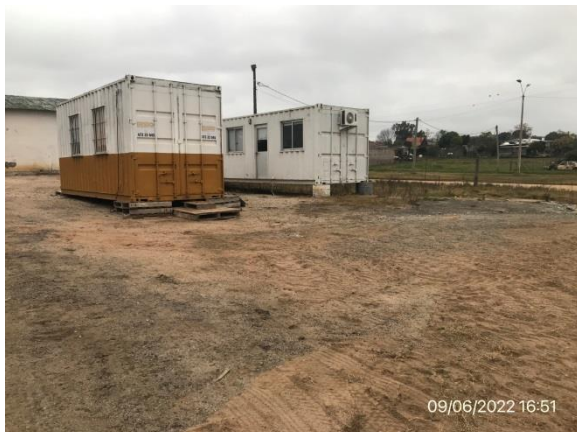
Ilustración 10 – P03, Obrador subcontratista Tafarol SA. Quedan en el predio por medio de acuerdo privado entre ésta y el propietario.

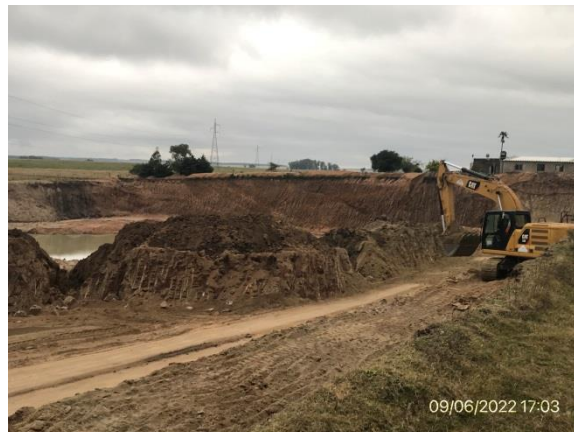
En esa cantera se apreció que al momento de la auditoría ambiental las tareas de recuperación ambiental detalladas en el PRA no se habían ejecutado, y que la cantera permanece en explotación pese a que el contrato auditado ya no requiere de áridos. Al respecto, la empresa Stiler SA solicitó el 11/05/2022 a la DINACEA/MA y el 12/05/2022 a la DNV/MTOP, la ampliación de destino de la cantera para otro contrato de Obra Pública, manteniendo incambiables el plazo y el volumen de explotación. Se retoma este comentario en el apartado 7.3.

ID: 02	Coordenadas UTM (X – Y)		Progresiva: Ruta 6, progresiva 208K200 a (-).
	631906	6315482	Código del hallazgo: PF – 3
Descripción: La cantera de tosca de Ruta 6 en progresiva 208K200 a (-) – P04 – sigue en explotación y no tiene su recuperación ambiental realizada. La empresa Stiler SA presentó evidencia que solicitó el 11/05/2022 a la DINACEA/MA y el 12/05/2022 a la DNV/MTOP, la ampliación de destino de la cantera para otro contrato de Obra Pública, manteniendo incambiados el plazo y el volumen de explotación. Sin embargo, al no haber evidencia de la aprobación de dichas solicitudes, no puede comprobarse que el cierre de la cantera explotada por el contrato no forma parte las tareas de recuperación ambiental del mismo.			
Evidencia (Foto, documento, comunicación personal): Ilustración 11, Ilustración 12.

Ilustración 11 – P04, Cantera de tosca. Ruta 6, progresiva 208K200 a (-). Maquinaria trabajando tras ampliación de destino para otro contrato.

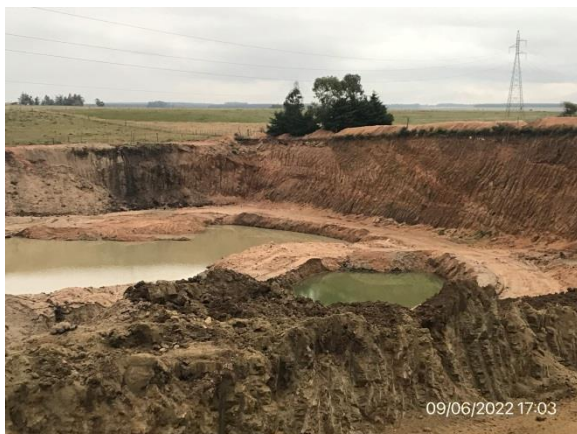
Ilustración 12 – P04, Cantera de tosca. Yacimiento en explotación. Aún no se realizaron tareas de remediación ambiental.
