## INFORME DE AUDITORÍA AMBIENTAL

RE-GA-802-C115-  
20220616

## C/115 - Ampliación de Contrato 01/07/2021. Grupo 2

### “Proyecto y construcción del ensanche y refuerzo de los puentes de Ruta 20 sobre C<sup>da</sup> del Sauce (51K980), A<sup>o</sup> Don Esteban (58K280) y C<sup>da</sup> del Rosario (64K880)”.

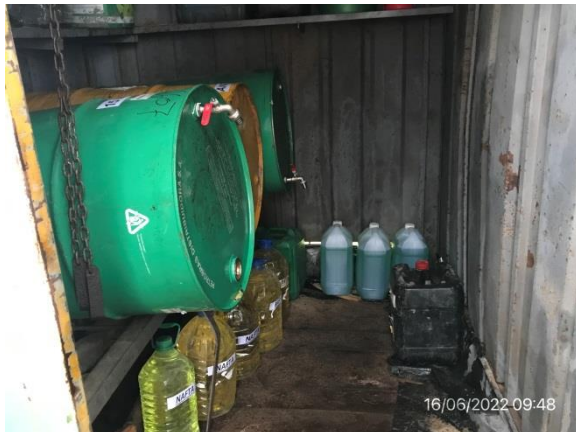
ID: 03	Coordenadas UTM (X – Y)		Progresiva: 56K050 a (-) Ruta 20	Tipo de NC: 2
	446711	6356352	Código del hallazgo: EL - 7	
<b>Descripción:</b> En el obrador de la empresa INCOCI se construyó una zona de acopio para lubricantes y combustibles que no cuenta con envallado perimetral, y bidones de combustible mal rotulados. Lo anterior contraviene el apartado 10.2 del MAV				
<b>Situación actual:</b> Cumplida.				
<b>Evidencia (Foto, documento, comunicación personal):</b> Ilustración 6.

Ilustración 6 – P04, Obrador principal de Incoci SA. Depósito cerrado de hidrocarburos y productos químicos correctamente identificados.

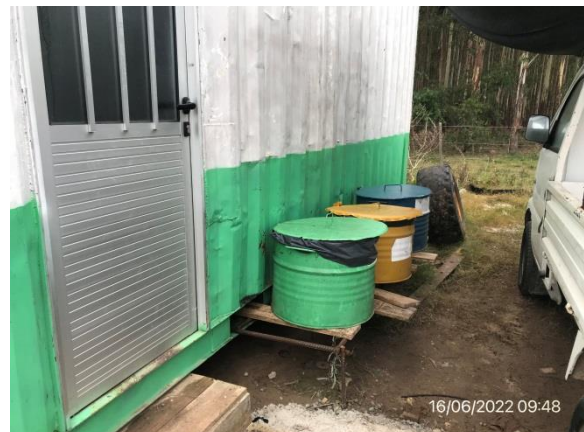
Ese obrador cuenta con orden y limpieza adecuados, y se observó una correcta infraestructura para el acopio y gestión de residuos segregados por corriente de generación, con un sector adecuado para el acopio de lubricantes y productos químicos.

Ilustración 9 – P04, Obrador principal de Incoci SA. Residuos segregados por canal de generación.

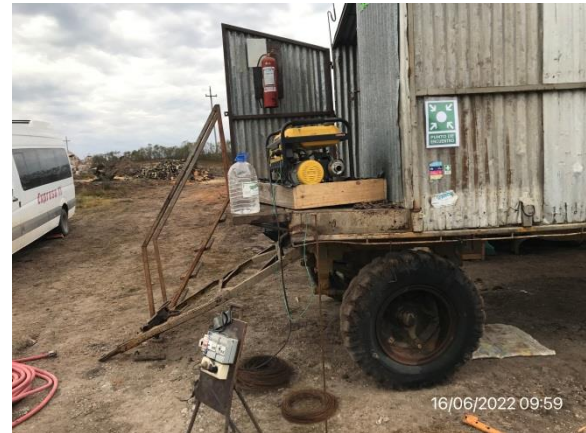
Ilustración 11 – P02, Puente sobre A° Don Esteban. Campamento provisorio. Generador eléctrico sobre bandeja estanca.

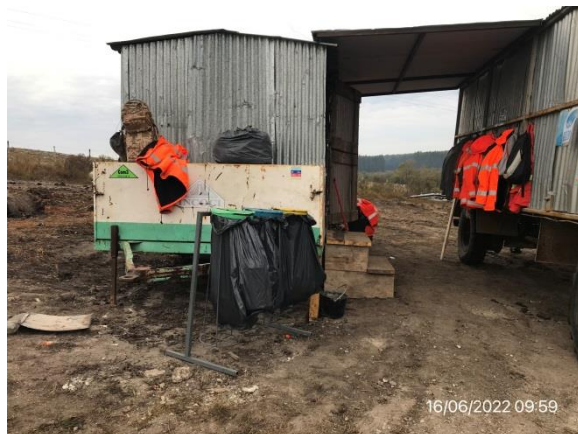
ID: 01	Coordenadas UTM (X – Y)		Progresiva: 58K280, Ruta 20	Tipo de NC: 1
	448895	6356708	Código del hallazgo: RS – 7, EL – 7, PF – 8	
<b>Descripción:</b> El campamento provisorio en el puente sobre el A° Don Esteban – P02 – no cuenta con instalaciones de bienestar para los operarios y no está señalada la zona de exclusión en áreas inundables. Lo anterior contraviene los puntos 8.5 y 9.8 del MAV así como el decreto 125/014 de Seguridad e Higiene en la Construcción.				
<b>Situación actual:</b> Cumplida.				
<b>Evidencia (Foto, documento, comunicación personal):</b> Ilustración 12, Ilustración 15.

Ilustración 12 – P02, Puente sobre A° Don Esteban. Servicios de bienestar para operarios.

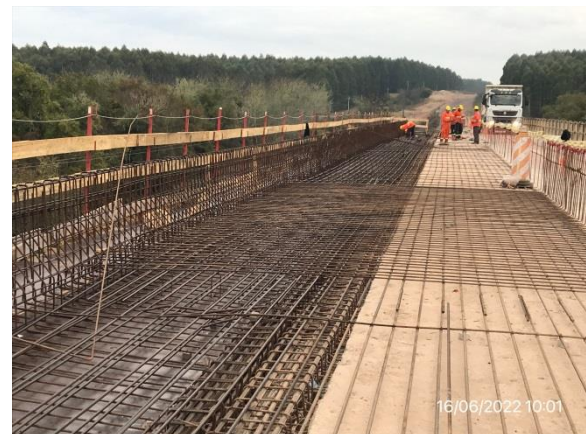
ID: 02	Coordenadas UTM (X – Y)		Progresiva: 58K280, Ruta 20	Tipo de NC: 2
	448895	6356708	Código del hallazgo: RS – 7	
<b>Descripción:</b> La obra en el puente sobre el A° Don Esteban – P02 – no cuenta con infraestructura suficiente para la gestión de residuos, al existir una distancia considerable entre la zona de trabajos en el tablero en construcción y la estación de residuos existente en el campamento. Por tal razón, se comprobó la existencia de residuos mal dispuestos en una zona ambientalmente sensible, como lo es la planicie de inundación del curso de agua. Lo anterior contraviene el apartado 9.2 del MAV de 1998.				
<b>Evidencia (Foto, documento, comunicación personal):</b> Ilustración 13, Ilustración 16.

Ilustración 13 – P02, Puente sobre A° Don Esteban. Ensanche de tablero en construcción. No hay infraestructura para gestión de residuos.

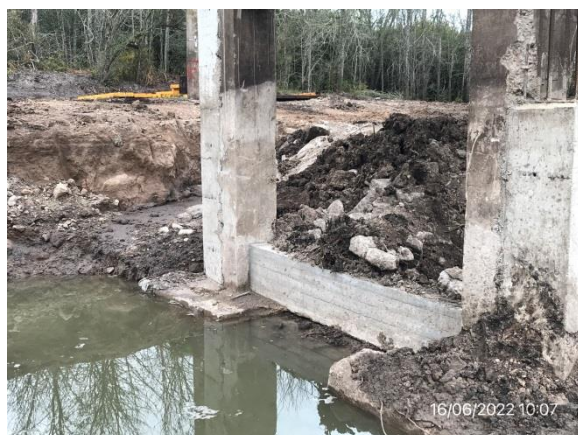
Ilustración 14 – P02, Puente sobre A° Don Esteban. Recreido de cimientos ejecutado.

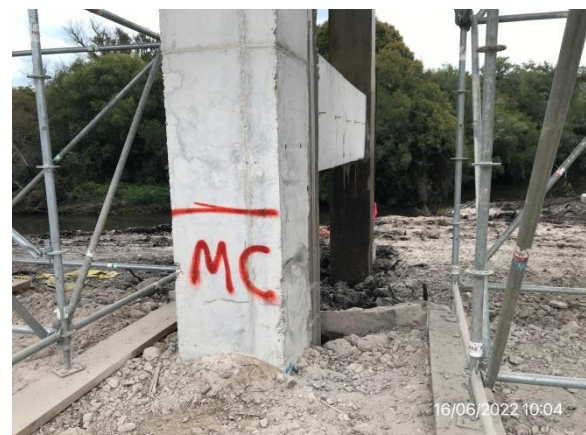
Ilustración 15 – P02, Puente sobre A° Don Esteban. Delimitación de máxima creciente.

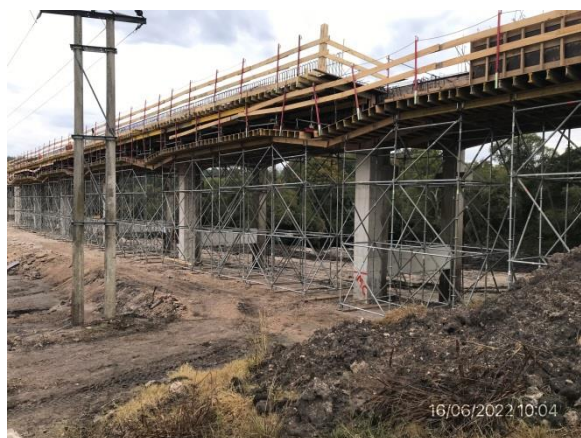
Por su parte, en la obra sobre el A° Don Esteban la situación es distinta, ya que se trata de una obra de porte mayor donde se considera escasa la infraestructura para gestión de residuos, considerando las distancias a recorrer entre las diferentes zonas de trabajo y los sectores con infraestructura de segregación de residuos. Como consecuencia, al momento de la auditoría se observaron algunos residuos dispersos en zonas inundables. Se retoman estos comentarios en el apartado 7.3.

Ilustración 16 – P02, Puente sobre A° Don Esteban. Zona de obras en la planicie de inundación. No hay infraestructura para gestión de residuos.

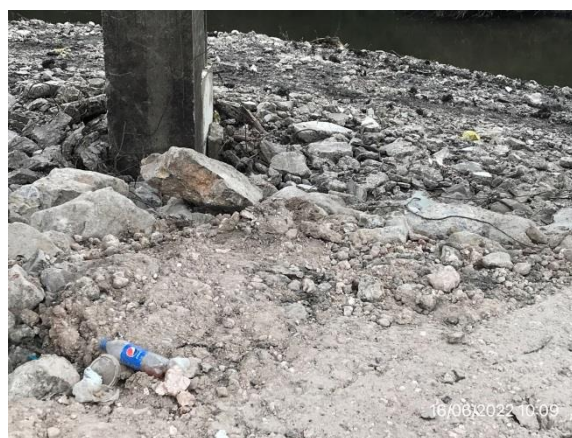
Ilustración 17 – P02, Puente sobre A° Don Esteban. Residuos en planicie de inundación.

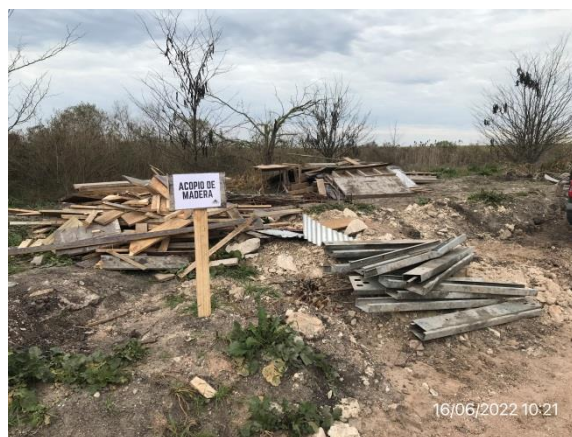
Ilustración 19 – P03, Puente sobre C<sup>da</sup> del Rosario. Acopio de ROCs y maderas fuera de zona de máxima creciente.

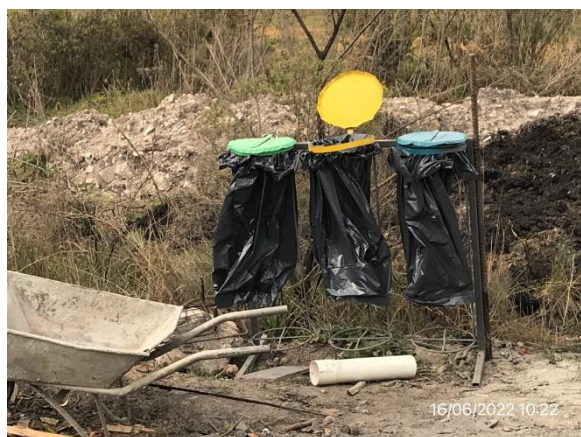
En el puente sobre la C<sup>da</sup> del Rosario, se pudo comprobar que las infraestructuras para la gestión de residuos son acordes al porte de la obra y que los requerimientos del MAV 1998 en general se cumplen de forma adecuada. El campamento provisorio está ubicado en zona no inundable.

Ilustración 20 – P03, Puente sobre C<sup>da</sup> del Rosario. Estación para acopio de residuos segregados por corriente de generación.

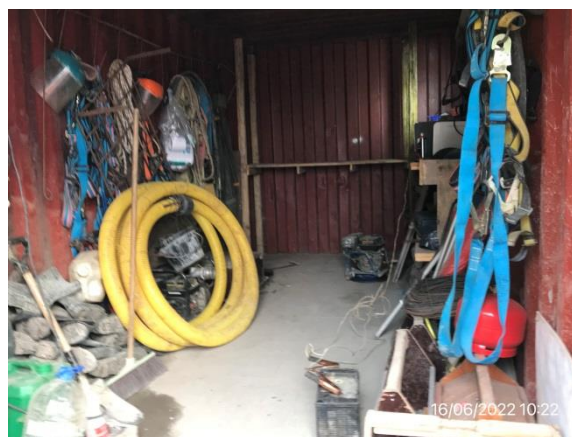
Ilustración 21 – P03, Puente sobre C<sup>da</sup> del Rosario. Pañol en container cerrado.

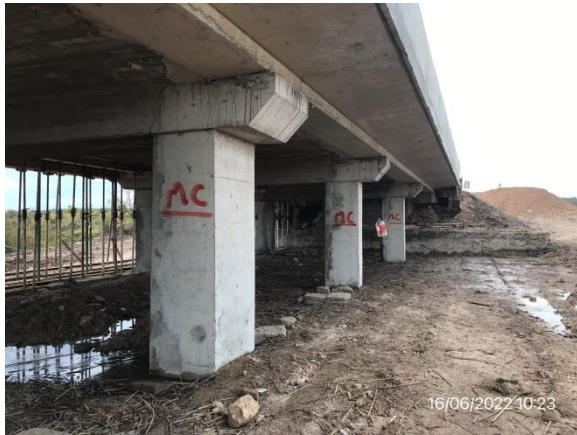
*Ilustración 22 – P03, Puente sobre C<sup>da</sup> del Rosario.  
Tareas de recrecio de pilares culminadas.*

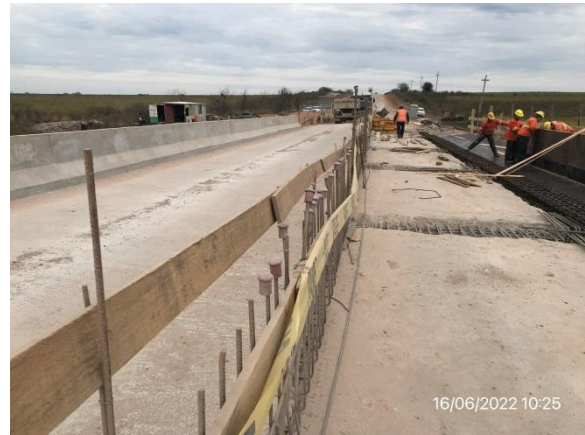
*Ilustración 23 – P03, Puente sobre C<sup>da</sup> del Rosario.  
Tareas de ensanche de tablero en ejecución.*

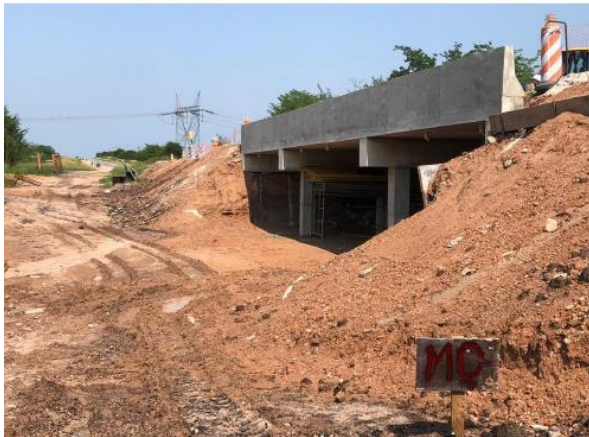
ID: 02	Coordenadas UTM (X – Y)		Progresiva: 51K980, Ruta 20	Tipo de NC: 2
	442976	6354816	Código del hallazgo: RS – 7, EL – 7	
<b>Descripción:</b> En el Puente sobre Cda del Sauce – P01 – no está indicada la zona de exclusión en áreas inundables. También hay un generador eléctrico que no cuenta con contenciones para prevenir posibles derrames. Lo anterior contraviene los apartados 9.8 y 10.2 del MAV.				
<b>Situación actual:</b> Cumplida.				
<b>Evidencia (Foto, documento, comunicación personal):</b> Ilustración 24, Ilustración 25.

*Ilustración 24 – P01, Puente sobre C<sup>da</sup> del Sauce. Ruta  
20 progresiva 51K980. Zona de máxima creciente  
señalizada. Fotografía del 17/01/2022 proporcionada por  
INCOCI.*

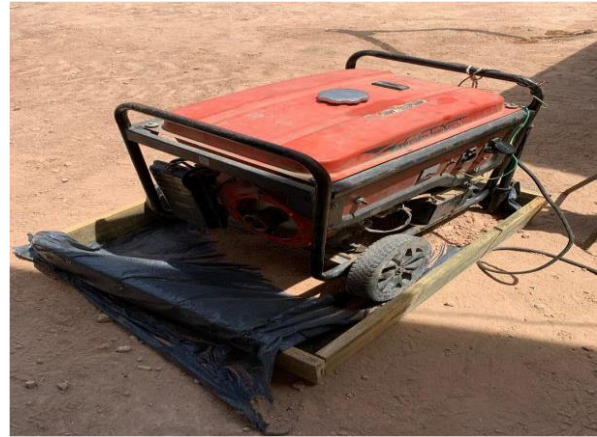
*Ilustración 25 – P01, Puente sobre C<sup>da</sup> del Sauce.  
Generador eléctrico sobre bandeja impermeable.  
Fotografía del 17/01/2022 proporcionada por INCOCI.*
