## INFORME DE AUDITORÍA AMBIENTAL

RE-GA-802-M42-  
20220615

#### M/42 – Ampliación de Contrato 14/04/2021. Grupo 4

**“Proyecto y construcción del ensanche y refuerzo de los puentes de Ruta 3 sobre A° San Francisco Gde. (375K740), A° San Francisco Chico (378K560), Pasaje superior sobre vía férrea (403K480) y A° Quebracho (416K130)”**

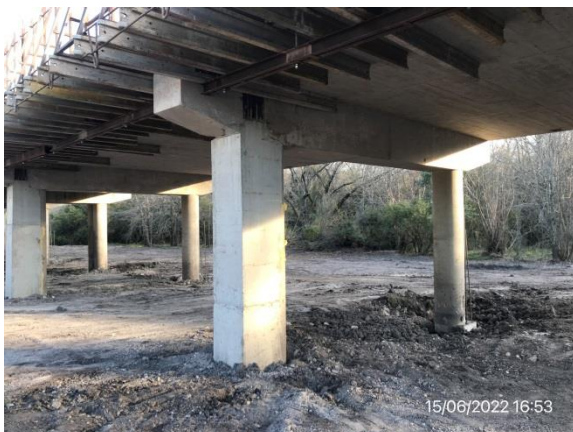
*Ilustración 4 – P04. Puente sobre A° Quebracho. Obras de recrecido de pilares en ejecución.*

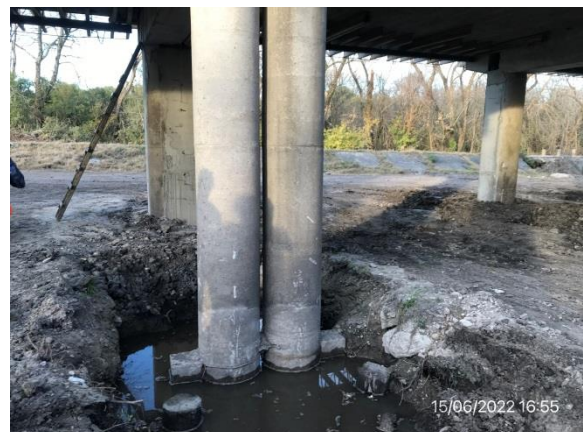
*Ilustración 5 – P04. Puente sobre A° Quebracho. Recreido de cimientos en ejecución.*

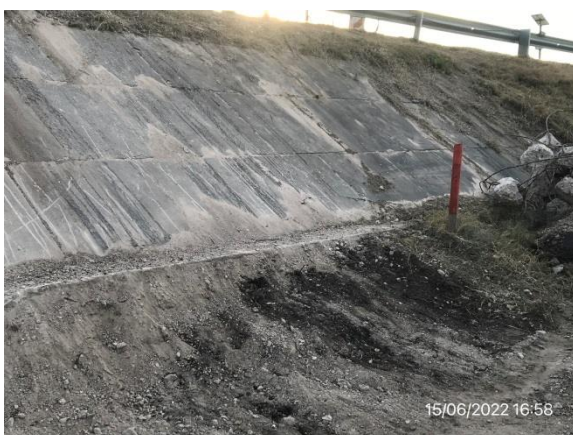
En la obra en ejecución en el puente sobre A° Quebracho está señalada la zona de máxima creciente, alertando a los operarios sobre las zonas inundables. Las tareas en ejecución al momento de la auditoría son los ensanches en los cimientos, las obras de ensanche de pilares y de tablero, con tránsito en media calzada. Para ello Ingeniería Pacífico SRL instaló un campamento provisorio en la faja pública de la Ruta 3, progresiva 416K100 a (-) en la planicie de inundación del A° Quebracho, contando con la autorización de DNV-MTOP fechada del 03/05/2022.

*Ilustración 6 – P04. Puente sobre A° Quebracho. Zona de máxima creciente demarcada.*

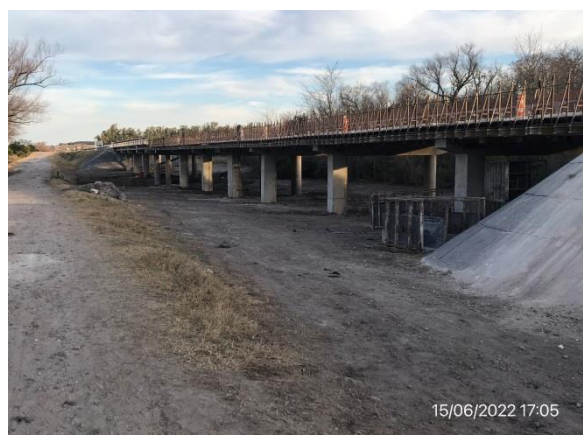
*Ilustración 7 – P04. Puente sobre A° Quebracho. Explanada de trabajo limpia y ordenada.*

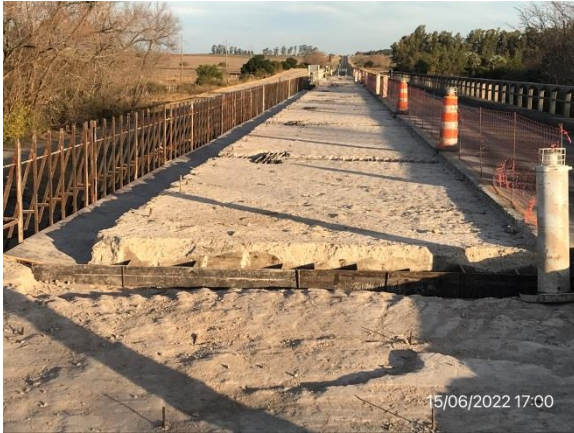
Ilustración 8 – P04. Puente sobre A° Quebracho. Tareas de ensanche de tablero en ejecución.

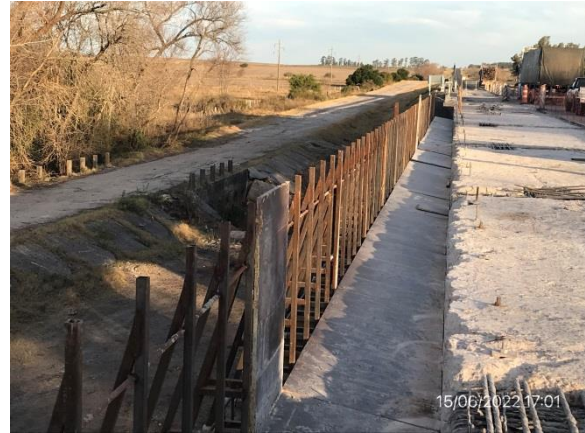
Ilustración 9 – P04. Puente sobre A° Quebracho. Tareas de refuerzo de vigas en ejecución.

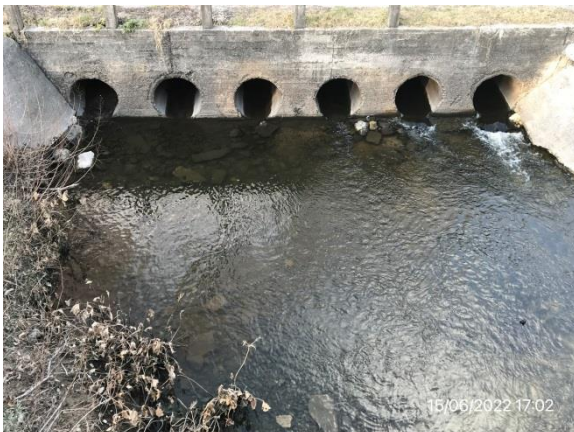
Ilustración 10 – P04. Curso de agua del A° Quebracho limpio.

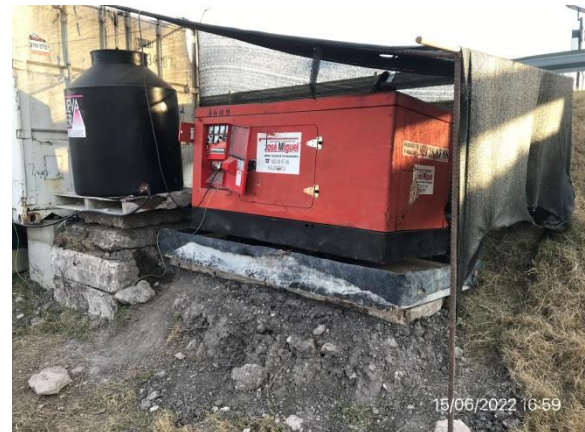
Ilustración 11 – P04. Campamento provisorio del Puente sobre A° Quebracho. Generador eléctrico emplazado en zona con vallado perimetral impermeable.

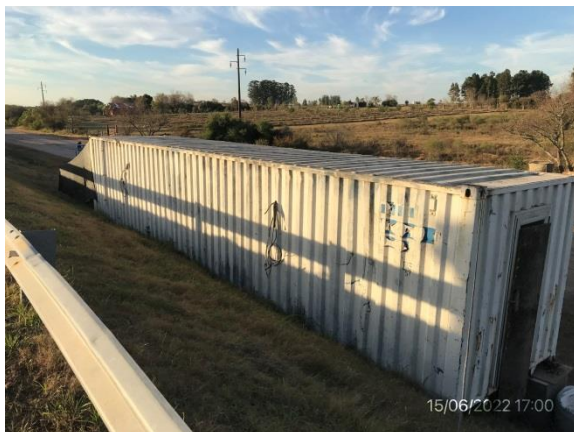
Ilustración 12 – P04, Campamento provisorio del Puente sobre A° Quebracho. Contenedor para oficinas y servicios de bienestar de operarios.

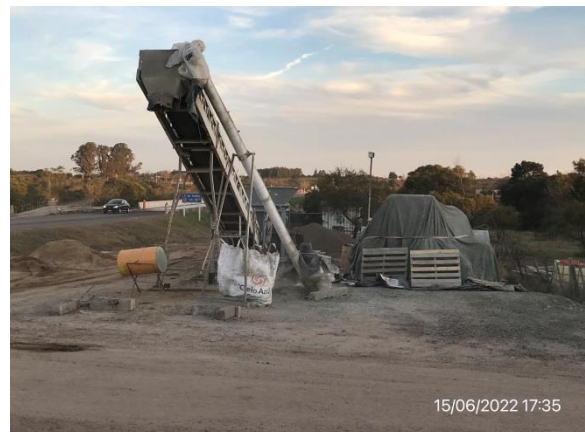
Ilustración 13 – P05 Obrador subcontratista Ingeniería Pacífico SA. Planta de hormigón.

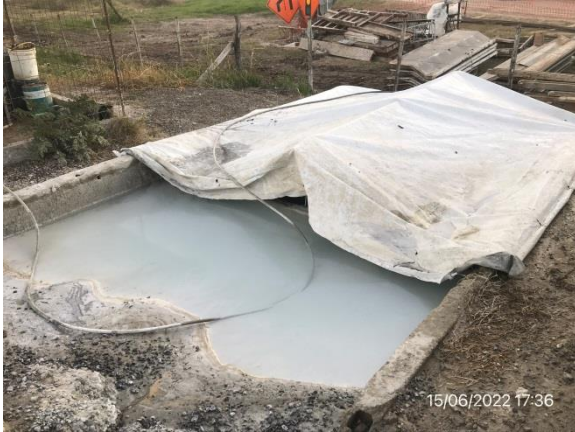
Los ITGA también declaran que se monitorea el efluente de la pileta de lavado de camiones *mixer* mediante la medición de pH y procedimiento de neutralización.

Ilustración 14 – P05 Obrador subcontratista Ingeniería Pacífico SA. Pileta de lavado de camión mixer.

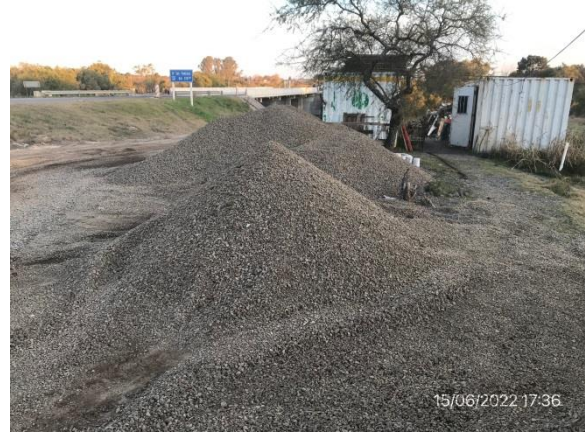
Ilustración 15 – P05 Obrador subcontratista Ingeniería Pacífico SA. Explanada de acopio de áridos.

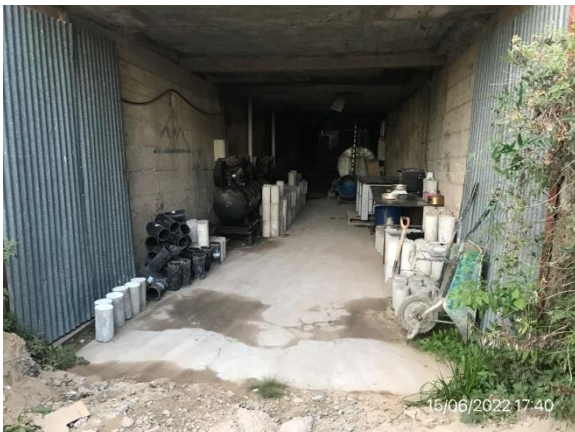
Ilustración 16 – P05 Obrador subcontratista Ingeniería Pacífico SA. Laboratorio de hormigón.

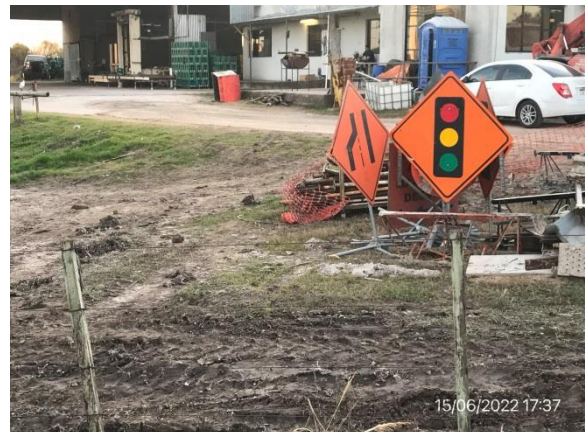
ID: 02	Coordenadas UTM (X – Y)		Progresiva: 378K750 a (-). Ruta 3	
	752752	6419171	Código del hallazgo: EA - 7, RS – 7, PEL – 7	
<b>Descripción:</b> El Obrador subcontratista Ingeniería Pacífico SA ubicado en la faja pública de Ruta 3 no está claramente deslindado del emprendimiento productivo que está en el padrón contiguo, lo cual expone a la obra a no poder deslindar eventuales responsabilidades por eventos ambientales.				
<b>Situación actual:</b> Cumplido.				
<b>Evidencia (Foto, documento, comunicación personal):</b> Ilustración 17.

Ilustración 17 – P05 Obrador subcontratista Ingeniería Pacífico SA. Separación con tejido del resto del predio de uso privado.

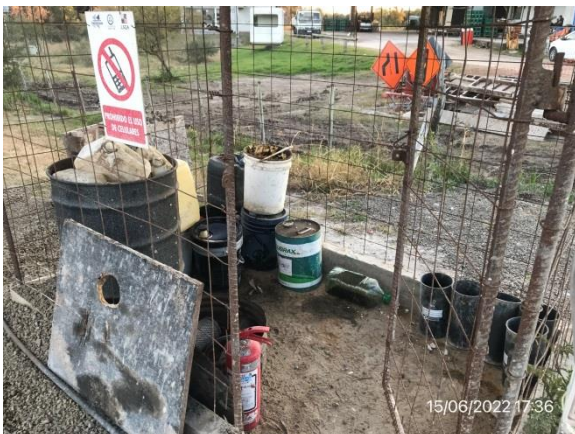
Ilustración 18 – P05 Obrador subcontratista Ingeniería Pacífico SA. Recinto techado y vallado para aceites y lubricantes.

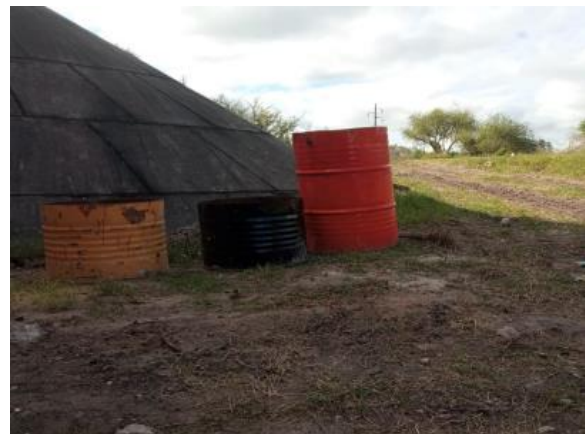
ID: 01	Coordenadas UTM (X – Y)		Progresiva: 375K740, Ruta 3	Tipo de NC: 2
	402578	6429125	Código del hallazgo: RS – 6	
<b>Descripción:</b> En el puente sobre A° San Francisco Gde – P01 – no hay infraestructura para gestión segregada de residuos, lo cual contraviene el apartado 10.2 del MAV				
<b>Situación actual: cumplido.</b>				
<b>Evidencia (Foto, documento, comunicación personal):</b> Ilustración 19.

Ilustración 19 – P01 Puente sobre A° San Francisco Gde. Ruta 3, progresiva 375K740. Infraestructura para gestión segregada de residuos. Fotografía proporcionada por la empresa el 30/03/2022.
