INFORME DE AUDITORÍA AMBIENTAL

RE-GA-802-M56-
20220629

M/56 –Ampliación de Contrato 06/06/2021.

“Ejecutar obra de refuerzo estructural en Ruta 13, tramo A° Alférez (202K650) – Ruta 15 (218K300) y en Ruta 19, tramo 9K000 – 30K200. Ampliar en 60 meses el plazo del mantenimiento desde el 01/02/2021.”

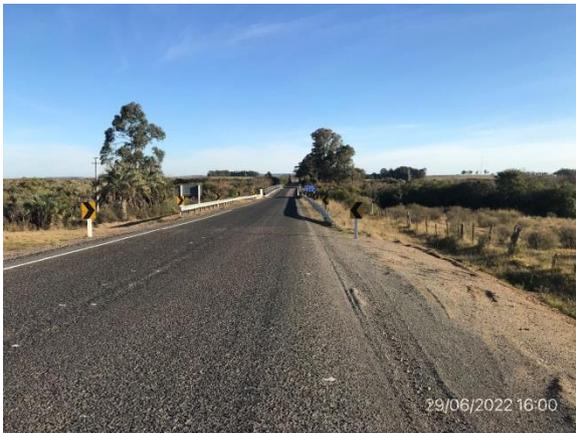
Ilustración 4 – P01, inicio de tramo. Ruta 13. progresiva 202K650

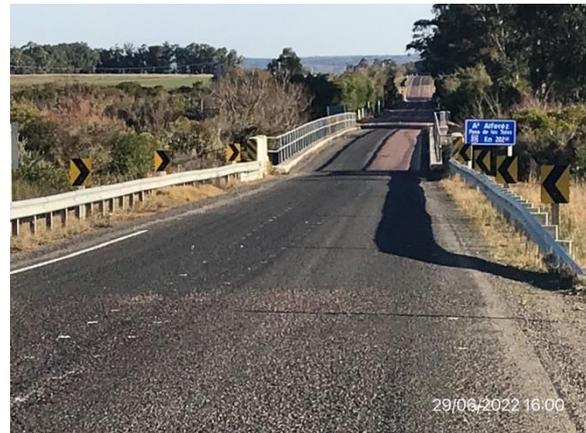
Ilustración 5 – P01, inicio de tramo. Ruta 13. Acceso este a puente sobre A° Alferez.

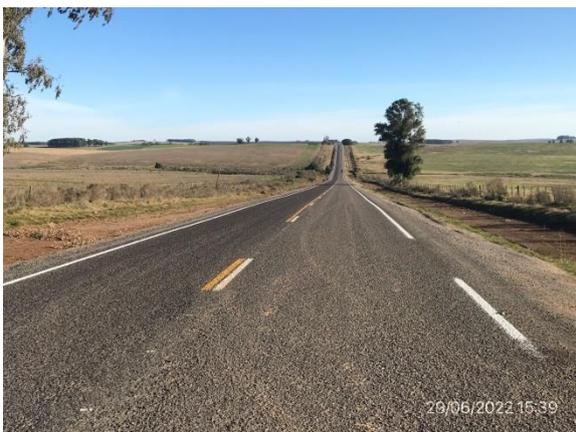
Desde el punto de vista de usuario de la red vial, el confort de la circulación es acorde al tipo de carpeta de rodadura construida. La señalización horizontal está en ejecución, y en los tramos donde ya se completó es correcta.

Ilustración 6 – Ruta 13. Carpeta de rodadura terminada,

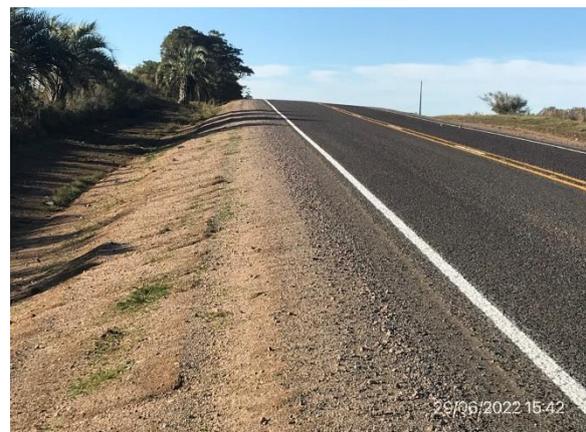
Ilustración 7 – Ruta 13. Taludes de cunetas perfilados con tapiz vegetal en crecimiento.

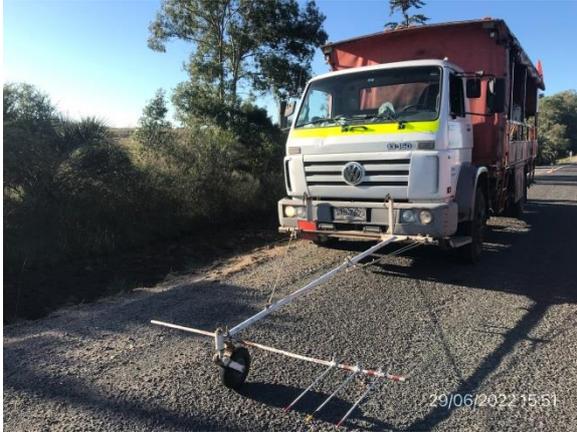
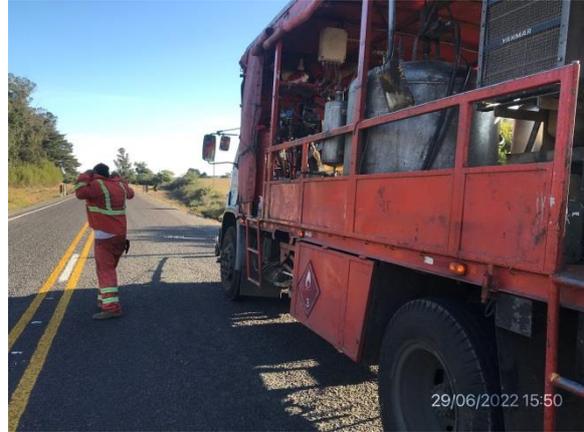
En el frente de obras se pudo comprobar que estaban en ejecución tareas de demarcación horizontal, que la empresa subcontrató a Bordonix SA.

Ilustración 8 – P04, frente de obras. Ruta 13, progresiva 209K500. Tareas de demarcación horizontal en ejecución, subcontratista Bordonix SA.

Ilustración 9 – P04, frente de Obras. Ruta 13, progresiva 209K500. Tareas de demarcación horizontal en ejecución, subcontratista Bordonix SA.

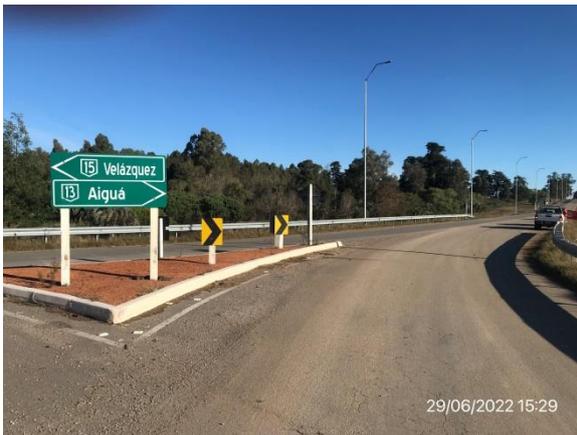
Ilustración 10 – P02, fin de tramo. Ruta 13, progresiva 218K300

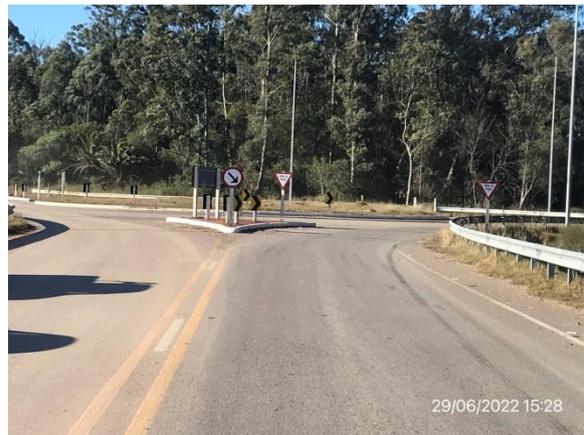
Ilustración 11 – P02, fin de tramo. Ruta 13, progresiva 218K300. Empalme con Ruta 15.

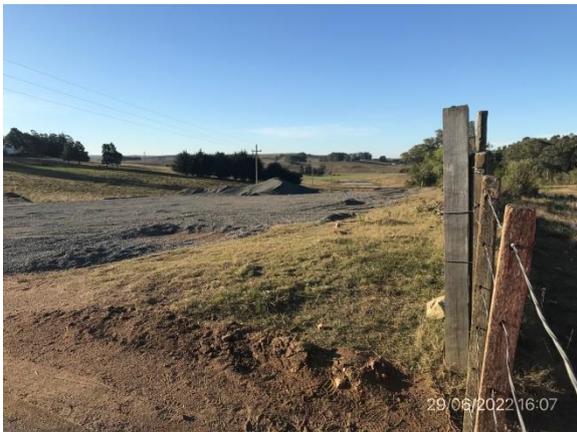
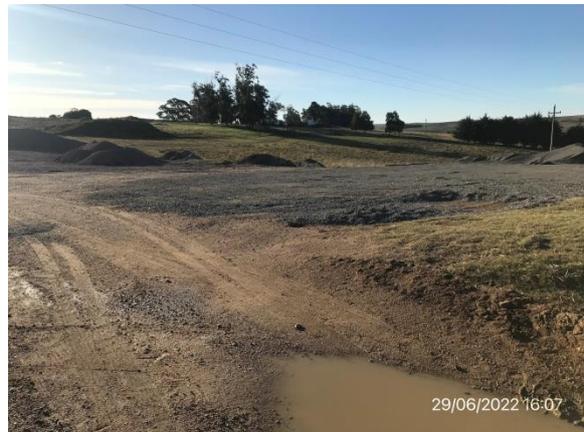
La empresa estableció un campamento provisorio en el Padrón N° 327, Rocha, Ruta 13 progresiva 207K300 a (-). En ese padrón hubo antes una cantera de obra pública afectada a otros contratos de CVU, y al momento de la auditoría hay otra empresa contratista instalada en el predio. DNV – MTOP aprobó la instalación de ese campamento provisorio según consta en una nota del 04/04/2022.

Ilustración 12 – P03. Campamento provisorio desmantelado. Ruta 13, progresiva 207K300 a (-)

Ilustración 13 – P03. Campamento provisorio desmantelado. Ruta 13, progresiva 207K300 a (-)
