INFORME DE AUDITORÍA AMBIENTAL

RE-GA-802-C70-
20220629

Informe de Auditoría Ambiental

“Rehabilitación de la Ruta 8 en el tramo 429K000 – 457K500.”

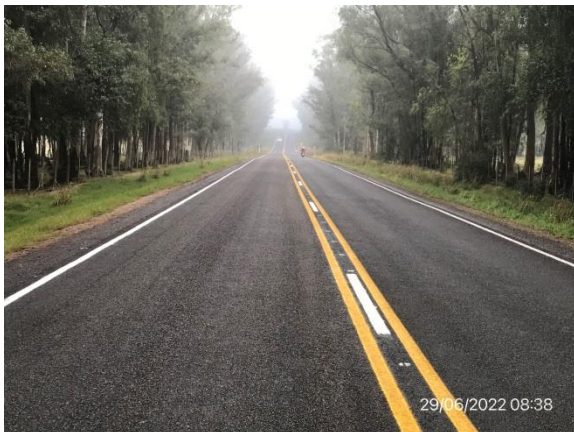
En el tramo de obras se pudo comprobar que las tareas de recuperación ambiental fueron correctamente ejecutadas de forma apegada al PRA de la obra. Se pudo comprobar que no existe material sobrante de acopios, que la faja pública de Ruta 8 en ese tramo está correctamente perfilada así como que existe buena cobertura con tapiz vegetal.

Ilustración 6 – Ruta 8. Nueva carpeta de rodadura en tratamiento bituminoso y nueva señalización horizontal terminadas.

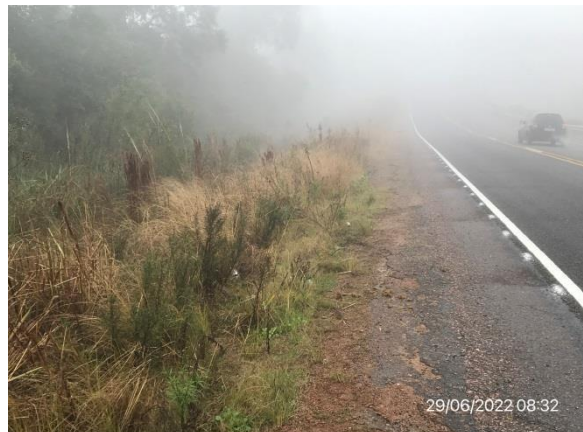
Ilustración 7 – Ruta 8. Talud de la faja pública con tapiz vegetal.

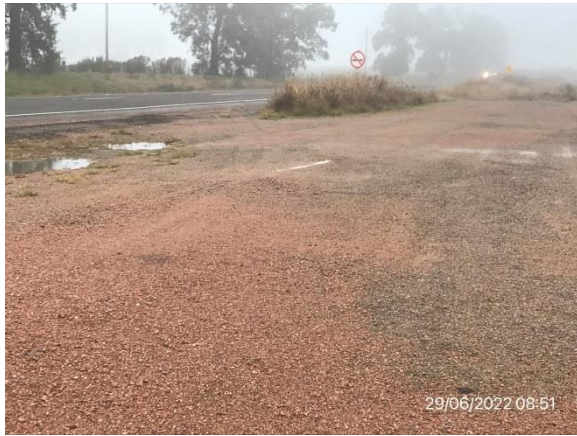
El campamento provisorio – P03 – ubicado en la Ruta 8, progresiva 436K800 a (-) fue completamente desmantelado y la zona está libre de restos de obra y en condiciones de limpieza adecuadas. La empresa presentó evidencia de que ese campamento provisorio contó para su instalación con la aprobación de DNV-MTOP del 01/02/2022.

Ilustración 10 – P03. Campamento provisorio desmontado. Ruta 8, progresiva 436K800 a (-). Explanada libre de residuos.

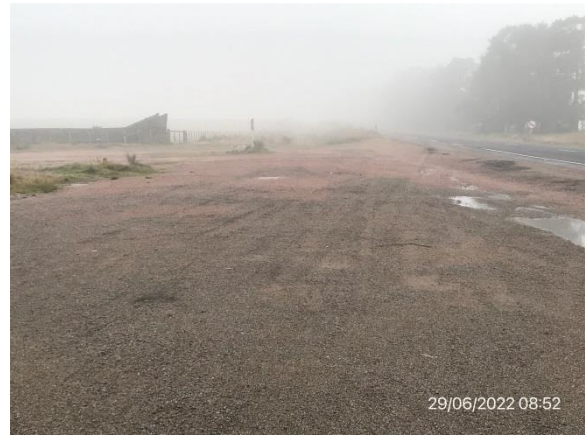
Ilustración 11 – P03. Campamento provisorio desmontado. Ruta 8, progresiva 436K800 a (-). Mejoras en plataforma acondicionada a beneficio de DNV-MTOP.

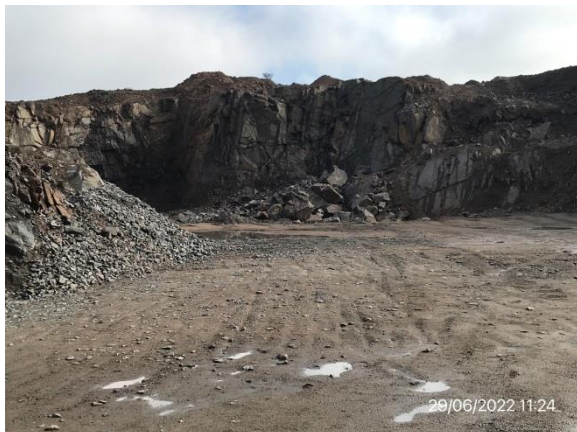
Los 2.251 m³ de agregado grueso utilizado por CVC SA para la ejecución de la carpeta de rodadura en tratamiento bituminoso, provinieron de la cantera de piedra ubicada en P04, en el padrón rural N° 6727 de la 11ª SC, Cerro Largo. Sin embargo, según consta en el Exp. 2021-10-3-1238 de DNV-MTOP esa cantera está incluida en el Inventario de Canteras de Obra Pública para ser explotada por Meliter SA en otro contrato que no comprende al contrato auditado.

Observación: Incumplimiento de un requisito establecido como criterio de auditoría (PGA de Obra, PRA de Obra, Manual Ambiental para Obras y Actividades del Sector Vial de la DNV, Pliego de Condiciones, Contrato de Obra, etc.) que puede derivar en un impacto ambiental menor.

Ilustración 12 – P04. Cantera de piedra explotada por Meliter SA. Padrón rural 6727 de la 11ª SC, Cerro Largo. Frente de explotación.

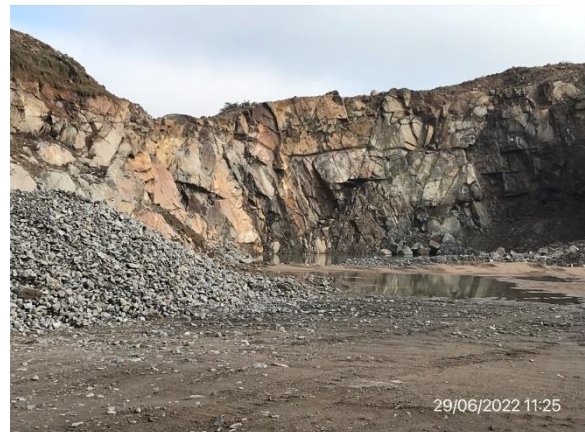
Ilustración 13 – P04. Cantera de piedra explotada por Meliter SA. Material de voladura listo para ser triturado.
