Informe de Auditoría Ambiental

M/46 – Ampliación de Contrato 27/01/2021 y Modificación de Contrato 10/09/2021

INFORME DE AUDITORÍA AMBIENTAL

RE-GA-802-M46
20220422

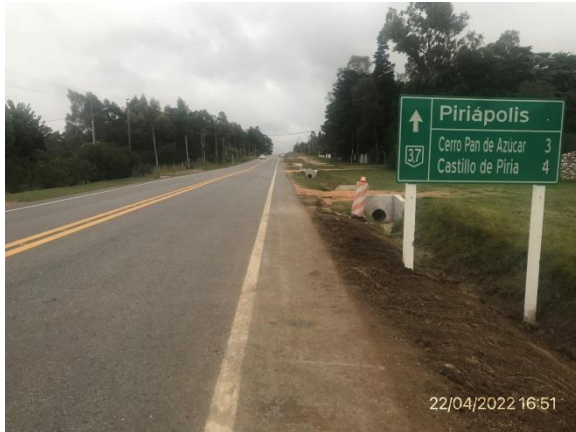
Ilustración 4 – P01, Inicio de tramo de obras de Ruta 37 en intersección con Ruta Interbalnearia

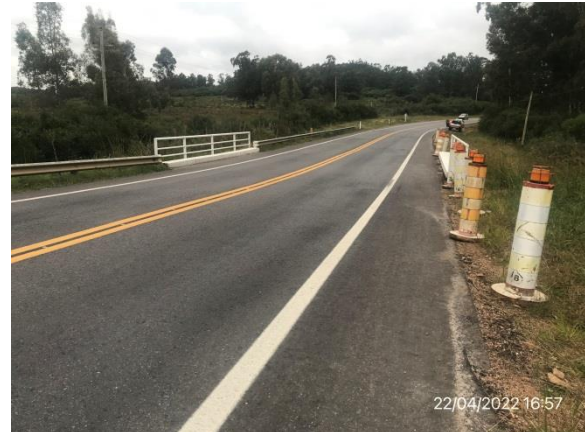
Ilustración 5 – P07, Ensanche de alcantarilla sobre Cañada del Encanto terminado

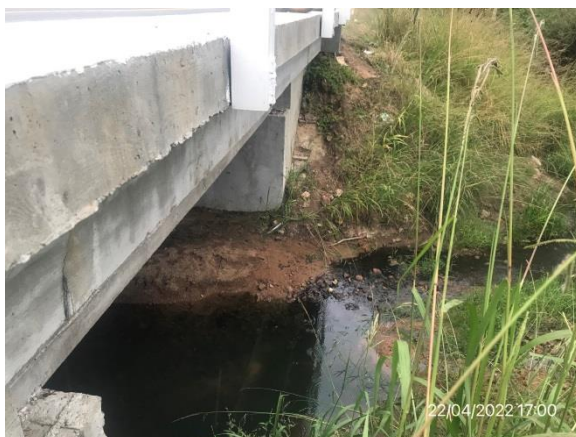
Ilustración 6 – P07, Ensanche de alcantarilla sobre Cda. del Encanto terminado, curso de agua limpio.

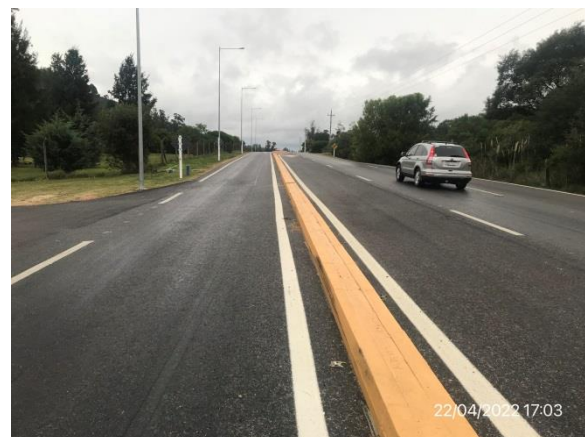
Ilustración 7 – Ruta 37, trabajos de ensanche y recapado terminados.

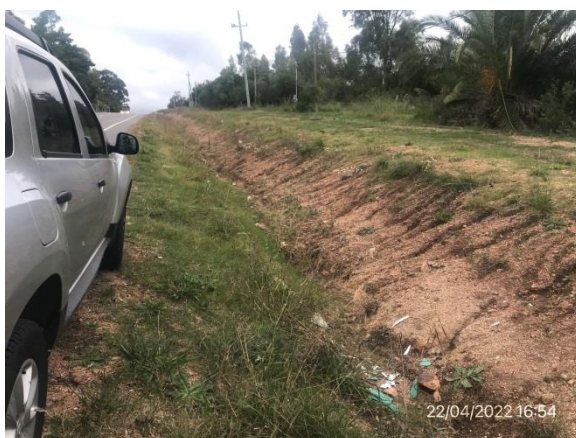
En general las condiciones finales de la Ruta 37 son adecuadas. No obstante, en la ubicación P06 hay evidencias de erosión por escurrimiento pluvial, que probablemente tenga su origen en una recuperación incompleta de la capa vegetal de cobertura. Se retoma este comentario en el apartado 7.4.

ID: 04	Coordenadas UTM (X – Y)		Progresiva: Ruta 37 progresiva 3K800 a (+).
	661060	6147365	Código del hallazgo: PF - 10
Descripción: En los taludes de la cuneta en P06 de Ruta 37 se observan señales de erosión producida por arrastre de lluvia, al no contar con tapiz vegetal.			
Evidencia (Foto, documento, comunicación personal): Ilustración 8.

Ilustración 8 – P06, Taludes de cuneta en zona ensanchada con evidencias de erosión y falta de tapiz vegetal.

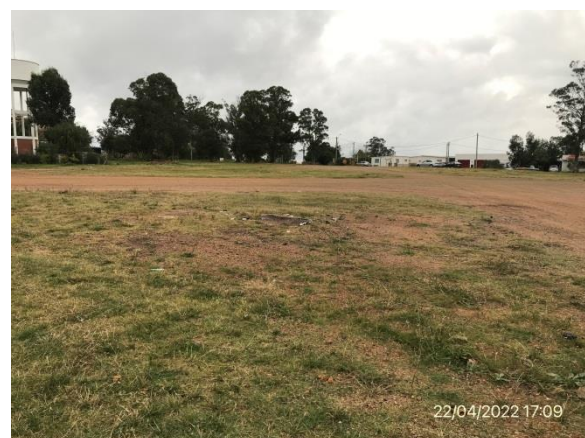
Ilustración 9 – P02, Campamento provisorio recuperado. Fin de tramo de obras de Ruta 37, Pueblo Obrero. Zona de acopios recuperada.

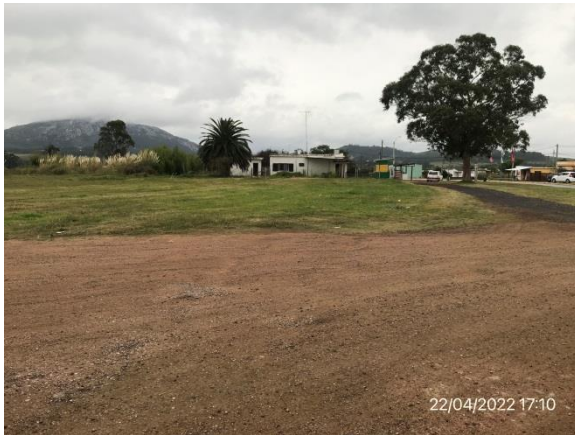
Ilustración 10 – P02, Campamento provisorio recuperado. Fin de tramo de obras de Ruta 37, Pueblo Obrero. Zona de estacionamientos recuperada.

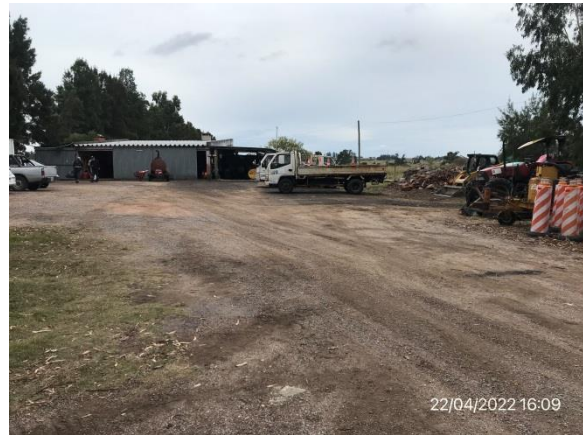
Ilustración 11 – P05, Obrador subcontratista Lemiro P. Pietroboni SA. Explanada de maniobras.

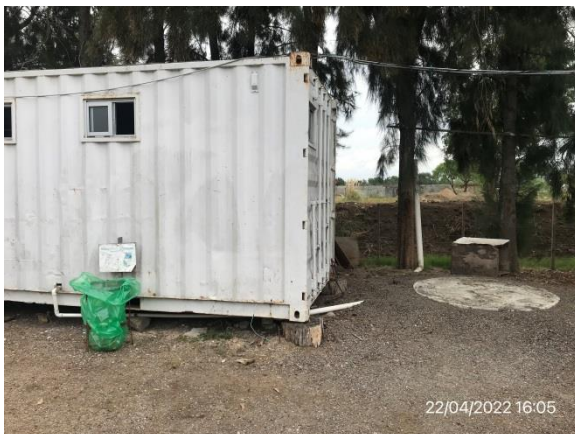
Ilustración 12 – P05, Obrador subcontratista Lemiro P. Pietroboni SA. Depósito impermeable para aguas servidas.

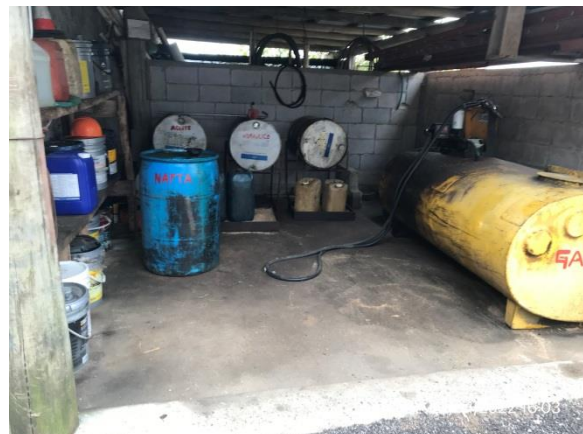
El combustible y otros hidrocarburos tales como aceites hidráulicos y demás se encuentran alojados en un recinto cerrado con pavimento impermeable y envallado perimetral. Los ITGA consultados adjuntan planillas con la cantidad de servicios realizados a los baños químicos.

Ilustración 13 – P05, Obrador subcontratista Lemiro P. Pietroboni SA. Depósito de combustibles y lubricantes techado y con envallado perimetral y pavimento impermeable.

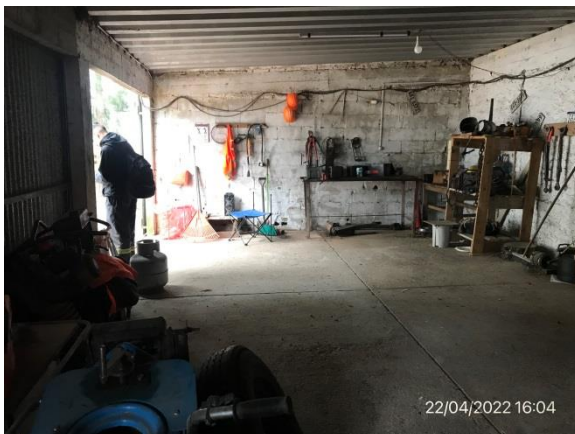
Ilustración 14 – P05, Obrador subcontratista Lemiro P. Pietroboni SA. Pañol techado y cerrado.

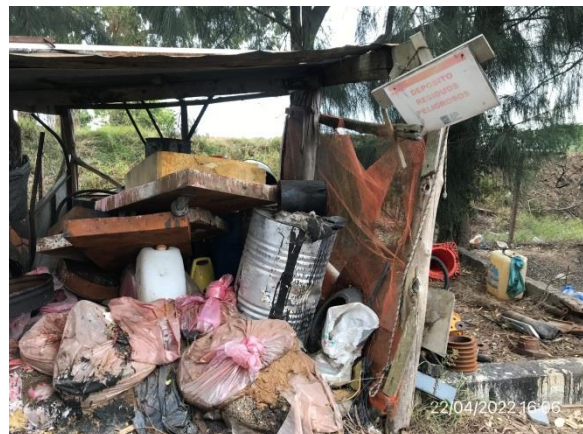
Los residuos Cat 1 según el Dec 182/013 se encuentran acopiados en el obrador a la espera de ser transportados para su disposición final. Se pudo comprobar que la disposición transitoria de estos residuos no es la correcta, ya que no hay segregación por corriente de generación, además de que el sitio de acopio no es adecuado por no estar correctamente envallado ni impermeabilizado, ni dotado de la capacidad adecuada. Se retoma este comentario en el apartado 7.3.

ID: 02	Coordenadas UTM (X – Y)		Progresiva: 142K000 a (-) Ruta 9.	Tipo de NC: 2
	693841	6149012	Código del hallazgo: RS6, EL6	
<p>Descripción: En el obrador de la empresa Lemiro P. Pietroboni, el depósito de residuos Cat 1 según el Dec. 182/013 está desbordado, sin segregación por corriente de generación y sin contenciones adecuadas.</p> <p>Lo anterior contraviene el PGA de la empresa en su anexo PR RE240 – Procedimiento para la gestión de residuos especiales – así como el apartado 10.2 del M.A.V.</p>				
<p>Evidencia (Foto, documento, comunicación personal): Ilustración 15.</p>

Ilustración 15 – P05, Obrador subcontratista Lemiro P. Pietroboni SA. Residuos contaminados acopiados en malas condiciones.

Se sugiere que la empresa Techint SACI realice una instancia de capacitación en temas ambientales a la subcontratista Lemiro P. Pietroboni SA, ya que en el obrador de esta última se constataron algunos apartamientos de los lineamientos ambientales establecidos por DNV / MTOP.

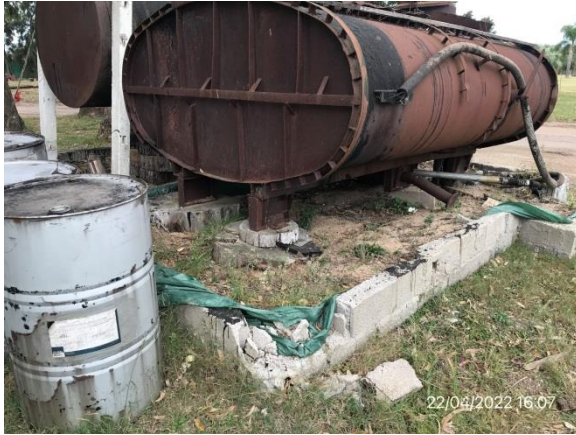
También se pudo comprobar que tanto el tanque como las tarrinas de emulsión asfáltica están instalados en recintos inadecuados: el tanque de emulsión asfáltica tiene su envallado perimetral perforado, mientras que las tarrinas están apoyadas sobre suelo desnudo. Se retoman estos comentarios en el apartado 7.3.

ID: 01	Coordenadas UTM (X – Y)		Progresiva: 142K000 a (-) Ruta 9.	Tipo de NC: 2
	693841	6149012	Código del hallazgo: EL6	
<p>Descripción: En el obrador de la empresa Lemiro P. Pietroboni, los depósitos de emulsión asfáltica tienen los envallados perforados y no cumplen su función de prevención de derrames. Existen además tarrinas de emulsión asfáltica apoyadas directamente sobre el suelo desnudo.</p> <p>Lo anterior contraviene el PGA de la empresa en su anexo PR IN 170 – Procedimiento para el Manejo de Asfalto y Afines – así como el apartado 11.2 del M.A.V.</p>				
<p>Evidencia (Foto, documento, comunicación personal): Ilustración 16, Ilustración 17.</p>

Ilustración 16 – P05, Obrador subcontratista Lemiro P. Pietroboni SA. Depósito de emulsiones asfálticas con envallado perimetral perforado.

En particular, se sugiere adoptar como guía los requerimientos del Manual Ambiental para Obras Viales aprobado por Dec. 010/2020 del 13 de enero de 2020. Este manual indica disponer de sistemas de control y medición de emisiones de gases y material particulado a la atmósfera, y disponer de envallados perimetrales que permitan contener el 110% el volumen de sustancias almacenadas.

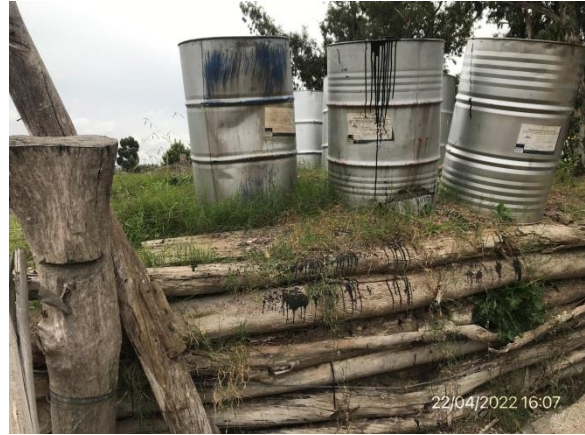
Ilustración 17 – P05, Obrador subcontratista Lemiro P. Pietroboni SA. Tarrinas de emulsiones asfálticas apoyadas en suelo desnudo.

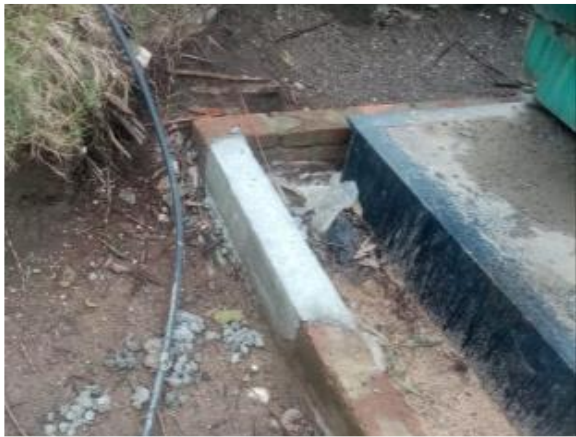
ID: 01	Coordenadas UTM (X – Y)		Progresiva: Padrón 31228, Maldonado	Tipo de NC: 2
	662742	6149893	Código del hallazgo: EL6, RS6	
Descripción:				
La empresa señaló que una zona del obrador con suelo desnudo es utilizada para tareas de remoción de restos de mezcla asfáltica adherida a los camiones las transportan. Durante la auditoría se comprobó que un operario estaba realizando esa tarea con ayuda de solventes.				
Lo anterior contraviene el PGA de la empresa en su anexo PR IN 180 – Procedimiento para el Manejo de Maquinaria – así como el apartado 11.3 del M.A.V.				
Situación actual: Cumplida.				
Evidencia (Foto, documento, comunicación personal):				
Ilustración 18.

Ilustración 18 – P04, Obrador y Planta asfáltica, desmontados Padrón N° 31228. Envallado de grupo electrógeno reparado, fotografía remitida por la empresa el 04/10/2021.

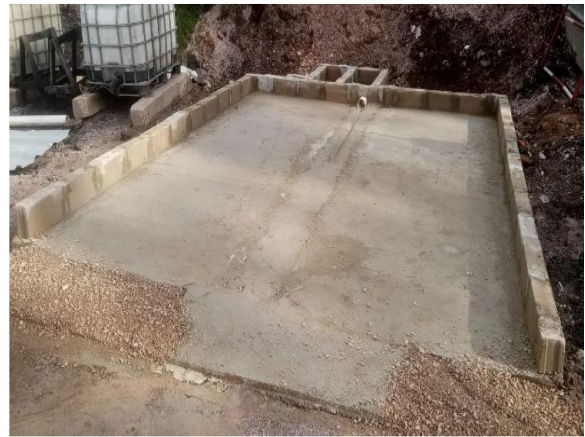
ID: 02	Coordenadas UTM (X – Y)		Progresiva: Padrón 31228, Maldonado
	662742	6149893	Código del hallazgo: PEL - 6
Descripción: El generador eléctrico ubicado en la planta asfáltica tiene la contención perimetral perforada.			
Situación actual: Cumplida.			
Evidencia (Foto, documento, comunicación personal): Ilustración 19.

Ilustración 19 – P04, Obrador y Planta asfáltica, desmontados Padrón N° 31228. Pileta de lavado de camiones, fotografía remitida por la empresa el 04/10/2021.

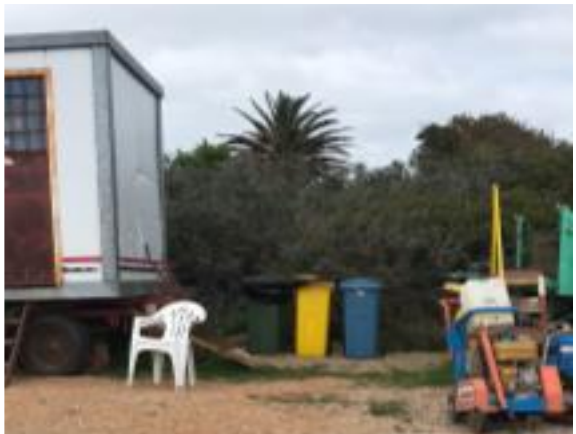
ID: 03	Coordenadas UTM (X – Y)		Progresiva: 5K900 a (-), Ruta 37
	661126	6147722	Código del hallazgo: RS - 6
Descripción: El campamento provisorio ubicado en la faja de Ruta 37 cuenta con un sistema precario de gestión de residuos sólidos, al contar únicamente con infraestructura para la segregación de residuos asimilables a domésticos. Esto no se condice con lo establecido en el PGA de la empresa en su anexo PR RE220 "Procedimiento para la Gestión de Residuos de Obra Civil".			
Situación actual: Cumplida.			
Evidencia (Foto, documento, comunicación personal): Ilustración 20.

Ilustración 20 – P03, Campamento provisorio desmontado, faja pública de Ruta 37. Nueva estación de acopio de residuos, fotografía remitida por la empresa el 04/10/2021.
