INFORME DE AUDITORÍA AMBIENTAL

RE-GA-802-C72
20220805

Informe de Auditoría Ambiental

“Rehabilitación y Ensanche en Ruta 81, entre la progresiva 48K500 y la Ruta 7 (55K400)”

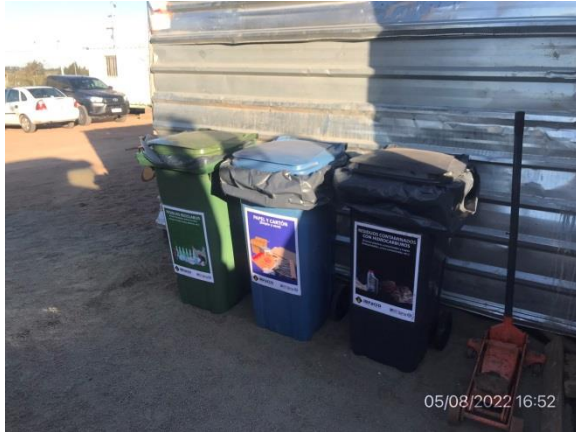
Ilustración 4 – P03, Obrador. Infraestructura para gestión de residuos.

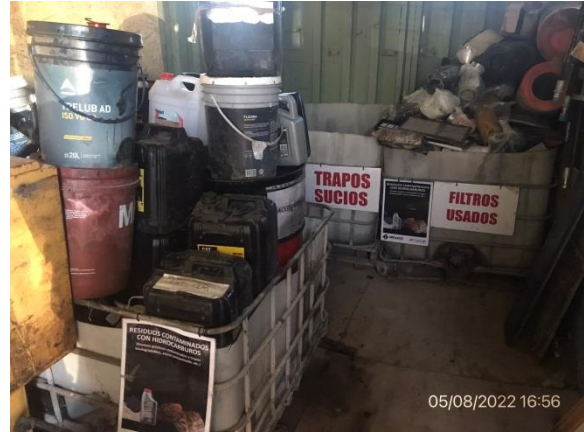
Ilustración 5 – P03, Obrador. Infraestructura envallada para acopio de lubricantes usados y otros residuos peligrosos.

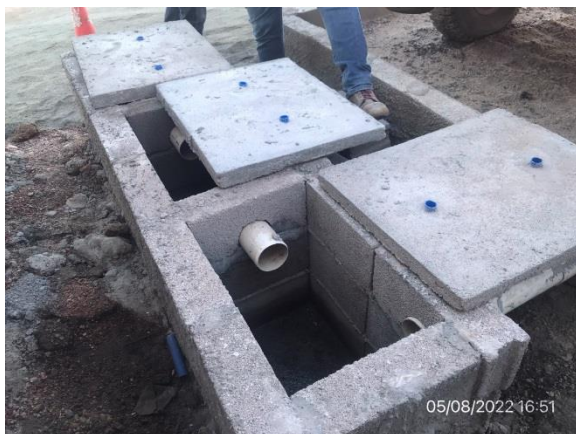
Ilustración 6 – P03, Obrador. Infraestructura para decantación de efluentes.

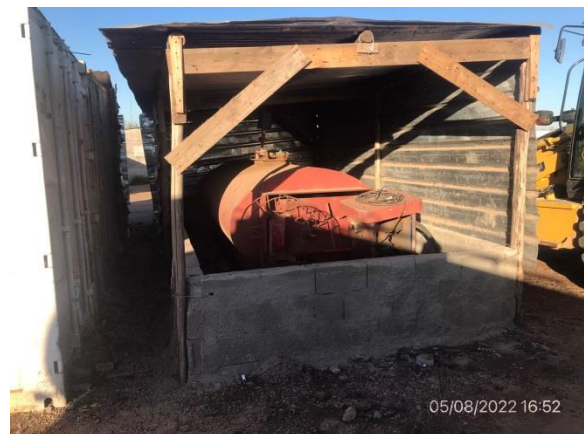
Ilustración 7 – P03, Obrador. Infraestructura envallada para alojar tanque de combustible.

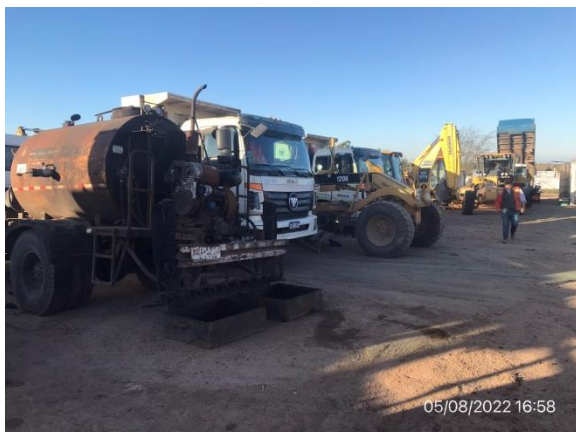
ID: 01	Coordenadas UTM (X – Y)		Progresiva: 47K100 a (-), Ruta 81	Tipo de NC: 2
	599772	6187741	Código del hallazgo: RS – 6, EL – 6	
Descripción: El obrador de la empresa, ubicado en el padrón rural N°44.213 de la 12ª SC de Canelones – P03 – tiene un sector de taller y mantenimiento de proporciones inadecuadas para el parque de maquinaria presente en el mismo. Por otra parte, el mantenimiento de maquinaria se realiza en un sector a cielo abierto, que no cuenta con infraestructura para contener eventuales derrames. Tampoco cuenta con un sector para acopiar restos de mezcla asfáltica o contener líquidos con solventes u otros hidrocarburos que se puedan utilizar para el alije de las cajas de camiones o cazambas al final de la jornada de trabajo. Lo anterior contraviene el punto 10.2 del MAV.				
Evidencia (Foto, documento, comunicación personal): Ilustración 8, Ilustración 10.

Ilustración 8 – P03, Obrador. Parque de maquinaria disponible en el obrador, no se aprecia ningún sector para acopio de restos de mezcla asfáltica.

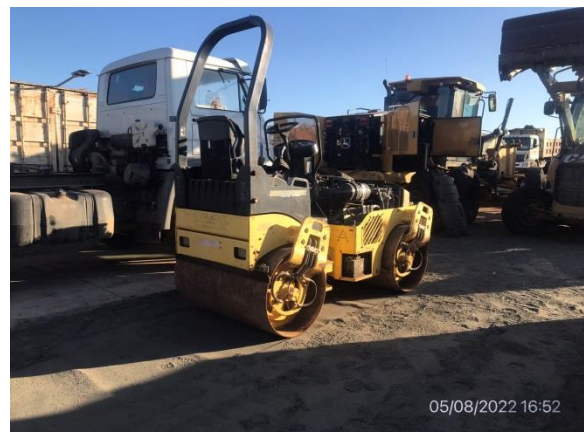
Ilustración 9 – P03, Obrador. Sector de mantenimiento mecánico sin contenciones perimetrales ni protección contra precipitaciones.

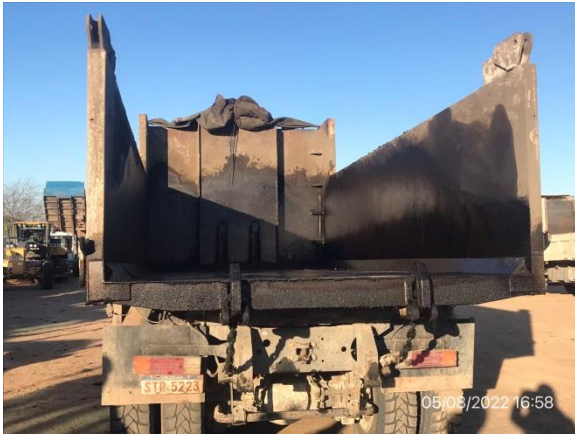
Ilustración 10 – P03, Obrador. Camión para transporte de asfalto. No hay evidencia del procedimiento utilizado para realizar el alije de restos de mezcla asfáltica.

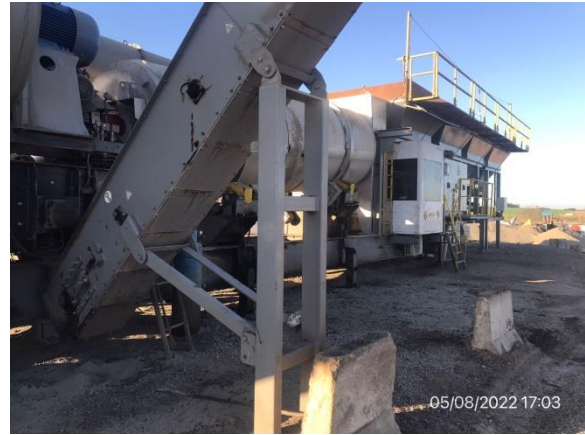
ID: 02	Coordenadas UTM (X – Y)		Progresiva: 47K100 a (-), Ruta 81	Tipo de NC: 2
	599772	6187741	Código del hallazgo: EL – 6	
Descripción: La planta asfáltica ubicada en obrador de la empresa en el padrón rural N°44.213 de la 12ª SC de Canelones – P03 – no cuenta con impermeabilización inferior ni perimetral para prevenir derrames. Lo anterior contraviene el punto 11.2 del MAV.				
Evidencia (Foto, documento, comunicación personal): Ilustración 11, Ilustración 12.

Ilustración 11 – P03, Planta asfáltica. No hay contenciones perimetrales ni pavimento impermeable.

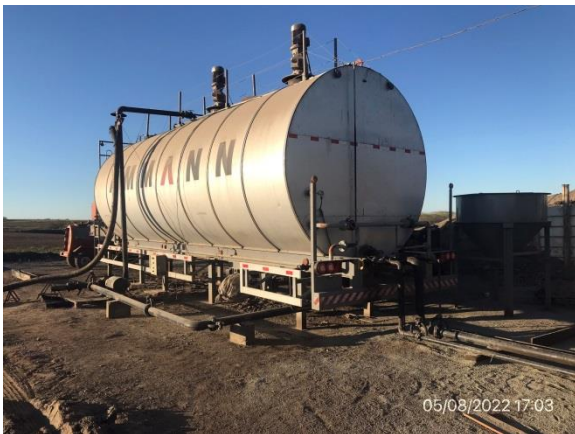
Ilustración 12 – P03, Planta asfáltica. No hay contenciones perimetrales ni pavimento impermeable.

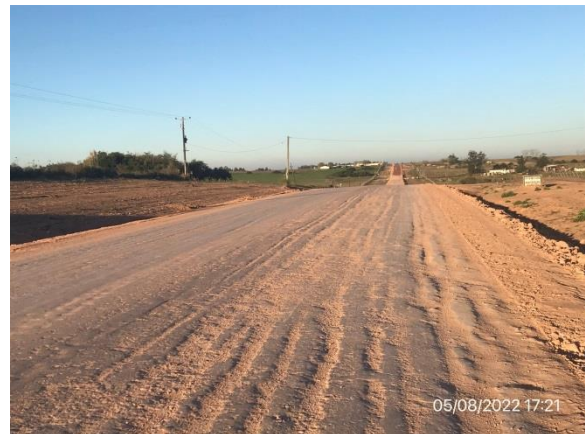
Ilustración 13 – P02, Fin de tramo. Ruta 81, progresiva 48K500. Interfase entre contratos C/72 ampliación y C/76 ampliación.

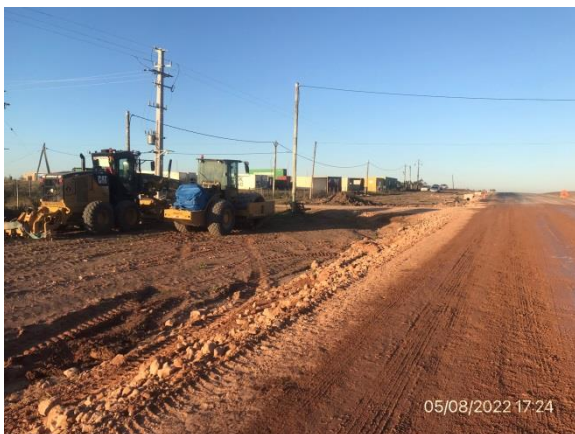
Ilustración 14 – P04, Frente de obras. Ruta 81, progresiva 51K400. Tareas de recargo granular en curso.

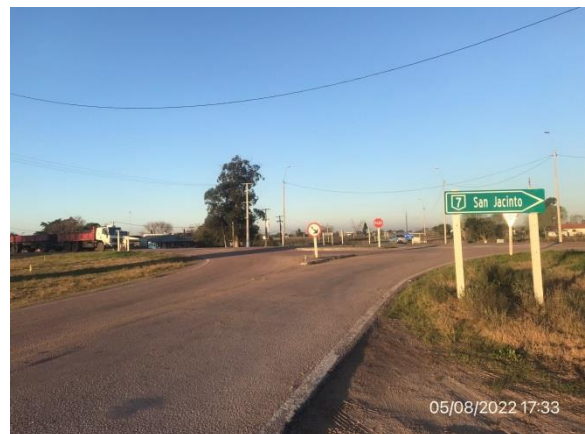
Ilustración 15 – P01, Inicio de tramo. Ruta 81, progresiva 55K400. Empalme con Ruta 7.
