INFORME DE AUDITORÍA AMBIENTAL

RE-GA-802-C126-
20220705

Informe de Auditoría Ambiental

“Ruta 33 de Ruta 107 (36K170) a Ruta 11. Longitud 13K400 - Ruta 33 de Ruta 11 a San Antonio (55K770). Longitud 6K500”

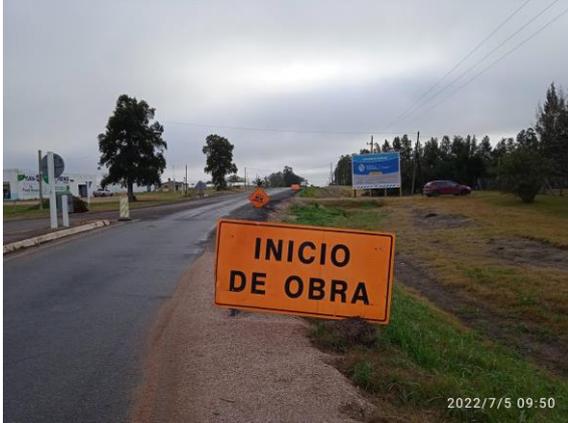
Ilustración 4 – P01, Inicio de tramo de obra sobre la Ruta 33 progresiva 36K180. Señalización de la obra.

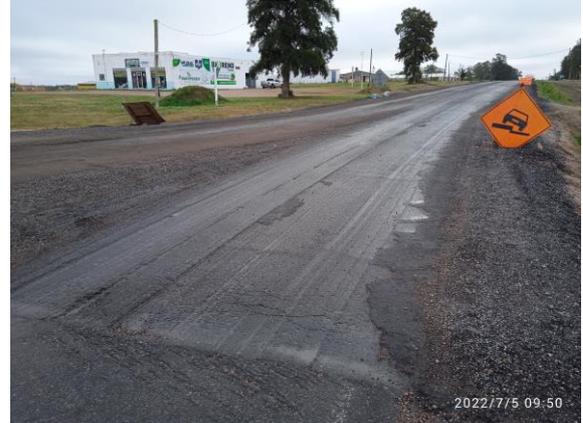
Ilustración 5 – P01, Inicio de tramo de obra sobre la Ruta 33 progresiva 36K220. Señalización de la obra.

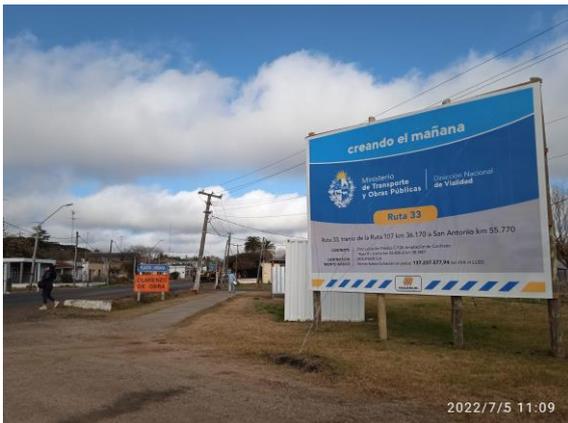
Ilustración 6 – P02, Fin de tramo de obra sobre la Ruta 33 progresiva 55K770.

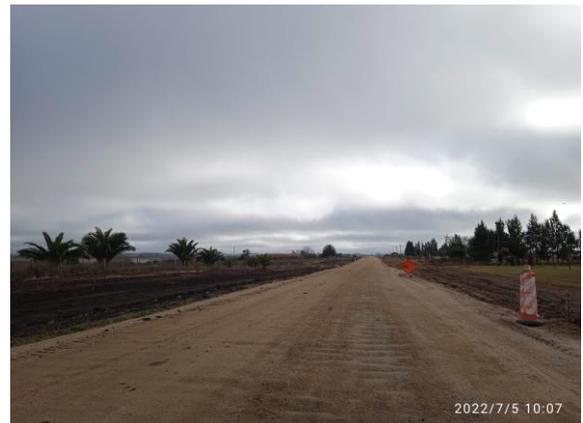
Ilustración 7 – Ruta 33, progresiva 40K260. Tramo en obra en progreso.

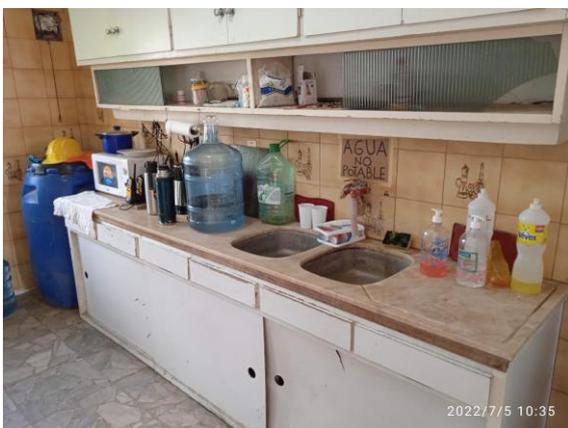
La empresa dispone de bidones de agua potable para el consumo del personal. El abastecimiento de agua no potable para consumo en obrador y riego de caminería se realiza a partir de diversas tomas de agua de los cursos de la zona. Los ITGA consultados detallan volúmenes de consumo de agua no potable de estas tomas de agua, pero la empresa no cuenta con autorización de DINAGUA ni ha iniciado su solicitud. Se retoma el comentario en el apartado 7.3.

ID: 01	Coordenadas UTM (X – Y)		Progresiva: N/A	Tipo de NC: 1
	N/A	N/A	Código del hallazgo: CMP-8	
Descripción: No hay evidencia de que la empresa cuente con habilitación de DINAGUA para la toma superficial de aguas utilizada para consumo de agua no potable en obrador de la Ruta 33 progresiva 41K470 y para riego de caminería. Lo anterior contraviene el Decreto - Ley N° 14.859.				
Evidencia (Foto, documento, comunicación personal): Ausencia de documento.

Ilustración 8 – P03, Obrador sobre Ruta 33, progresiva 41K470. Consumo de agua no potable para uso del obrador.

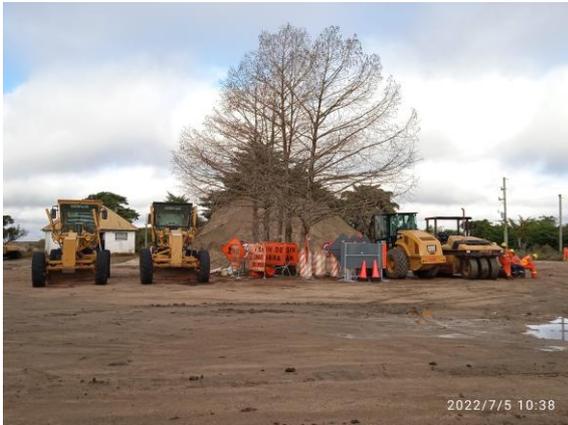
Ilustración 10 – P03. Obrador sobre Ruta 33, progresiva 41K470. Estacionamiento de maquinaria y acopio de materiales granulares y señalización de obra.

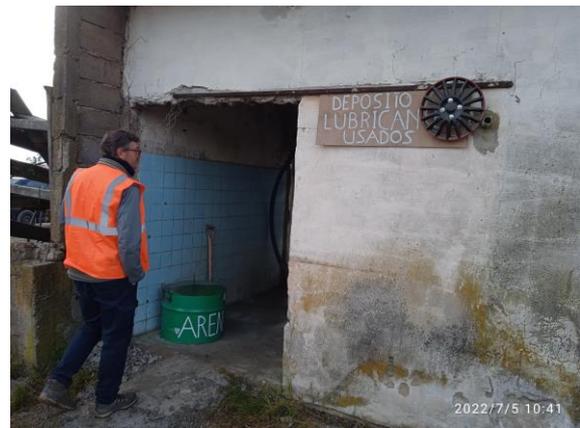
Ilustración 13 – P03. Obrador sobre Ruta 33, progresiva 41K470. Exterior del depósito de lubricantes y aceites usados.

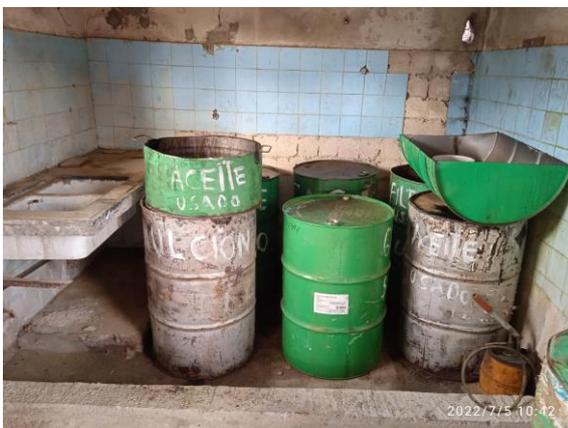
Ilustración 15 – P03. Obrador sobre Ruta 33, progresiva 41K470. Depósito de lubricantes y aceites usados. Tarrinas metálicas para contención de residuos peligrosos.

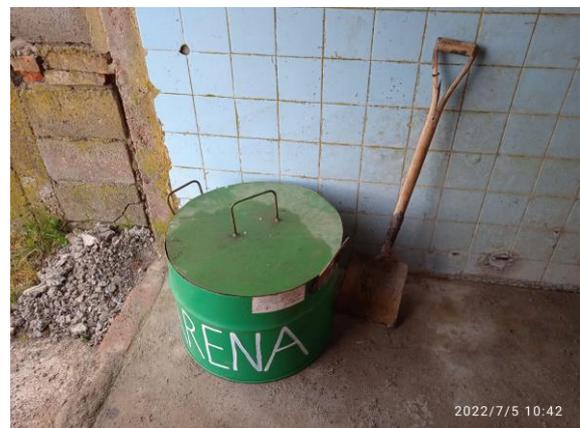
Ilustración 17 – P03. Obrador sobre Ruta 33, progresiva 41K470. Kit antiderrame. Depósito de lubricantes y aceites usados.

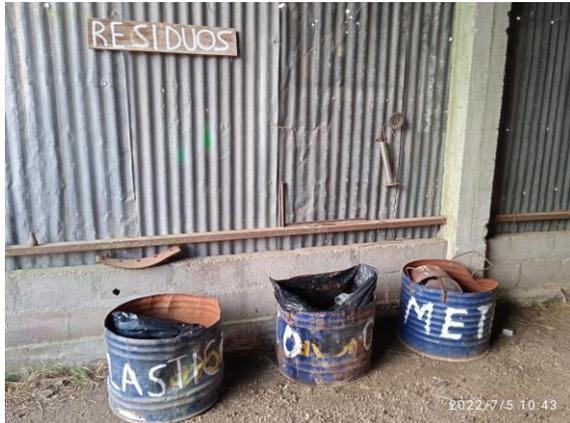
Ilustración 14 – P03. Obrador sobre Ruta 33, progresiva 41K470. Tarrinas para depósito de residuos.

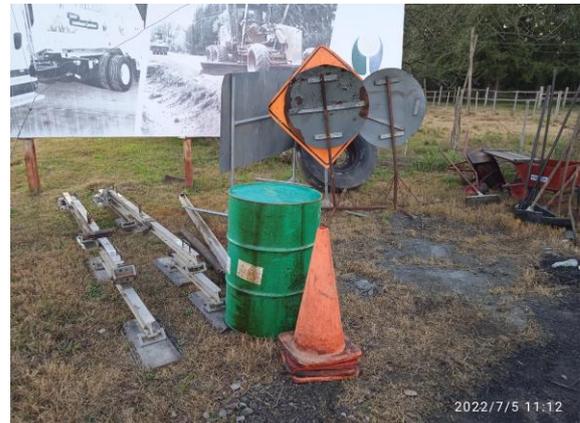
Durante la recorrida en obra, se detectaron desvíos en la zona de acopio y estacionamiento en ruta 33 progresiva 55K000 a (+). Los mismos fueron levantados por la empresa ante solicitud del equipo auditor, según se evidencia en la Ilustración 20 y la Ilustración 21.

Ilustración 17 – Ruta 33, progresiva 55K000. Acopio de residuos y materiales en zona autorizada por DDO.

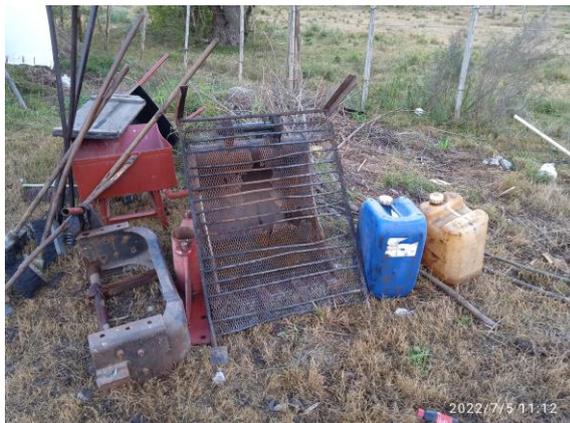
Ilustración 18 Ruta 33, progresiva 55K000. Acopio de residuos y materiales en zona autorizada por DDO.

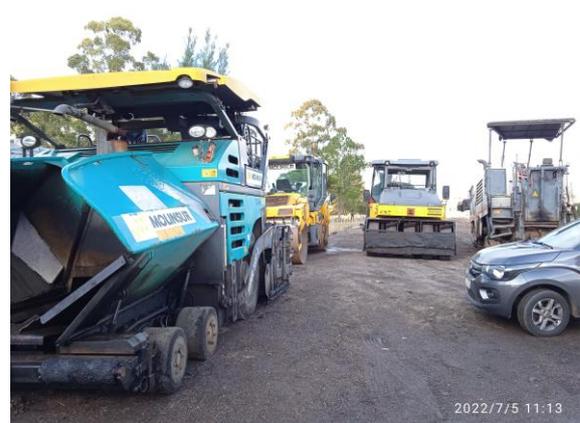
Ilustración 19 – Ruta 33, progresiva 55K000. Maquinaria estacionada al costado de la dentro de la zona autorizada por DDO.

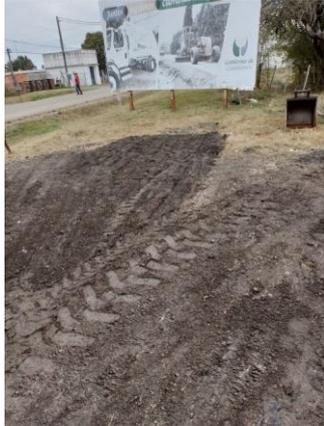
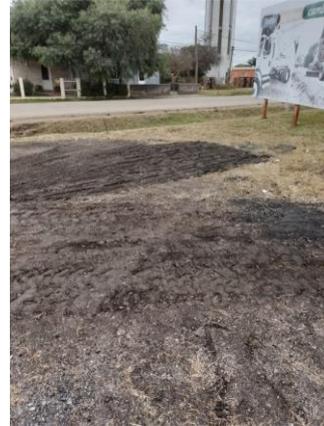
Ilustración 20 – Ruta 33, progresiva 55K000. Residuos y materiales retirados de la faja pública. Fotografía proporcionada por la empresa el 06/07/2022

Ilustración 21 – Ruta 33, progresiva 55K000. Residuos y materiales retirados de la faja pública. Fotografía proporcionada por la empresa el 06/07/2022.
