INFORME DE AUDITORÍA AMBIENTAL

RE-GA-802-C129
20220823

C/129 Ampliación de contrato 6/7/2021

Fecha de visita: 23/08/2022

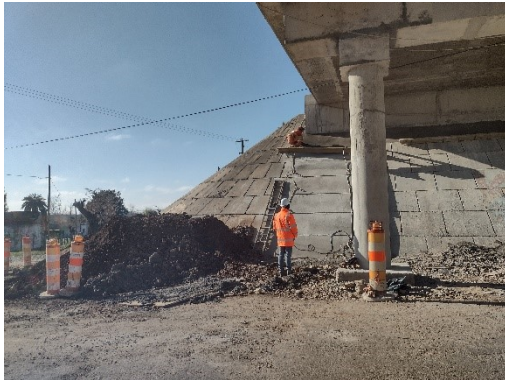
Ilustración 8- Faja pública por debajo de vía férrea 250K460.

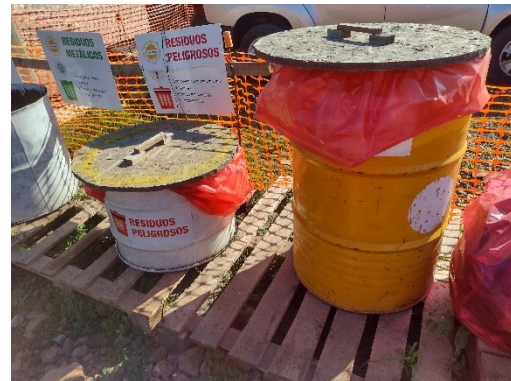
Ilustración 11- Clasificación y almacenamiento de residuos en obrador SACEEM 250K460

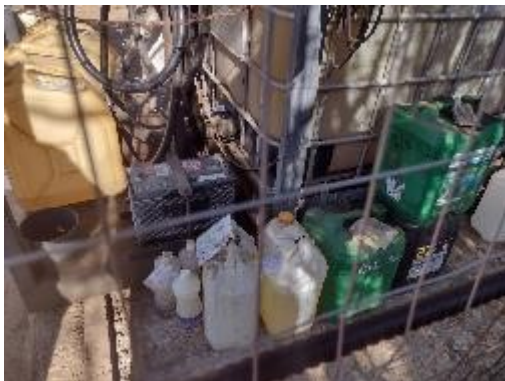
Ilustración 12- Almacenamiento de productos químicos en obrador SACEEM 250K460

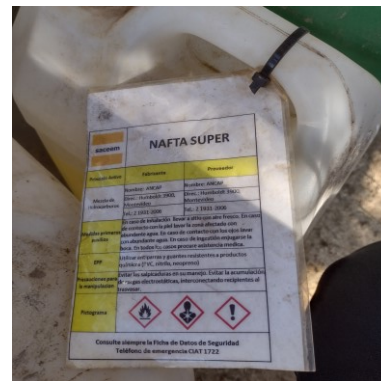
Ilustración 13-Clasificación y almacenamiento de residuos en obrador SACEEM 250K460.

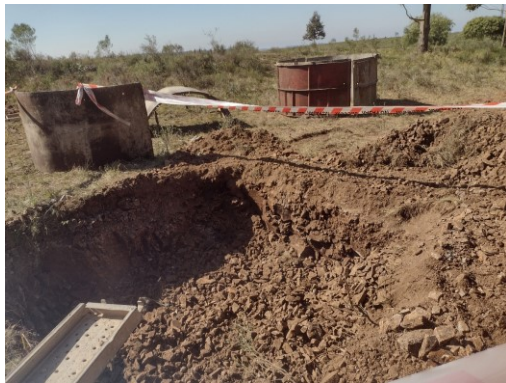
*Ilustración 16- Obrador SACEEM. Excavación para pozo
séptico 319K270*

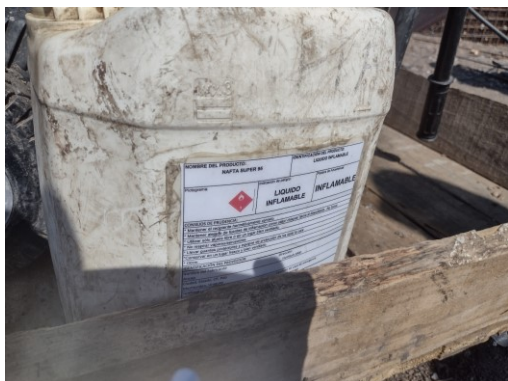
Ilustración 20- Obrador CIEMSA, almacenamiento de productos químicos, ruta 5, 309K100 a (+)

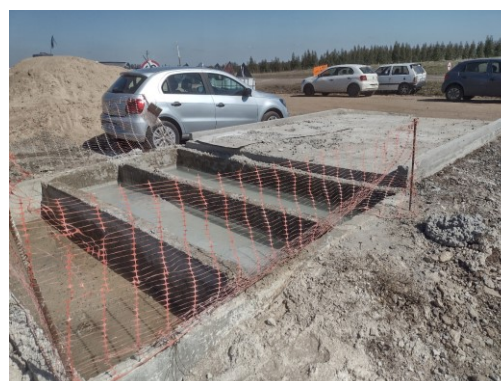
Durante la visita se detectaron piletas de lavado con gran cantidad de escombros de hormigón en la faja pública.

Ilustración 25- Obrador CIEMSA, piletas de lavado de hormigón, ruta 5, 309K100 a (+)

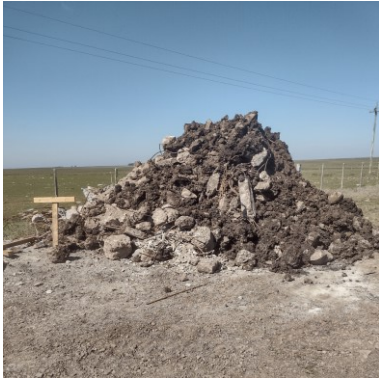
Ilustración 26- Escombros y tierra en faja pública próxima al obrador de CIEMSA ruta 5, 309K100 a (+)
