INFORME DE AUDITORÍA AMBIENTAL

RE-GA-802-M42
20220728

M/42 – Ampliación de Contrato 14/04/2021. Grupo 4.

“Proyecto y construcción del ensanche y refuerzo de los puentes de Ruta 3 sobre A° San Francisco Gde. (375K740), A° San Francisco Chico (378K560), Pasaje superior sobre vía férrea (403K480) y A° Quebracho (416K130)”

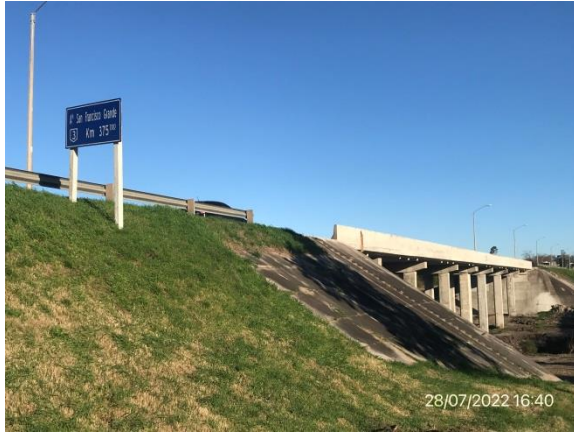
Ilustración 4 – P01, Puente sobre A° San Francisco Grande. Vista general.

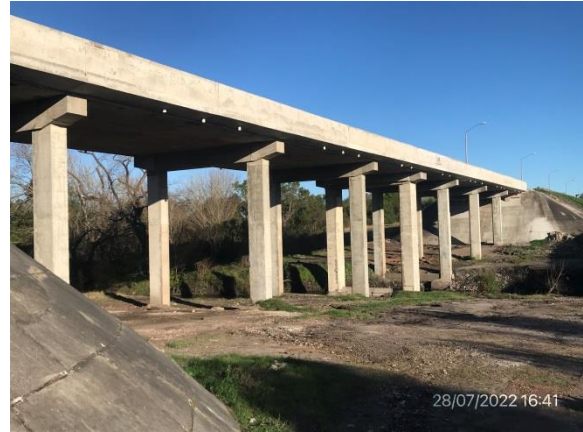
Ilustración 5 – P01, Puente sobre A° San Francisco Grande. Obras terminadas de ensanchado de tablero y pilares

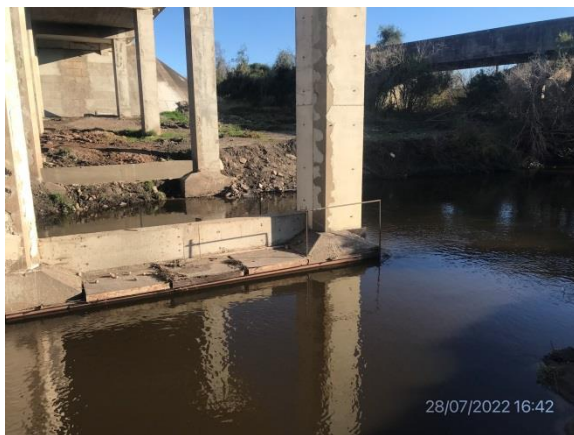
Ilustración 6 – P01, Puente sobre A° San Francisco Grande. Curso de agua limpio sin restos de obra.

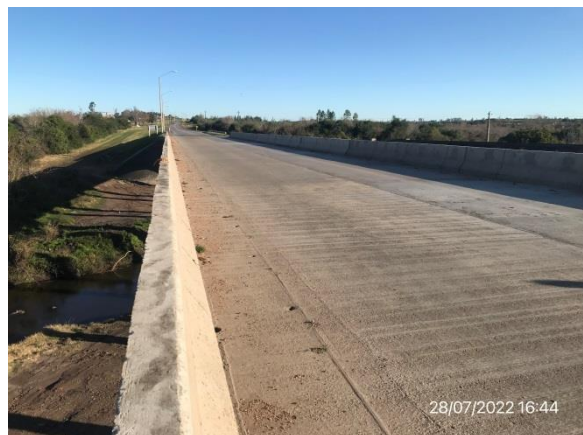
Ilustración 7 – P01, Puente sobre A° San Francisco Grande. Tablero superior con trabajos parcialmente terminados

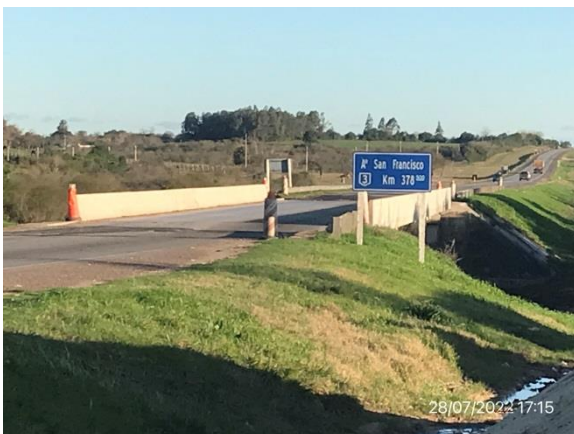
Ilustración 8 – P02, Puente sobre A° San Francisco Chico. Vista general.

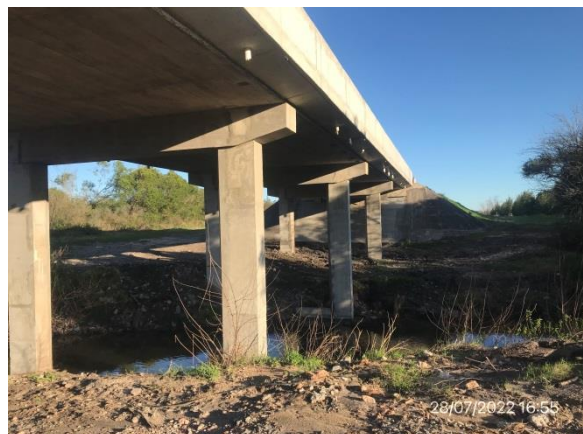
Ilustración 9 – P02, Puente sobre A° San Francisco Chico. Obras de recredido de pórticos terminadas. Tablero superior con trabajos parcialmente terminados.

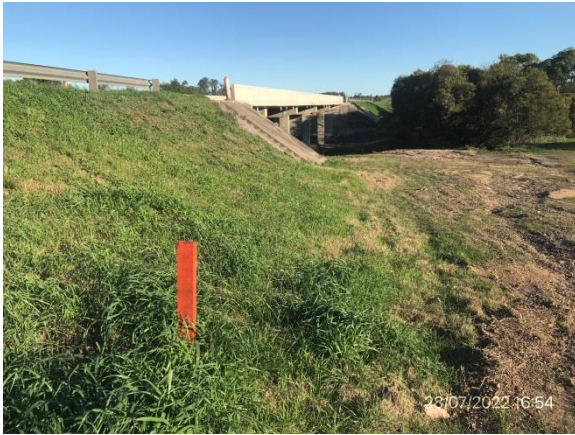
Ilustración 10 – P02, Puente sobre A° San Francisco Chico. Demarcación de zona de máxima creciente.

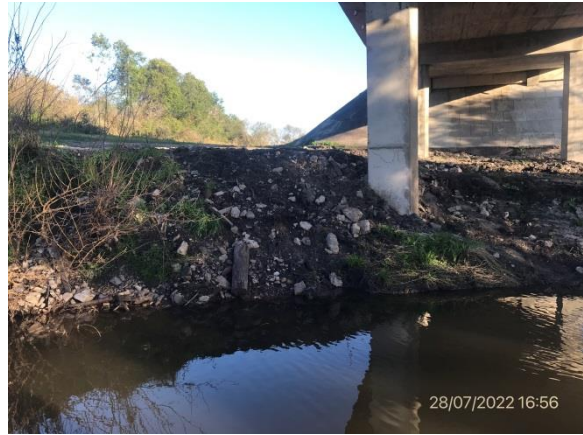
Las obras de los dos puentes sobre los arroyos San Francisco Chico y San Francisco Grande están prácticamente terminadas, con los campamentos desmantelados. Sin embargo, según mencionaron el DDO y la empresa, será necesario retomar en breve algunos trabajos en ambos tableros. Por su parte, en la planicie de inundación del arroyo San Francisco Chico – P02 – existen escombros sin disposición final adecuada. Se retoma este comentario en el apartado 7.4.

ID: 04	Coordenadas UTM (X – Y)		Progresiva: 378K560, Ruta 3
	403248	6431873	Código del hallazgo: RS – 10.
Descripción: En la planicie de inundación del A° San Francisco Chico – P02 – existen escombros y otros residuos de obra civil – ROCs – desperdigados, sin disposición final adecuada.			
Evidencia (Foto, documento, comunicación personal): Ilustración 11.

Ilustración 11 – P02, Puente sobre A° San Francisco Chico. Planicie de inundación con residuos de obra sin retirar

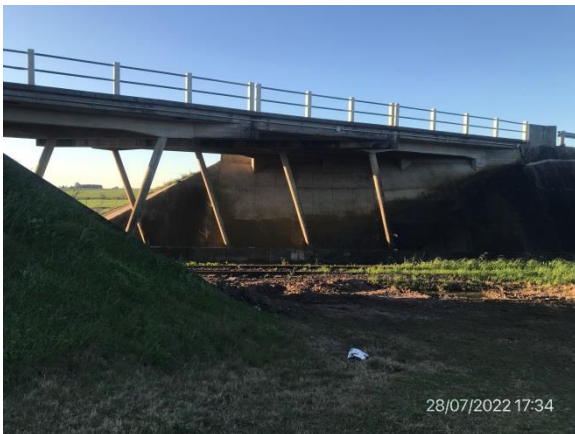
Ilustración 12 – P03, Pasaje superior sobre vía férrea, Ruta 3 progresiva 403K480. Obras sin comenzar.

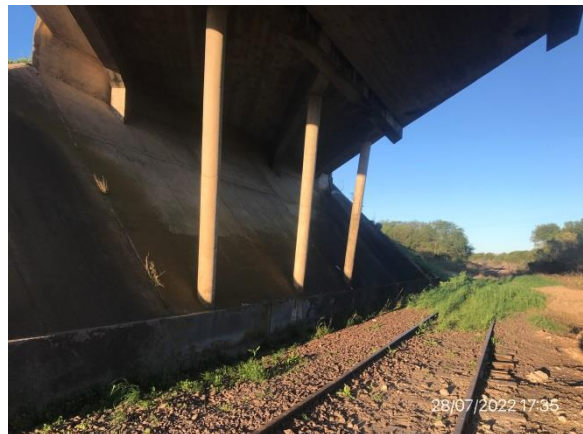
Ilustración 13 – P03, Pasaje superior sobre vía férrea, Ruta 3 progresiva 403K480. Obras sin comenzar.

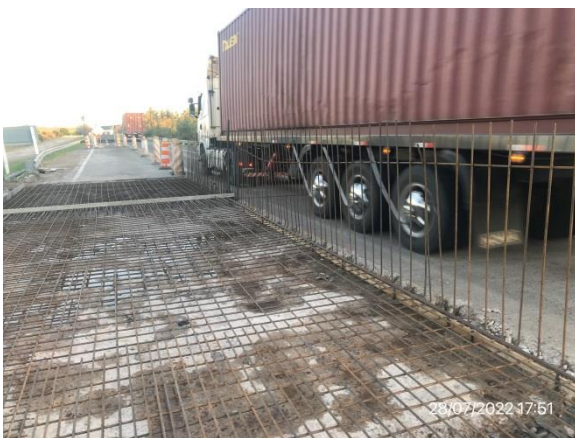
Ilustración 14 – P04, Puente sobre A° Quebracho. Trabajos de recrecido en media calzada en ejecución.

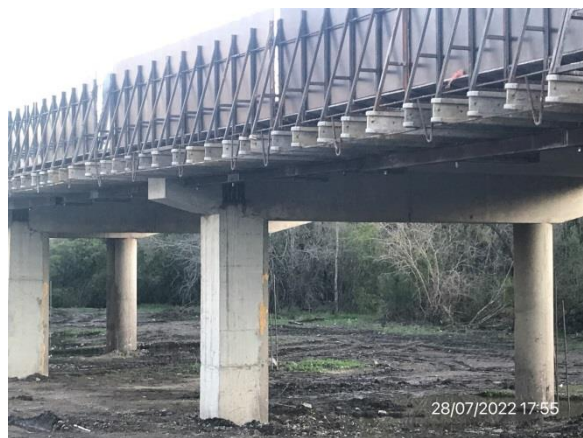
Ilustración 15 – P04, Puente sobre A° Quebracho. Recrecido de pilares en media calzada ejecutado.

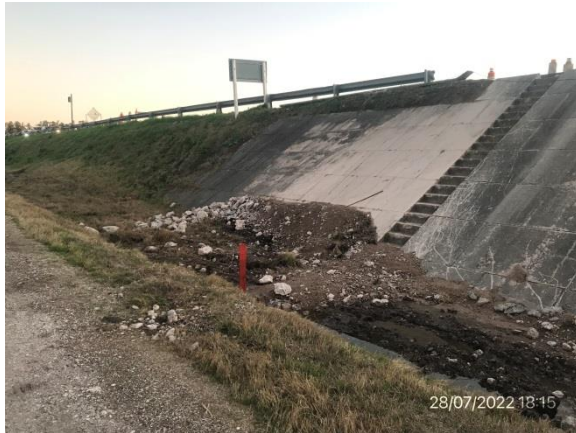
Ilustración 16 – P04, Puente sobre A° Quebracho. Demarcación de máxima creciente realizada.

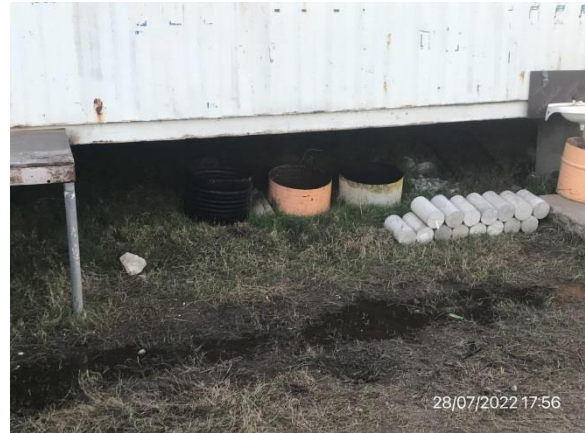
Ilustración 17 – P04, Puente sobre A° Quebracho. Campamento provisorio. Sector de acopio de residuos separados por corriente de generación.

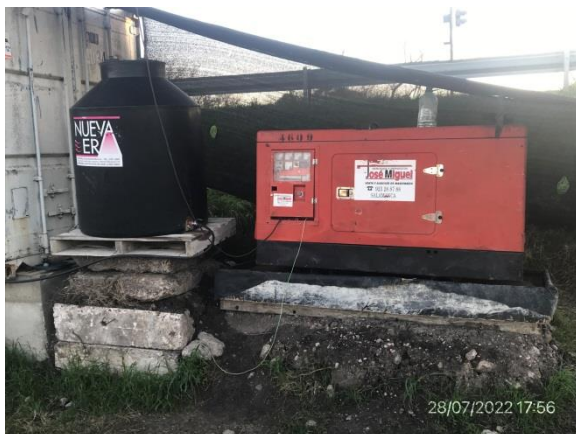
Ilustración 18 – P04, Puente sobre A° Quebracho. Campamento provisorio. Generador eléctrico con contención perimetral

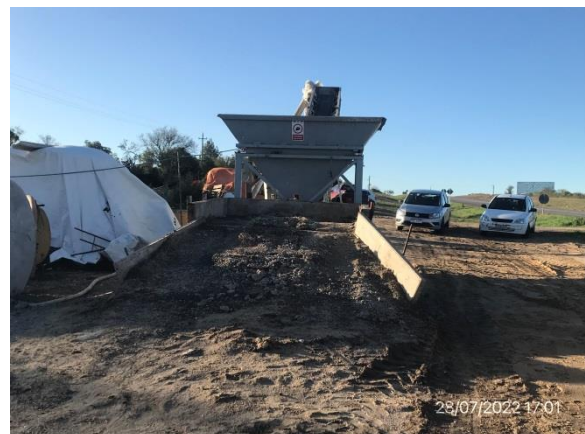
Ilustración 19 – P05, Obrador subcontratista Ingeniería Pacífico SA. Planta de hormigón.

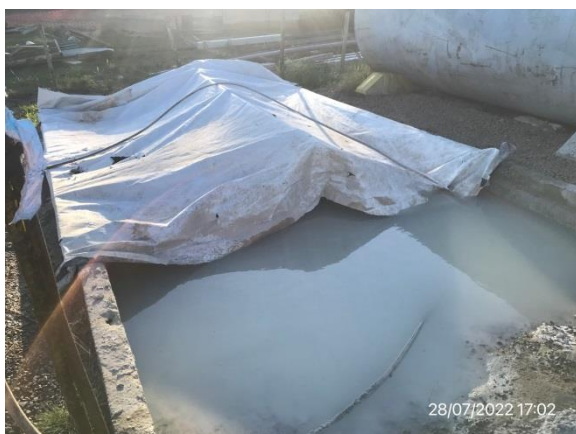
Ilustración 20 – P05, Obrador subcontratista Ingeniería Pacífico SA. Pileta de lavado de camión mixer

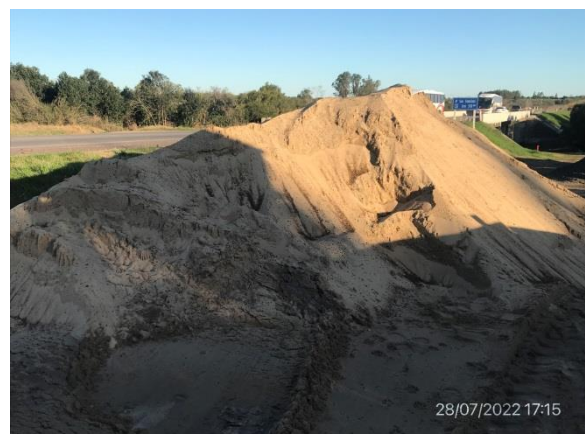
Ilustración 21 – P05, Obrador subcontratista Ingeniería Pacífico SA. Explanada de acopio de áridos.

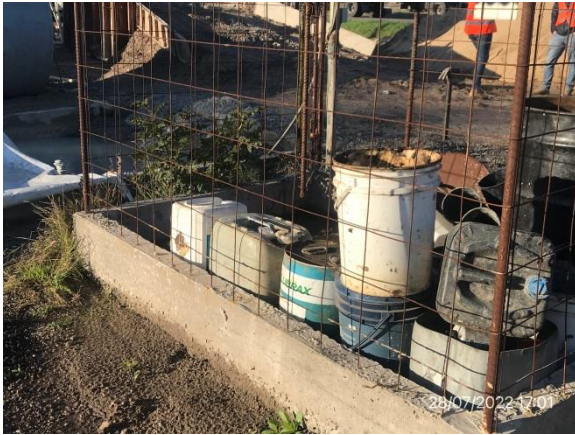
Ilustración 22 – P05, Obrador subcontratista Ingeniería Pacífico SA. Recinto techado y enmallado para aceites y lubricantes

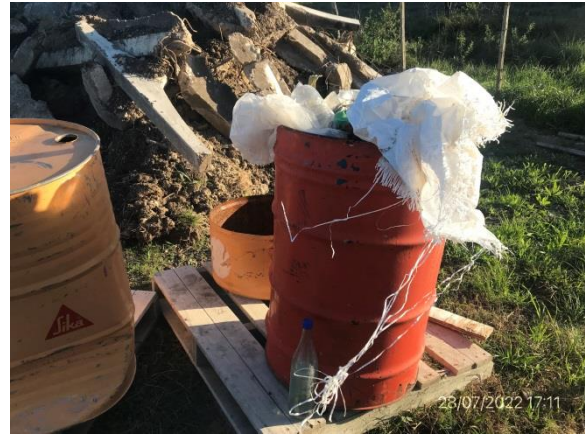
ID: 03	Coordenadas UTM (X – Y)		Progresiva: 378K750 a (-). Ruta 3
	403216	6431967	Código del hallazgo: RS – 6.
Descripción: En el obrador de la empresa subcontratada Ingeniería Pacifico SA el contenedor para residuos asimilables a domésticos tiene su capacidad colmada.			
Evidencia (Foto, documento, comunicación personal): Ilustración 23.

Ilustración 23 – P05, Obrador subcontratista Ingeniería Pacífico SA. Acopio de residuos asimilables a domésticos con capacidad colmada.

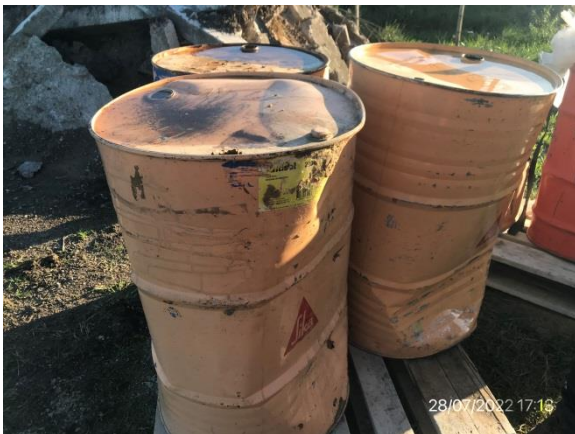
Cuenta con sectores de segregación de residuos, así como de un sector envallado y techado para el acopio de lubricantes y otros productos químicos. Sin embargo, se pudo comprobar la existencia de productos químicos fuera del mencionado recinto, sobre un pallet apoyado directamente sobre suelo desnudo. Se identificó además que el sitio de disposición de residuos domésticos se encontraba colmado en su capacidad. Se retoman ambos comentarios en los apartados 7.3 y 7.4 respectivamente.

ID: 02	Coordenadas UTM (X – Y)		Progresiva: 378K750 a (-). Ruta 3	Tipo de NC: 2
	403216	6431967	Código del hallazgo: PEL – 6.	
Descripción: En el obrador de la empresa subcontratada Ingeniería Pacífico SA – P05 – se comprobó que algunos tanques conteniendo productos químicos estaban alojados fuera del recinto vallado previsto para tal fin, quedando expuesto a eventuales derrames sin contención. Lo anterior contraviene el apartado 5.2 del PGA-C de la obra y el punto 10.2 del MAV 1998.				
Evidencia (Foto, documento, comunicación personal): Ilustración 24.

Ilustración 24 – P05, Obrador subcontratista Ingeniería Pacífico SA. Productos químicos fuera de recinto impermeable
