CORPORACION VIAL DEL URUGUAY S.A.

INFORME DE AUDITORÍA AMBIENTAL

RE-GA-802-M46
20220810

M/46 – Ampliación y Modificación de Contratos

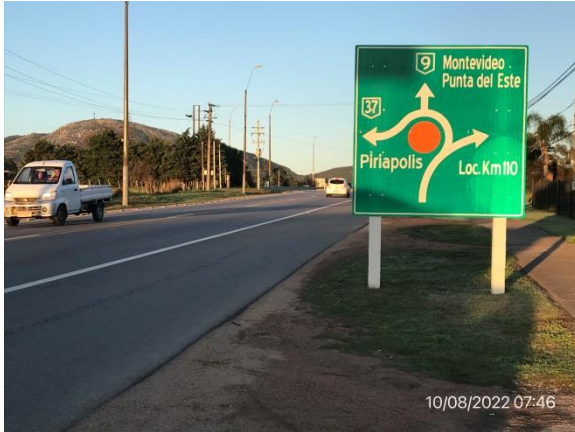
Ilustración 4 – P03, Inicio de tramo de obras. Ruta 9, progresiva 105K650. Planta urbana de Pan de Azúcar. Obras terminadas.

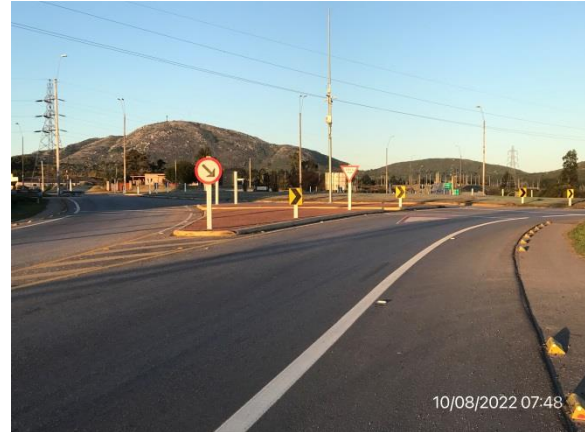
Ilustración 5 – P03, Inicio de tramo de obras. Ruta 9, progresiva 105K650. Planta urbana de Pan de Azúcar. Obras terminadas.

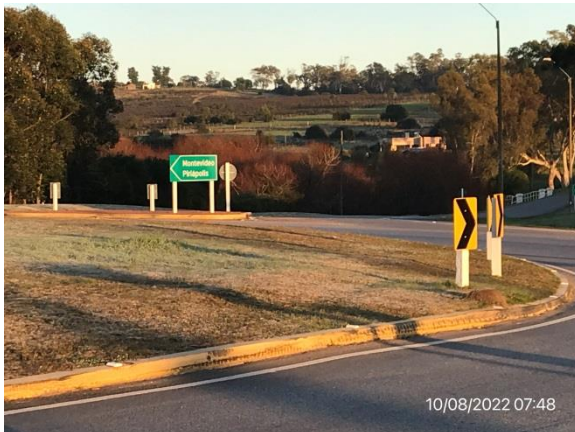
Ilustración 6 – P03, Inicio de tramo de obras. Ruta 9, progresiva 105K650. Planta urbana de Pan de Azúcar. Obras terminadas, empastado en proceso.

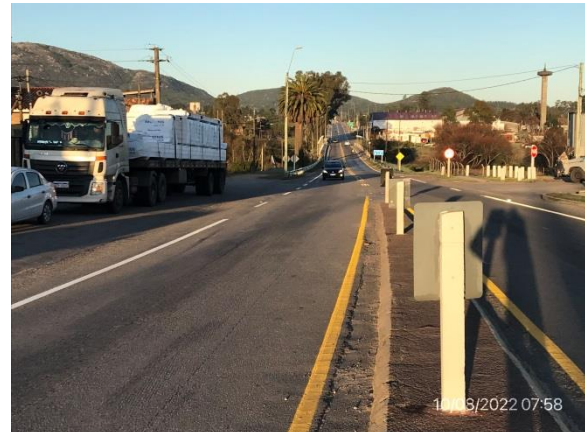
Ilustración 7 – P04, Fin de tramo de obras. Ruta 9, progresiva 106K450. Planta urbana de Pan de Azúcar. Obras terminadas.

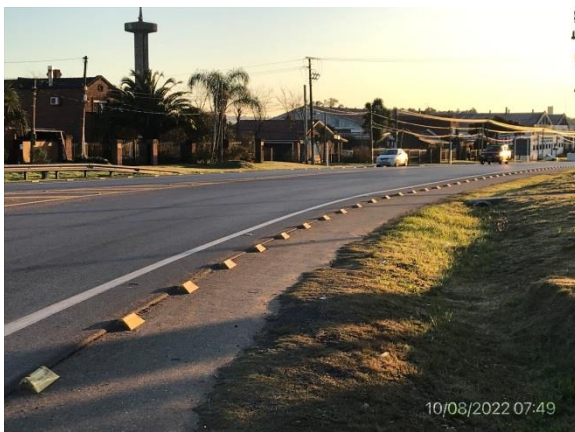
Ilustración 8 – P04, Fin de tramo de obras. Ruta 9, progresiva 106K450. Planta urbana de Pan de Azúcar. Obras terminadas, empastado en proceso.

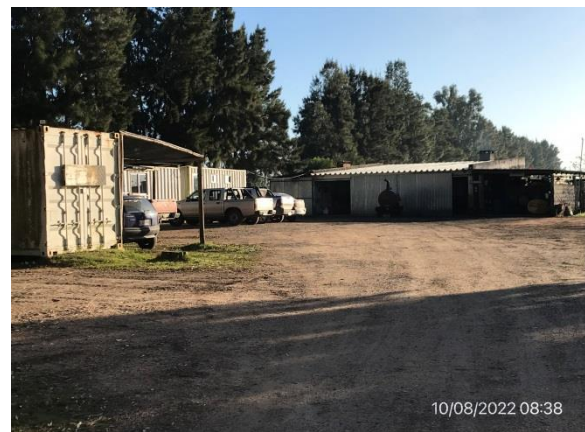
Ilustración 9 – P05, Obrador subcontratista Lemiro Pietroboni SA, Explanada de maniobras.

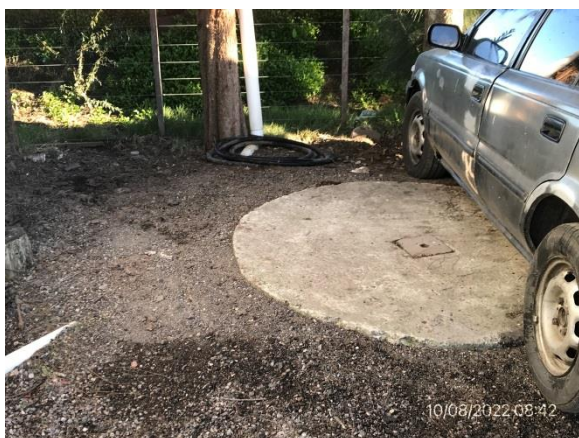
Ilustración 10 – P05, Obrador subcontratista Lemiro Pietroboni SA, Depósito impermeable para aguas servidas.

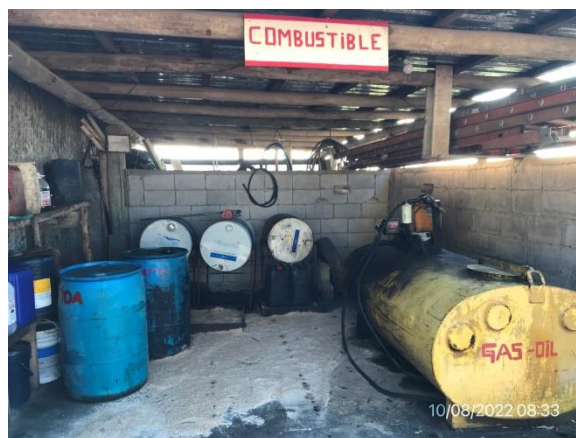
Ilustración 11 – P05, Obrador subcontratista Lemiro Pietroboni SA, Depósito de combustibles y lubricantes techado y con envallado perimetral y pavimento impermeable.

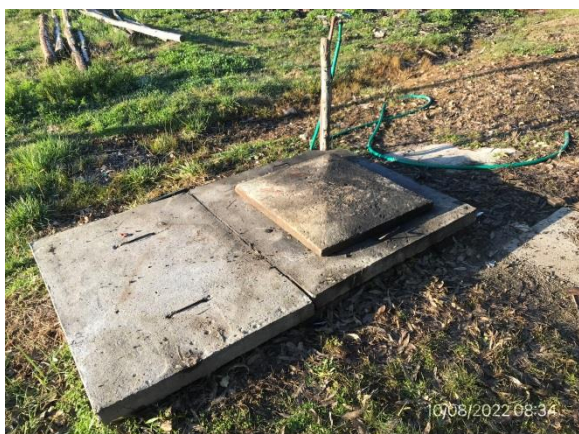
Ilustración 12 – P05, Obrador subcontratista Lemiro Pietroboni SA, Cámara interceptora de líquidos contaminados con hidrocarburos.

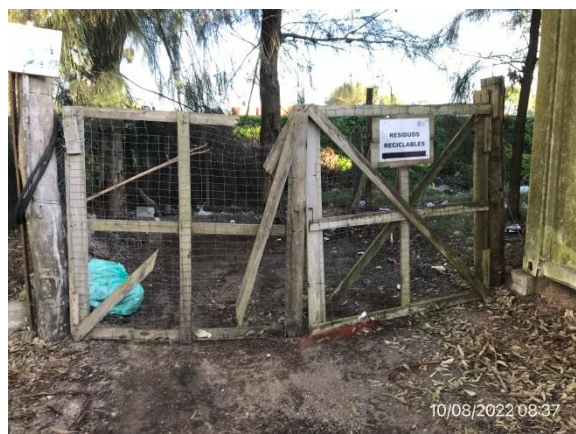
ID: 02	Coordenadas UTM (X – Y)		Progresiva: 142K000 a (-) Ruta 9.	Tipo de NC: 2
	693841	6149012	Código del hallazgo: RS6, EL6	
Descripción: En el obrador de la empresa Lemiro P. Pietroboni SA, el depósito de residuos Cat 1 según el Dec. 182/013 está desbordado, sin segregación por corriente de generación y sin contenciones adecuadas. Lo anterior contraviene el PGA de la empresa en su anexo PR RE240 – Procedimiento para la gestión de residuos especiales – así como el apartado 10.2 del M.A.V.				
Situación actual: Cumplida.				
Evidencia (Foto, documento, comunicación personal): Ilustración 13.

Ilustración 13 – P05, Obrador subcontratista Lemiro Pietroboni SA, Zona de acopio de residuos vacía.

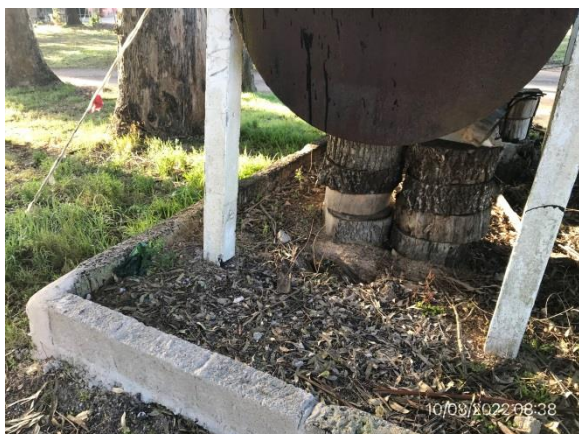
ID: 01	Coordenadas UTM (X – Y)		Progresiva: 142K000 a (-) Ruta 9.	Tipo de NC: 2
	693841	6149012	Código del hallazgo: EL6	
Descripción: En el obrador de la empresa Lemiro P. Pietroboni, los depósitos de emulsión asfáltica tienen los envallados perforados y no cumplen su función de prevención de derrames. Existen además tarrinas de emulsión asfáltica apoyadas directamente sobre el suelo desnudo. Lo anterior contraviene el PGA de la empresa en su anexo PR IN 170 – Procedimiento para el Manejo de Asfalto y Afines – así como el apartado 11.2 del M.A.V.				
Situación actual: Cumplida.				
Evidencia (Foto, documento, comunicación personal): Ilustración 14, Ilustración 15.

Ilustración 14 – P05, Obrador subcontratista Lemiro Pietroboni SA, Depósito de emulsiones asfálticas con envallado perimetral reparado y en condiciones adecuadas.

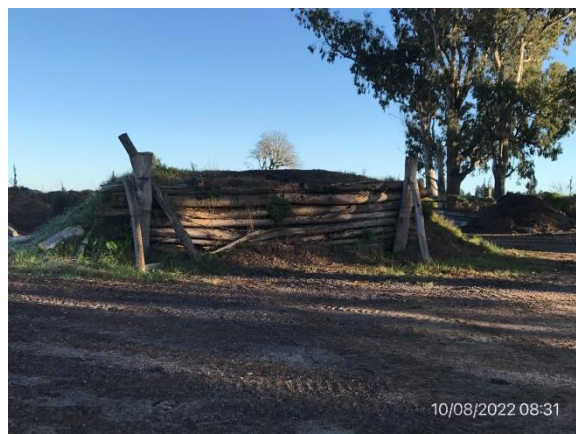
Ilustración 15 – P05, Obrador subcontratista Lemiro Pietroboni SA, Tarrinas de emulsiones asfálticas retiradas.

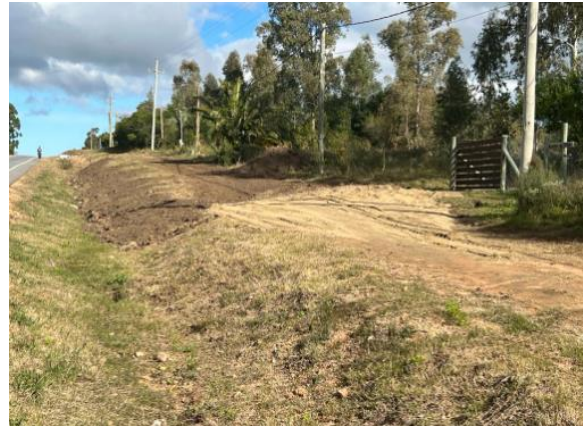
Respecto de los trabajos ejecutados sobre Ruta 37, la auditoría ambiental realizada el 22/04/2022 había resultado en un hallazgo respecto de una zona erosionada por falta de cobertura vegetal. Ante esto, la empresa remitió evidencia de haber corregido el desvío al haber recubierto la zona con suelo vegetal, de modo de favorecer el crecimiento del tapiz vegetal y cumplir de tal modo con los lineamientos del MAV 1998 y del apartado 9 del PGA.

ID: 04	Coordenadas UTM (X – Y)		Progresiva: Ruta 37 progresiva 3K800 a (+).
	661060	6147365	Código del hallazgo: PF - 10
Descripción: En los taludes de la cuneta en P06 de Ruta 37 se observan señales de erosión producida por arrastre de lluvia, al no contar con tapiz vegetal.			
Situación actual: Cumplida.			
Evidencia (Foto, documento, comunicación personal): Ilustración 17.

Ilustración 17 – Ruta 37 progresiva 3K800 a (+). Cobertura con tierra negra en zona con indicios de erosión para propiciar el empastado. Imagen proporcionada por la empresa el 05/06/2022.
