CORPORACION VIAL DEL URUGUAY S.A.

INFORME DE AUDITORÍA AMBIENTAL

RE-GA-802-M55-
20220810

M/55 - Ampliación de contrato 17/11/2021

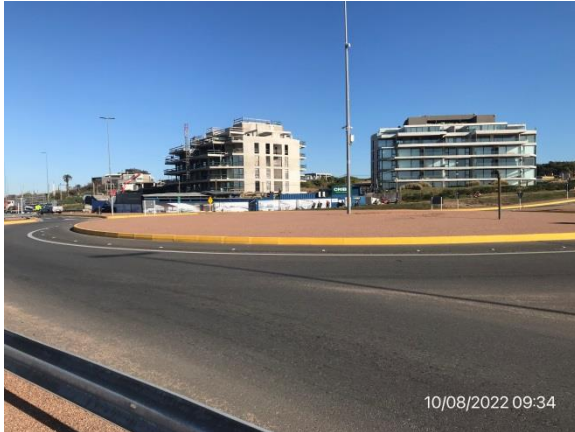
Ilustración 4 – P03, Nueva rotonda en empalme de rutas 10 y 104. Obras terminadas.

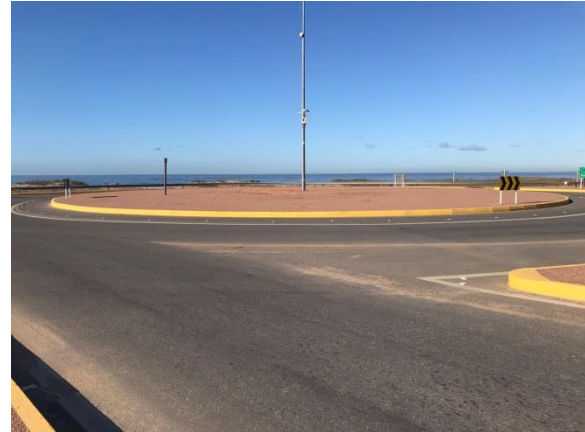
Ilustración 5 – P03, Nueva rotonda en empalme de rutas 10 y 104. Obras terminadas.

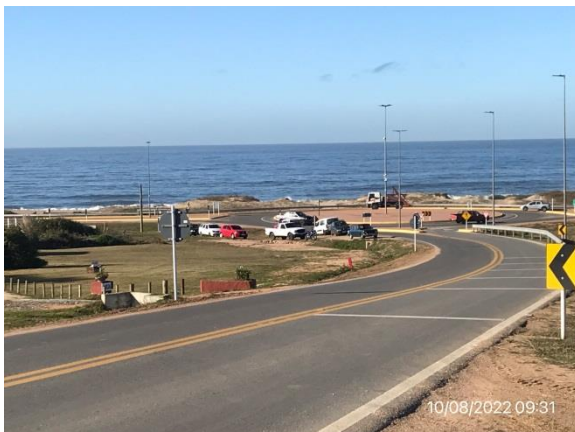
Ilustración 6 – P03, Nueva rotonda en empalme de rutas 10 y 104. Obras de iluminación terminadas.

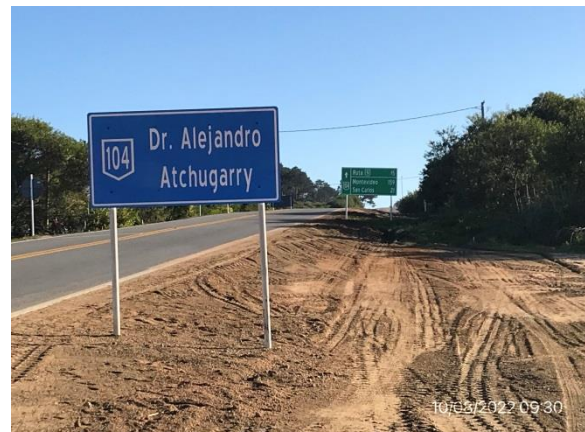
Próximo a la rotonda de la Ruta 104 con la Ruta 10, la empresa Serviam SA instaló un campamento provisorio en la faja pública de la Ruta 104 que contó con autorización de DNV del 23/08/2021. Al momento de la auditoría, ese campamento está completamente desmontado y en buenas condiciones de orden y limpieza, con algunas explanadas granulares mejoradas en la faja pública que quedan para ser utilizadas durante las restantes tareas de mantenimiento que quedan a usufructo de la DNV – MTOP.

Ilustración 7 – P03, Campamento provisional desmontado, faja pública de Ruta 10, progresiva 164K800. Mejoras quedan para uso de DNV/MTOP.

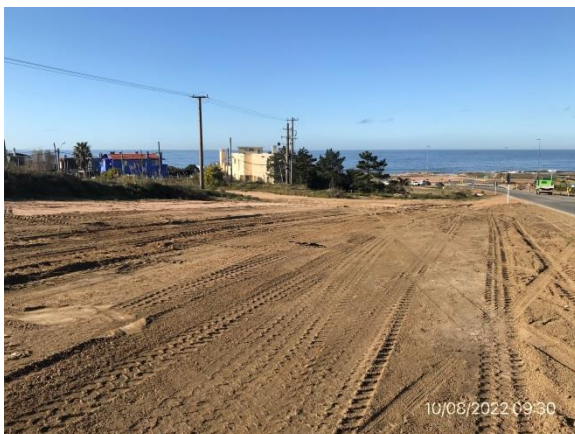
Ilustración 8 – P03, Campamento provisional desmontado, faja pública de Ruta 10, progresiva 164K800. Mejoras quedan para uso de DNV/MTOP

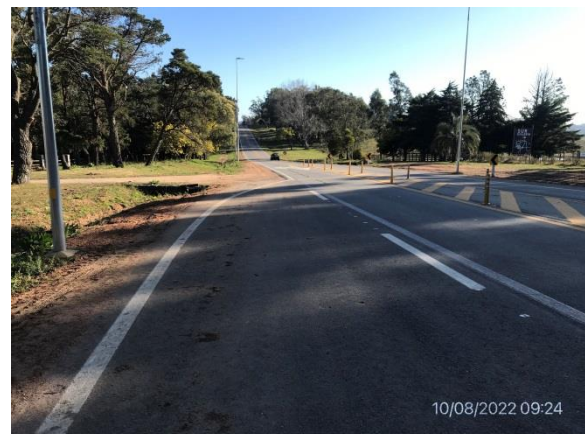
Ilustración 9 – P04, Nuevo acceso a museo Fundación Atchugarry. Ruta 104 progresiva 4K600. Obras terminadas.

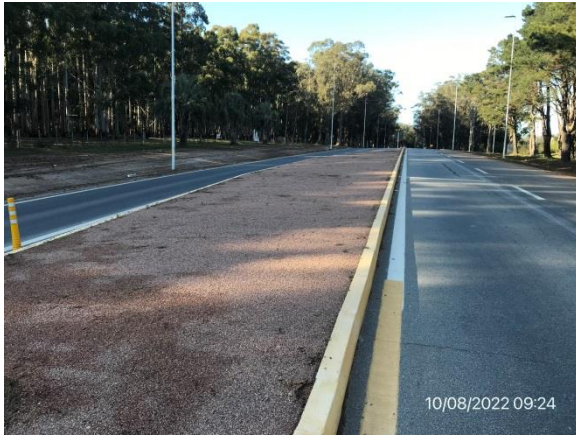
Ilustración 10 – P04, Nuevo acceso a museo Fundación Atchugarry. Ruta 104 progresiva 4K600. Obras terminadas.

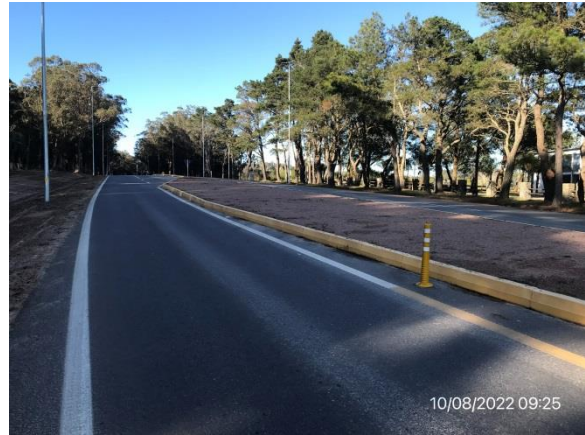
Ilustración 11 – P04, Nuevo acceso a museo Fundación Atchugarry. Ruta 104 progresiva 4K600. Obras terminadas.

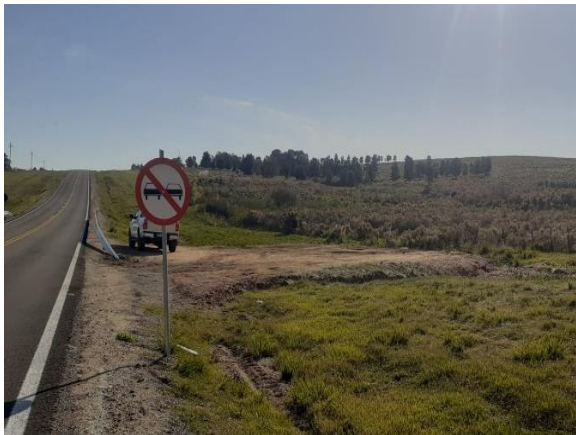
ID:01	Coordenadas UTM (X – Y)		Progresiva: 14K400, Ruta 12	Tipo de NC: 2
	680683	6151624	Código del hallazgo: RS – 7	
Descripción: El acopio de materiales granulares ubicado en la progresiva 14K400 de Ruta 12 está ubicado en una zona de veda según el apartado 9.8 del MAV, mostrando además señales de erosión con arrastre hacia la cañada lindera.				
Situación actual: Cumplida.				
Evidencia (Foto, documento, comunicación personal): Ilustración 12, Ilustración 13. Imágenes proporcionadas por la empresa el 22/04/2022.

Ilustración 12 – Ruta 12, progresiva 14K400. Evidencias de acopio de material granular retirado. Imagen proporcionada por la empresa el 22/04/2022.

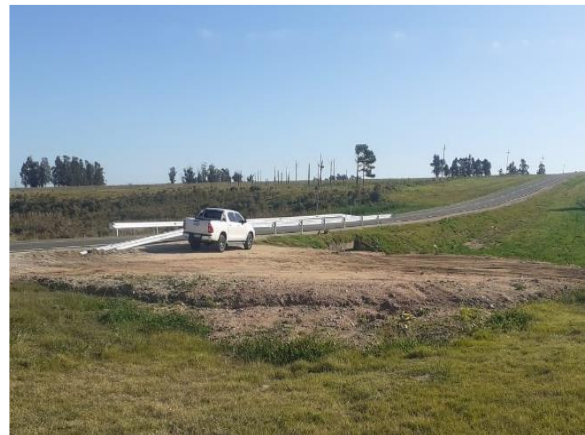
Ilustración 13 – Ruta 12, progresiva 14K400. Evidencias de acopio de material granular retirado. Imagen proporcionada por la empresa el 22/04/2022.
