INFORME DE AUDITORÍA AMBIENTAL

RE-GA-802-M71-
20220729

M/71 - Ampliación de Contrato 03/05/2021. Grupo 8

“Proyecto y construcción del ensanche y refuerzo de los puentes en Río Tacuarembó Chico (390K170), A° Tres Cruces (399K050) y Río Tacuarembó Grande (425K480) incluyendo la adecuación de accesos.”

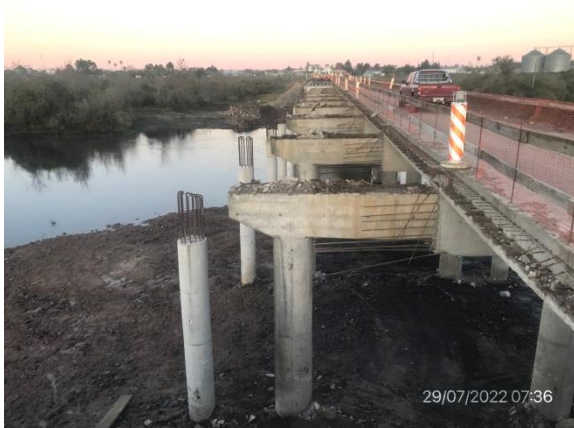
Ilustración 4 – P01, Puente sobre río Tacuarembó Chico. Nuevos pilares construidos en senda a (+).

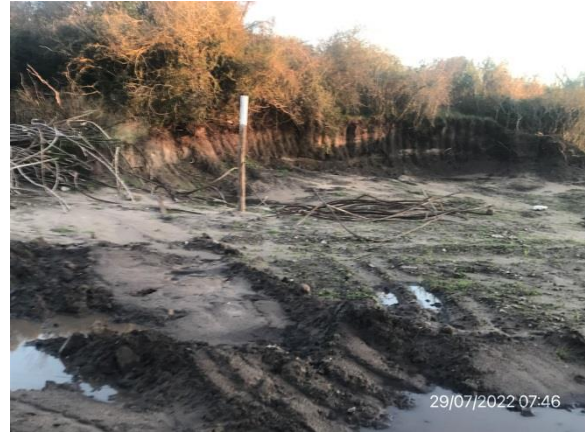
En esta obra se pudo comprobar que al momento de la auditoría había varios frentes de trabajo abiertos. Se estaban ejecutando demoliciones en media calzada del tablero, mientras que algunos pilares ya están construidos y en simultáneo se colocan viguetas prefabricadas en otros sectores. El sector de máxima creciente está correctamente señalado.

Ilustración 5 – P01, Puente sobre río Tacuarembó Chico. Demarcación de zona de máxima creciente.

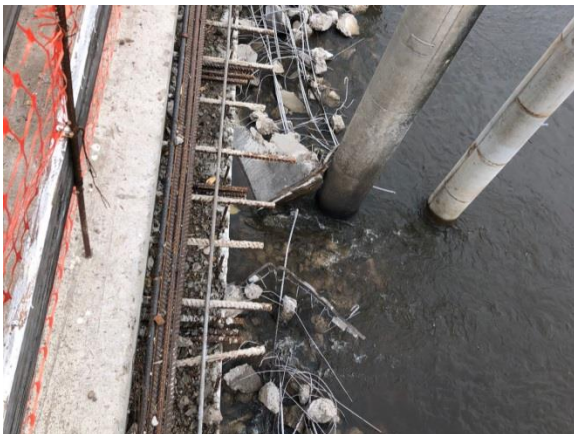
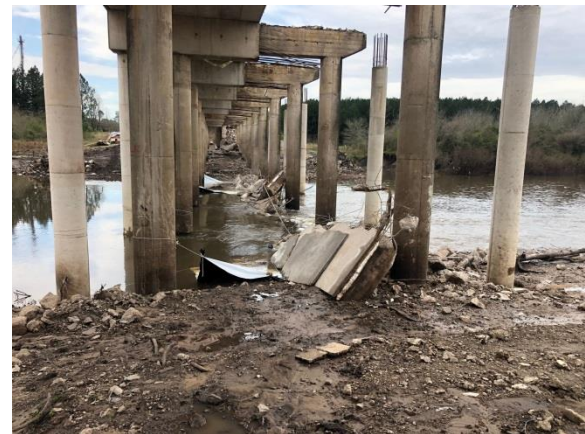
Por otra parte, el DDO indicó que oportunamente ordenó a la contratista no iniciar las demoliciones del sector del tablero existente sobre el curso del río Tacuarembó Chico, hasta que ésta no presentara un procedimiento de demolición acorde a los lineamientos que establece el MAV 1998. A este respecto, el DDO envió imágenes tomadas el 26/07/2022 – Ilustración 6, Ilustración 7 – dando cuenta de que la empresa realizó igualmente la demolición de un sector del tablero existente del puente dejando caer libremente los escombros al lecho del cauce. Asimismo, informó que sobre este asunto emitió una Orden de Servicio para que la empresa procediera a su total remoción.

Según los descargos de la empresa, ésta habría retirado los ROCs con maquinaria pesada, aspecto que el equipo auditor no pudo comprobar debido al caudal que tenía el río Tacuarembó Chico al momento de la auditoría – Ilustración 11. Se retoman los comentarios anteriores en el apartado 7.3.

ID: 06	Coordenadas UTM (X – Y)		Progresiva: 390K170, Ruta 5.	Tipo de NC: 2
	598231	6491317	Código del hallazgo: RS – 6	
Descripción: El procedimiento por el cual la empresa realizó la demolición del sector del tablero en hormigón armado ubicado sobre el río Tacuarembó Chico – P01 – conllevó al vertido directo de los escombros en el lecho del cauce. Lo anterior contraviene los apartados 9.2 y 18.1 del MAV de 1998.				
Evidencia (Foto, documento, comunicación personal): Imágenes del 26/07/2022 proporcionadas por DNV - MTOP: Ilustración 6, Ilustración 7.

Ilustración 6 – P01, Puente sobre río Tacuarembó Chico. Restos de demolición de tablero sobre lecho del cauce. Imagen proporcionada por el DDO el 26/07/2022.

Ilustración 7 – P01, Puente sobre río Tacuarembó Chico. Restos de demolición de tablero sobre lecho del cauce. Imagen proporcionada por el DDO el 26/07/2022.

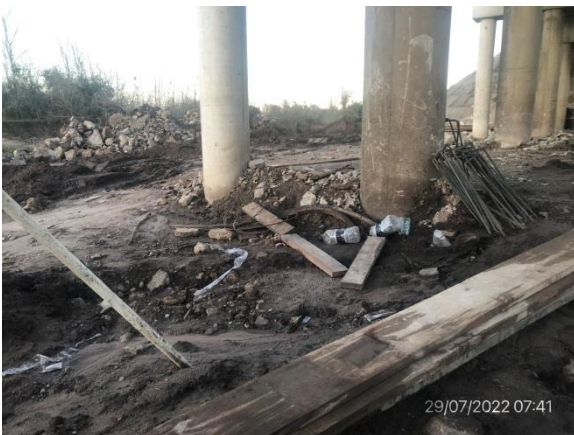
Se pudo comprobar que en la margen Sur del puente la empresa no cuenta con instalaciones apropiadas, asimilables a un campamento provisorio, para hacer una gestión adecuada de la obra conforme al PGA de la misma. A modo de ejemplo, en la margen Sur el personal no cuenta con infraestructura para la gestión segregada de residuos, ni con bandejas metálicas para contener eventuales derrames en generadores eléctricos.

Ilustración 8 – P01, Puente sobre río Tacuarembó Chico. Residuos de obra civil mezclados con residuos plásticos en planicie inundable. No hay infraestructura para gestión de residuos.

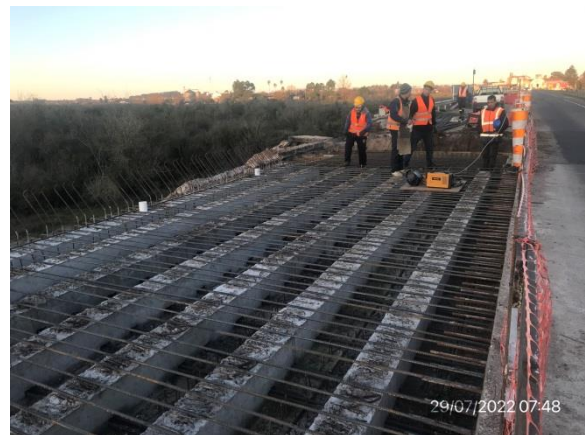
La empresa no cuenta con infraestructura adecuada para una correcta gestión ambiental en la cabecera Sur del puente sobre río Tacuarembó Chico – P01. No hay infraestructura correcta para gestión de residuos y prevención de derrames de hidrocarburos en equipos livianos con motor a explosión.

Lo anterior contraviene el apartado 10.2 del MAV.

Ilustración 9 – P01, Puente sobre río Tacuarembó Chico. Trabajos sobre tablero superior. Falta infraestructura para gestión de residuos.

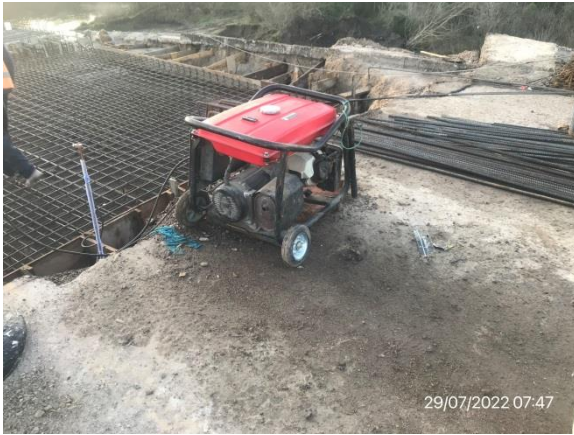
Ilustración 10 – P01, Puente sobre río Tacuarembó Chico. Generador eléctrico sin barrera impermeable de prevención de derrames.

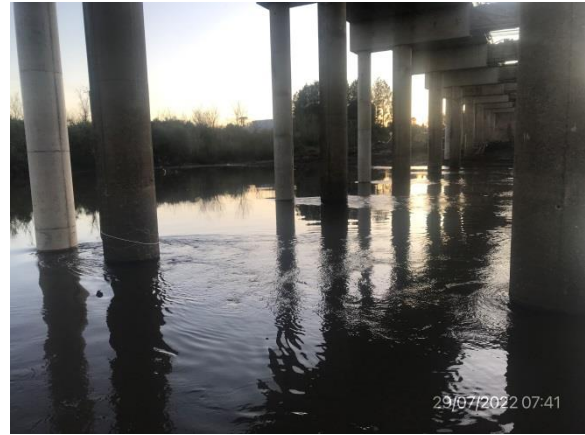
Ilustración 11 – P01, Puente sobre río Tacuarembó Chico. Curso de agua crecido, impide comprobar la efectiva remoción de escombros.

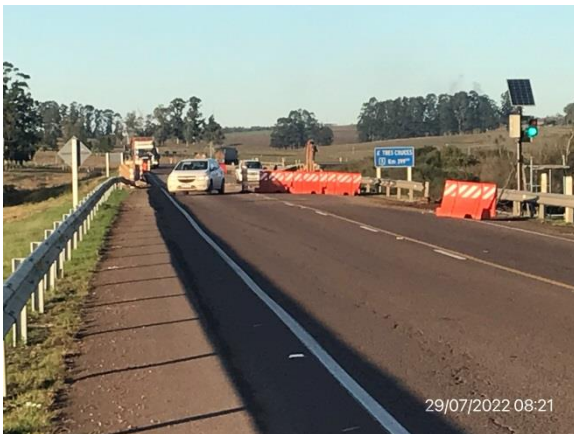
Ilustración 12 – P02, Puente sobre A° Tres Cruces. Tránsito en media calzada.

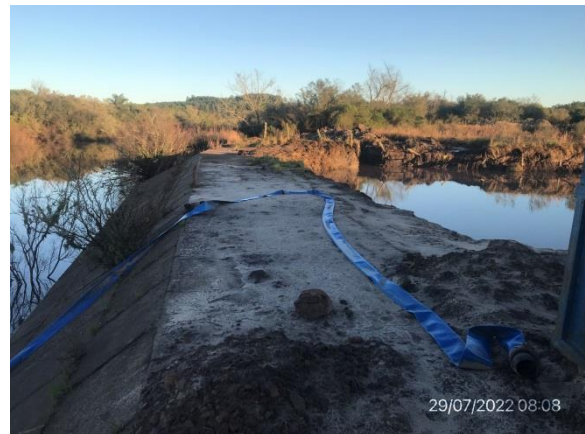
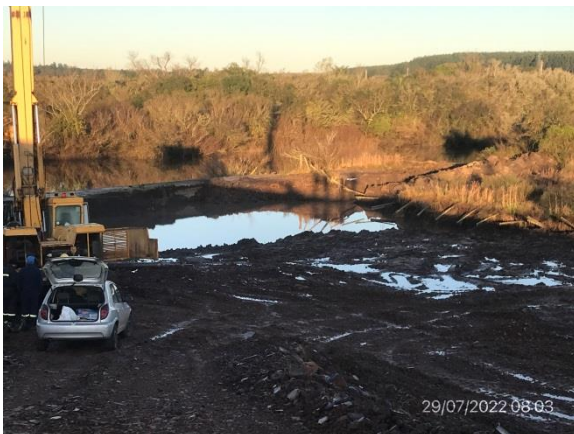
La primera de ellas – Ilustración 13, Ilustración 14 –, se ejecutó en la planicie de inundación y es adyacente a una estructura lineal existente en hormigón armado destinada al control de crecientes del curso. Inicialmente la empresa solicitó a DNV/MTOP una autorización para la extracción de un volumen menor a 500 m³, que fue concedida. La solicitud no pasó por DINACEA por ser menor al volumen mínimo para el requerimiento de Autorizaciones Ambientales Previa y de Operación (AAP y AAO). Sin embargo, el volumen excavado por la empresa superó el volumen autorizado por DNV-MTOP, sin contar tampoco para ello con AAP y AAO expedidas en su favor. Por tal razón, DNV/MTOP rectificó el permiso original y emitió una Orden de Servicio para la completa restauración del sector. Desde el punto de vista ambiental, no hay evidencia de que esa excavación con volumen excedido no modifique el régimen de escurrimientos del arroyo Tres Cruces en la zona de la estructura de protección de crecientes, o que se garantice que la misma no generará socavaciones o remansos.

Aguas arriba del puente sobre el A° Tres Cruces – P02 – se realizó una excavación para la obtención de material granular sin haber presentado un proyecto de extracción demostrando que la modalidad de extracción y el volumen a extraer son compatibles con el normal escurrimiento del cauce.

Por otra parte, la empresa superó el volumen autorizado por DNV-MTOP de 500 m³, sin evidencia de contar para ello con AAP y AAO expedidas en su favor.

Lo anterior contraviene el apartado 13.5 del MAV 1998 y el Art. 13 del Dec 349/005.

Ilustración 13 – P02, Puente sobre A° Tres Cruces. Excavación adyacente a estructura de protección de crecidas con fines de extracción de material de ataguía y volumen que excedió autorización DNV.

Ilustración 14 – P02, Puente sobre A° Tres Cruces. Excavación adyacente a estructura de protección de crecidas con fines de extracción de material de ataguía y volumen que excedió autorización DNV.

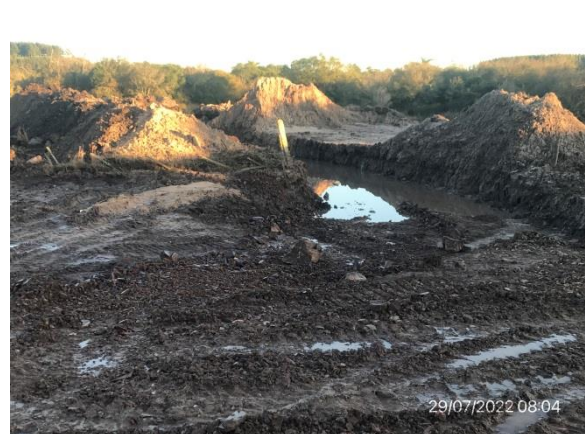
La segunda excavación – Ilustración 15 – se realizó en el padrón N° 10273, de la 5ª Sección Catastral de Tacuarembó. Para ello, la empresa Ramón C. Álvarez SA obtuvo el permiso de su propietario. No obstante, por tratarse de una tarea extractiva requiere Autorización Ambiental Previa según lo establecido en el artículo 2, numeral 13, del Decreto 349/2005.

La empresa Ramón C. Álvarez SA realizó tareas de extracción de áridos en el padrón N° 10273, de la 5ª Sección Catastral de Tacuarembó sin gestionar los permisos ambientales correspondientes (AAP y AAO) ante la autoridad competente.

Lo anterior contraviene el artículo 2, numeral 13 del decreto 349/2005.

Ilustración 15 – P02, Puente sobre A° Tres Cruces. Excavación con destino a préstamo para ataguía en padrón N° 10273, 5ª SC. Catastral de Tacuarembó. No cuenta con AAP ni AAO.

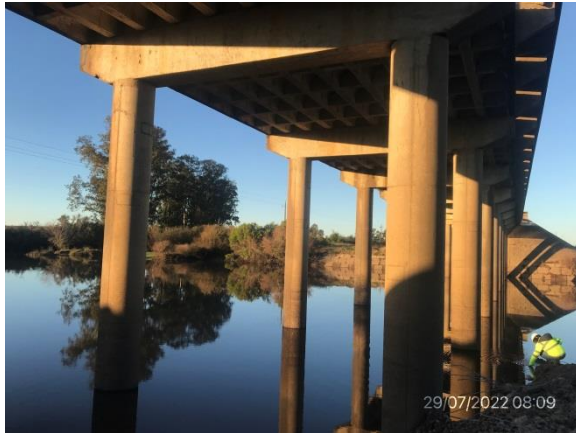
Ilustración 16 – P02, Puente sobre A° Tres Cruces. Tablero superior a ser demolido y reemplazado.

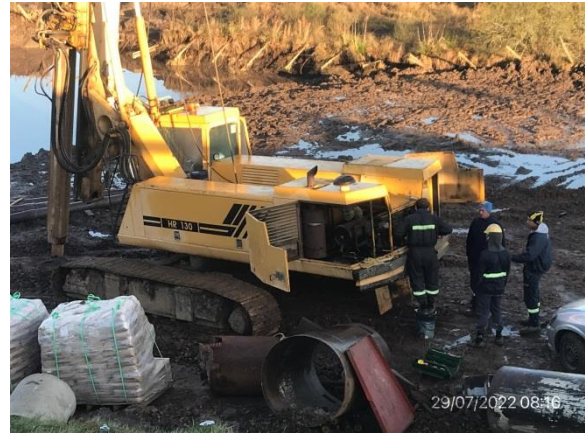
Ilustración 17 – P02, Puente sobre A° Tres Cruces. Equipo de pilotaje de Costa Fortuna SA.

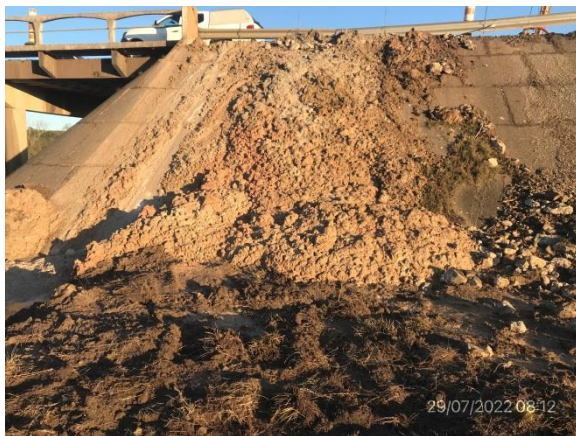
Ilustración 18 – P02, Puente sobre A° Tres Cruces. Acopio de arenas mezcladas con bentonita dispuesta sobre terreno natural. Tránsito en media calzada.

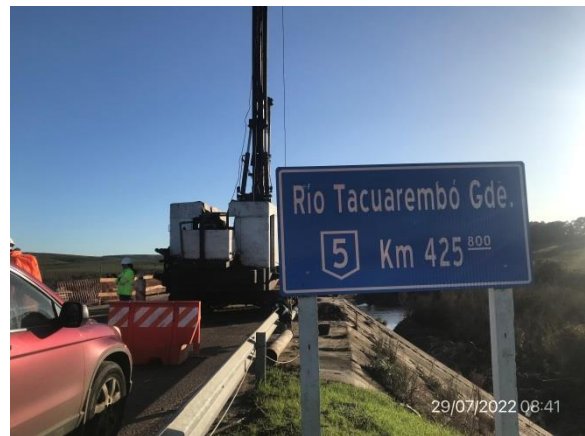
Ilustración 19 – P03, Puente sobre río Tacuarembó Grande. Tránsito en media calzada.

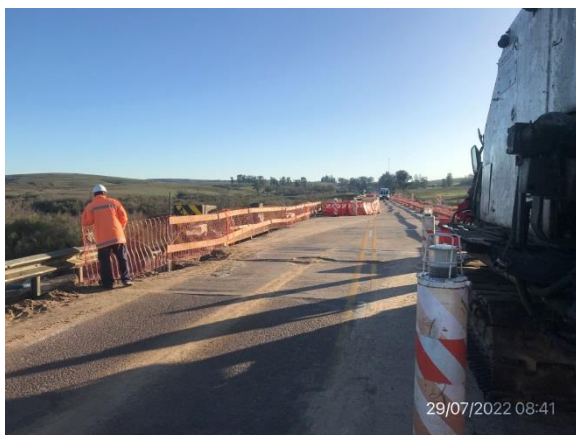
La empresa instaló un campamento provisorio ubicado en la margen Sur del río Tacuarembó, dotándolo de un pañol y otras instalaciones. Sin embargo, en la zona de trabajo asignada a la subcontratista Viermond SA, en sector de tablero superior, no hay una correcta infraestructura para gestión de residuos. Se retoma este comentario en el apartado 7.4.

ID: 07	Coordenadas UTM (X – Y)		Progresiva: 425K600, Ruta 5.	Tipo de NC: 2
	624698	6510926	Código del hallazgo: RS – 6, EL – 6.	
Descripción: La empresa no cuenta con infraestructura adecuada para una correcta gestión de residuos en los trabajos sobre el puente sobre el río Tacuarembó – P03. Lo anterior contraviene el apartado 10.2 del MAV				
Evidencia (Foto, documento, comunicación personal): Ilustración 20.

Ilustración 20 – P03, Puente sobre río Tacuarembó Grande. Sector de trabajo de Viermond SA en zona de tablero superior, no hay infraestructura para gestión de residuos.

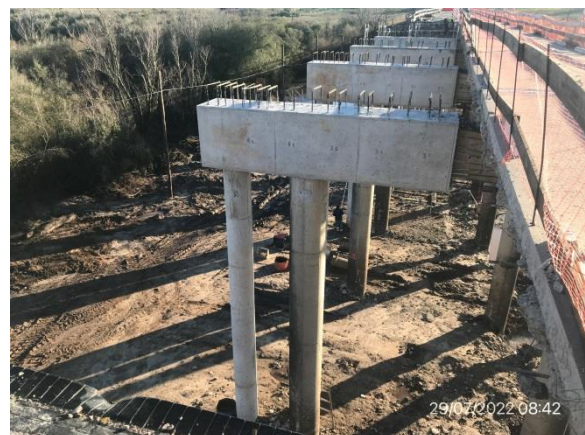
Ilustración 21 – P03, Puente sobre río Tacuarembó Grande. Nuevos pilares ejecutados y pórticos ampliados.

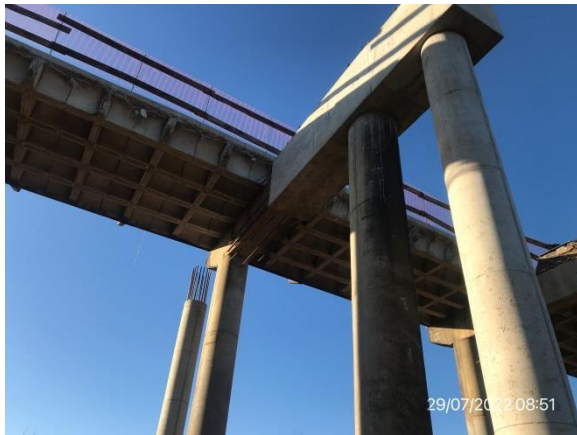
Ilustración 22 – P03, Puente sobre río Tacuarembó Grande. Nuevos pilares ejecutados y pórticos ampliados.

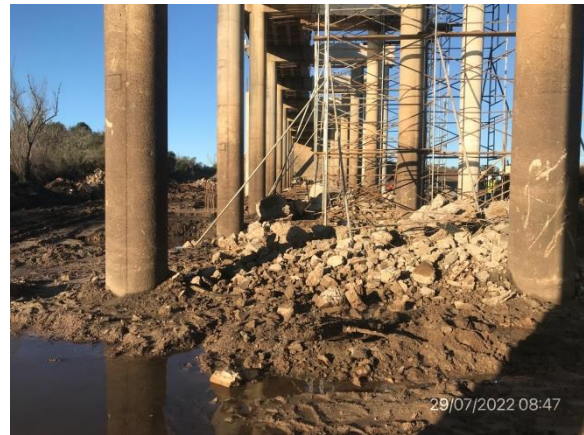
Ilustración 23 – P03, Puente sobre río Tacuarembó Grande, Demoliciones avanzando en sector on shore.

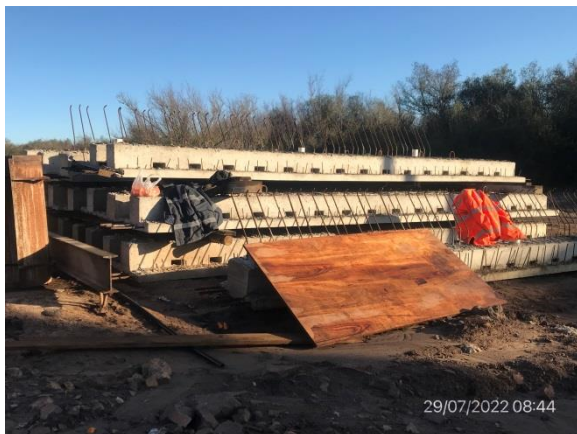
Ilustración 24 – P03, Puente sobre río Tacuarembó Grande. Acopio de losetas prefabricadas.

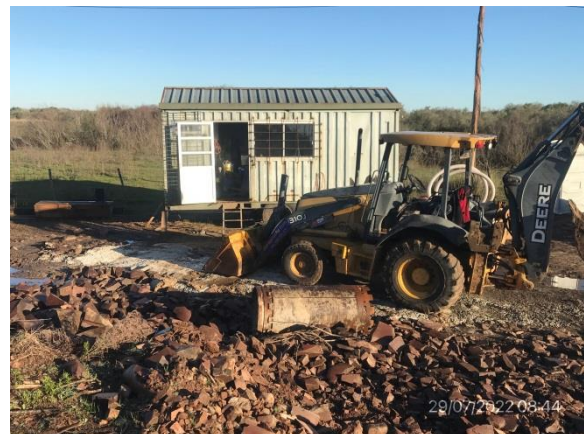
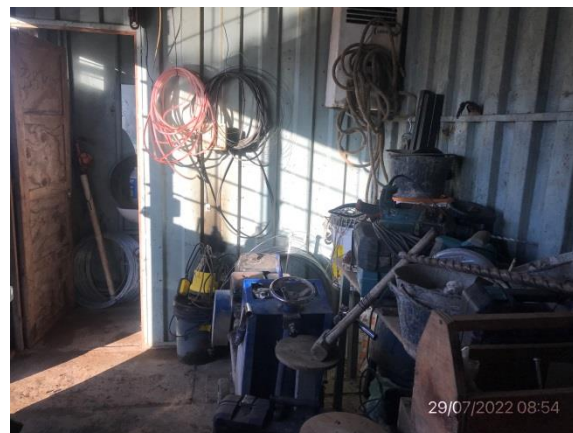
La empresa realiza los trabajos en el puente sobre el río Tacuarembó – P03 – sin dotar la zona de un campamento provisorio con instalaciones de bienestar para los operarios. El campamento tampoco está dotado de infraestructura e insumos para cumplir con algunos aspectos del PGA de la obra, tales como la infraestructura requerida para una gestión de residuos de forma segregada, la infraestructura para contención de eventuales derrames de hidrocarburos.

Cumplida.

Ilustración 25 – P03, Puente sobre río Tacuarembó Grande. Campamento provisorio.

Ilustración 26 – P03, Puente sobre río Tacuarembó Grande. Campamento provisorio
