## INFORME DE AUDITORÍA AMBIENTAL

RE-GA-802-M63-  
20221110

#### M/63 – Ampliación de Contrato 12/05/2021. Grupo 1 “Proyecto y construcción del ensanche y refuerzo de los puentes de Ruta 20 sobre el A° Totoral (16K410) y el A° Abrojal (20K680) incluyendo la adecuación de accesos”

Tipo de Auditoría: Cierre

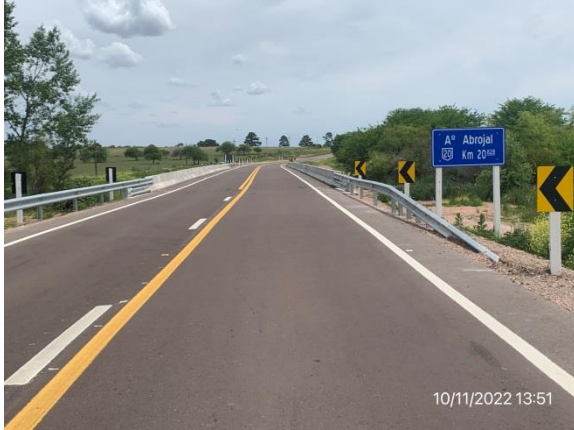
*Ilustración 4 – P02, Puente sobre A° Abrojal. Obra terminada y abierta al tránsito.*

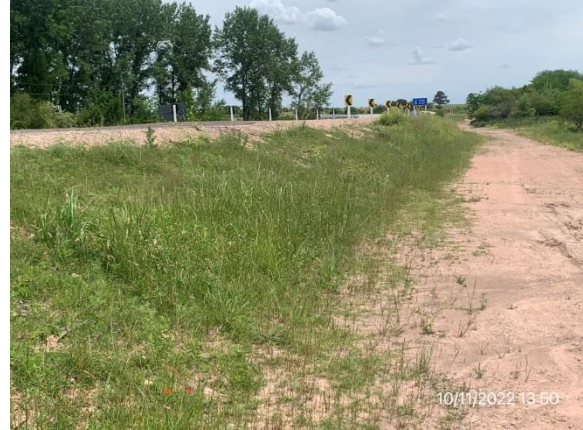
*Ilustración 5 – P02, Puente sobre A° Abrojal. Faja pública en accesos con empastado en crecimiento.*

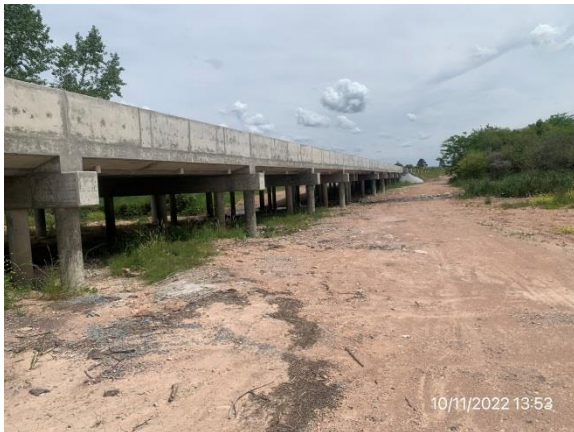
*Ilustración 6 – P02, Puente sobre A° Abrojal. Tareas terminadas de recredido de tablero y vigas dintel y construcción de nuevos pilares.*

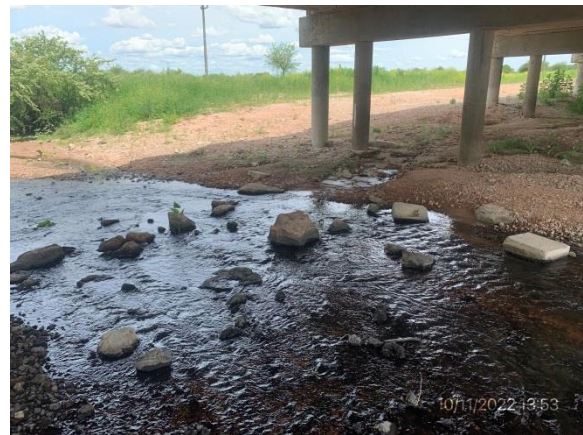
*Ilustración 7 – P02, Puente sobre A° Abrojal. Curso de agua limpio y sin rastros de obra civil o ataguías.*

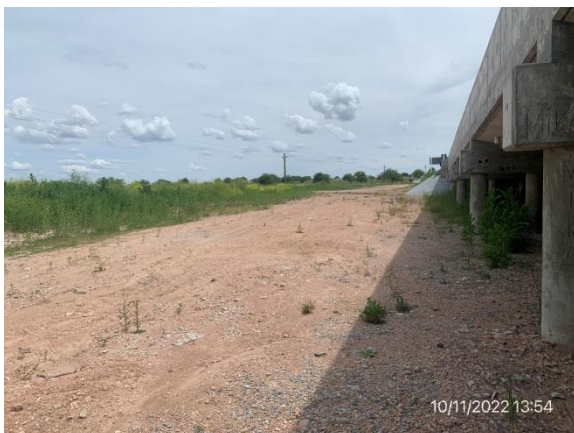
El obrador principal se ubicó en las márgenes del A° Abrojal, y contó para su instalación con la autorización de DNV – MTOP del 19/07/2021. Al momento de la auditoría, ese campamento fue desmontado y la zona fue recuperada satisfactoriamente.

*Ilustración 8 – P02, Puente sobre A° Abrojal. Zona de campamento desmontado limpia y libre de infraestructuras provisionarias.*

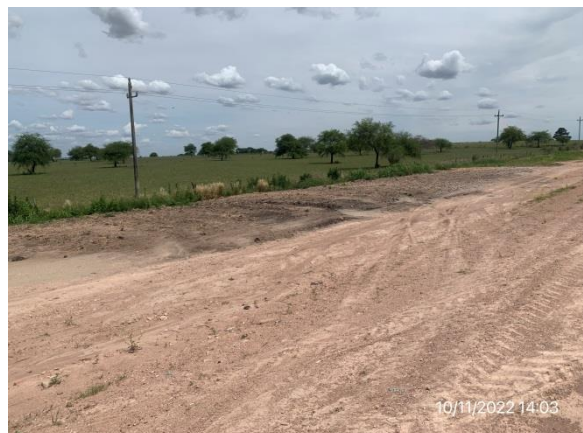
Respecto de los materiales para la construcción de las ataguías necesarias para las obras, la empresa solicitó autorización a DNV-MTOP para la utilización de dos préstamos, uno en cada puente, por un total de 1.200 m<sup>3</sup> de material granular medidos en banco. Al momento de la auditoría, se pudo comprobar que ambas zonas de préstamos tuvieron una correcta remediación ambiental, al haber sido restituído el material a sus lugares de origen.

*Ilustración 9 – P02, Puente sobre A° Abrojal. Zona restituida de préstamo para ataguía.*

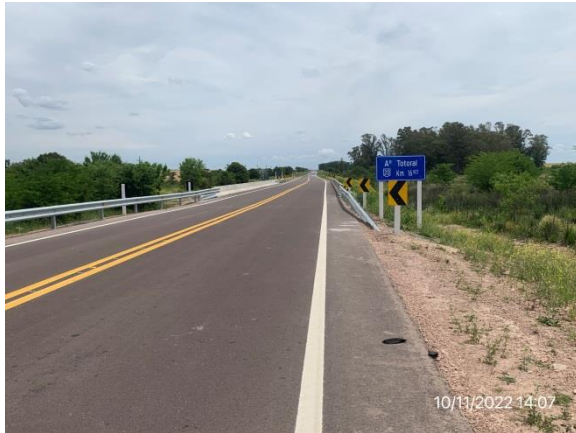
Ilustración 10 – P01, Puente sobre A° Totoral. Obra terminada y abierta al tránsito.

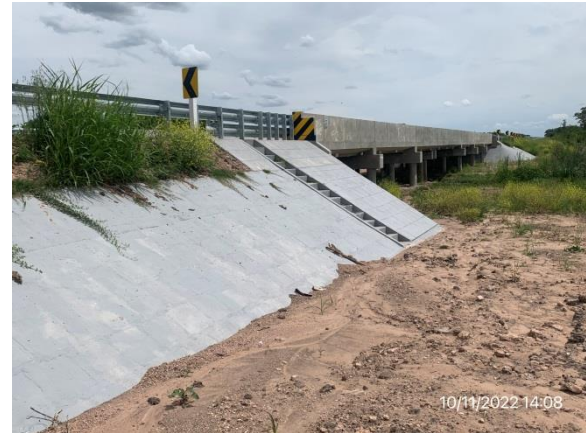
Ilustración 11 – P01, Puente sobre A° Totoral. Planicie de inundación restaurada y libre de ROCs u otros residuos.

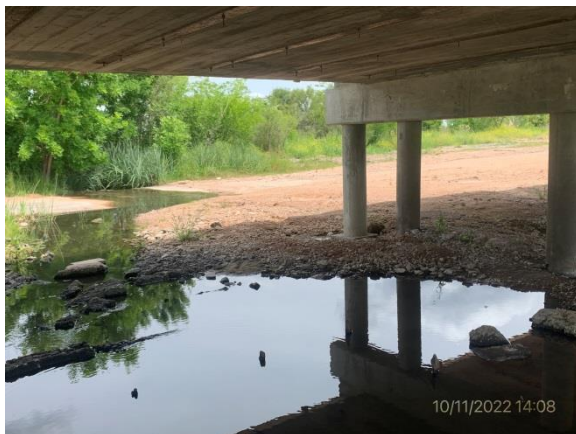
Ilustración 12 – P01, Puente sobre A° Totoral. Curso de agua limpio y sin rastros de obra civil o ataguías.

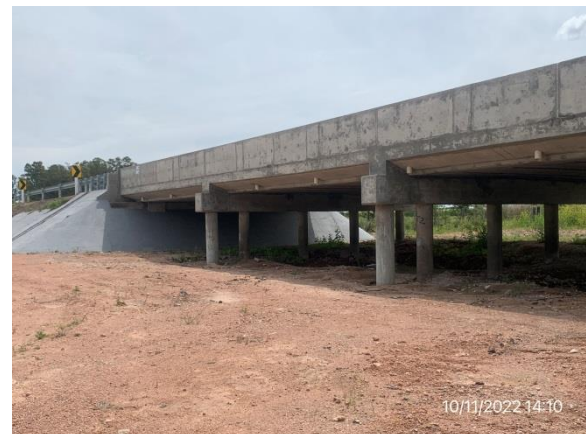
Ilustración 13 – P01, Puente sobre A° Totoral. Zona de campamento provisorio restaurada.

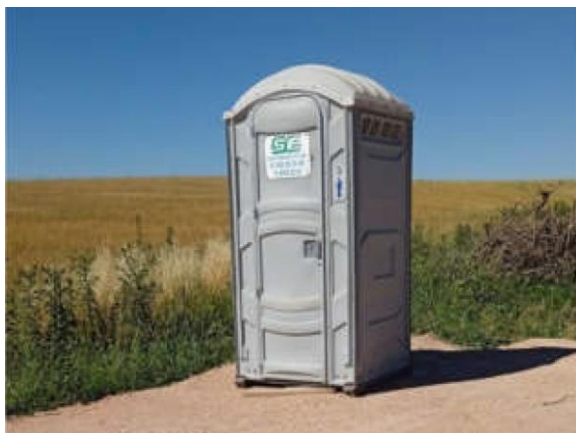
ID: 01	Coordenadas UTM (X – Y)		Progresiva: 16K410,.Ruta 20	Tipo de NC: 1
	411117	6345436	Código del hallazgo: RS – 6, RS – 7, EL – 7	
<b>Descripción:</b> En puente en obra sobre el A° Totoral – P01 – donde están en ejecución las obras de pilotaje no hay un obrador provisorio dotado de infraestructura de servicios para higiene y salud ocupacional ni gestión de residuos, aguas servidas y efluentes. Lo anterior contraviene los puntos 8.5 y 10.2 del MAV y el decreto 125/014 de Seguridad e Higiene en la Industria de la Construcción.				
<b>Situación actual:</b> Cumplida.				
<b>Evidencia (Foto, documento, comunicación personal):</b> Ilustración 14, Ilustración 15.

Ilustración 14 – P01, Puente sobre A° Totoral. Baño químico instalado. Fotografía proporcionada por la empresa el 15/03/2022.

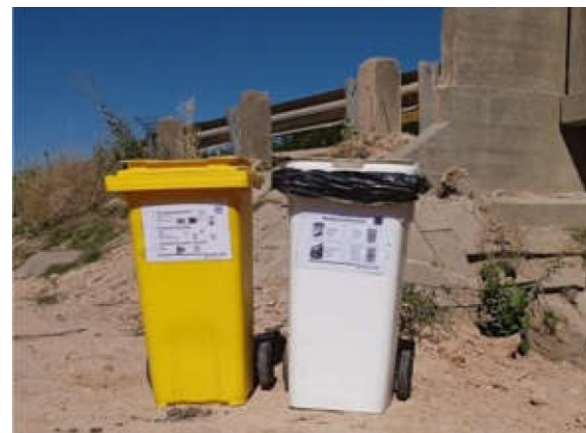
Ilustración 15 – P01, Puente sobre A° Totoral. Estación para acopio de residuos según corriente de generación. Fotografía proporcionada por la empresa el 15/03/2022.

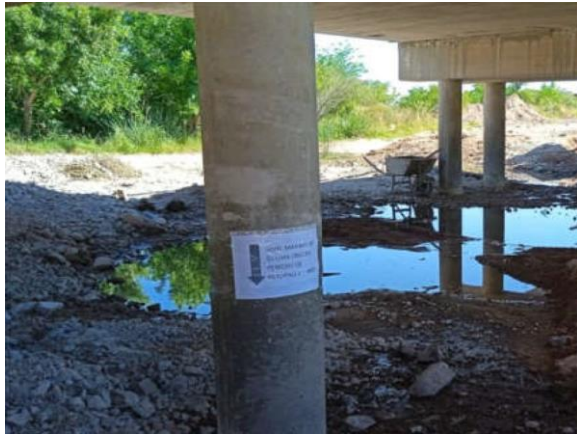
ID: 02	Coordenadas UTM (X – Y)		Progresiva: 16K410,.Ruta 20	Tipo de NC: 2
	411117	6345436	Código del hallazgo: PF – 3, PF – 8, RS – 7, EL - 7	
<b>Descripción:</b> En el puente en obra sobre el A° Totoral – P01 – se desempeña como subcontratista de pilotaje la empresa Viermond SA. No hay evidencia de que dicho subcontrato haya adherido al PGA de la obra o bien haya presentado el suyo propio, ni hay información acerca de la gestión ambiental de la subcontratista en el ITGA presentado. Tampoco está indicada la zona de exclusión en zonas inundables. Lo anterior contraviene el apartado 1.5.1 de la Especificaciones Técnicas Complementarias y/o Modificativas del Pliego General de DNV y los apartados 8.3 y 9.8 del MAV.				
<b>Situación actual:</b> Cumplida.				
<b>Evidencia (Foto, documento, comunicación personal):</b> Ilustración 16, Ilustración 21.

Ilustración 16 – P01, Puente sobre A° Totoral. Delimitación de máxima creciente. Fotografía proporcionada por la empresa el 15/03/2022.

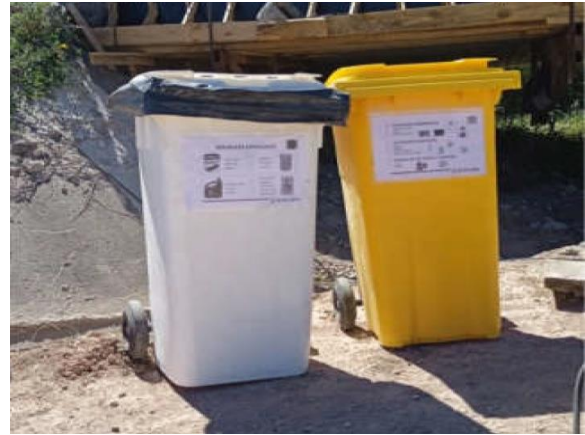
Ilustración 17 – P02, Puente sobre A° Abrojal. Estación para acopio de residuos según corriente de generación. Fotografía proporcionada por la empresa el 15/03/2022.

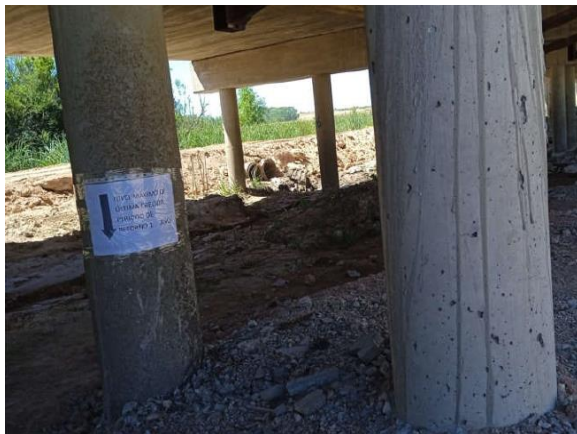
ID: 03	Coordenadas UTM (X – Y)		Progresiva: 20K680,.Ruta 20	Tipo de NC: 2
	414616	6347438	Código del hallazgo: RS – 6	
<b>Descripción:</b> En el puente en obra sobre el A° Abrojal – P02 – no hay infraestructura suficiente para la gestión segregada de residuos. También hay un generador en funcionamiento que no cuenta con contención perimetral para prevenir derrames. Por otra parte, no está indicada la zona de exclusión en zonas inundables. Lo anterior contraviene los apartados 9.8 y 10.2 del MAV				
<b>Situación actual:</b> Cumplida.				
<b>Evidencia (Foto, documento, comunicación personal):</b> Ilustración 18, Ilustración 19.

Ilustración 18 – P02, Puente sobre A° Abrojal. Delimitación de máxima creciente. Fotografía proporcionada por la empresa el 15/03/2022.

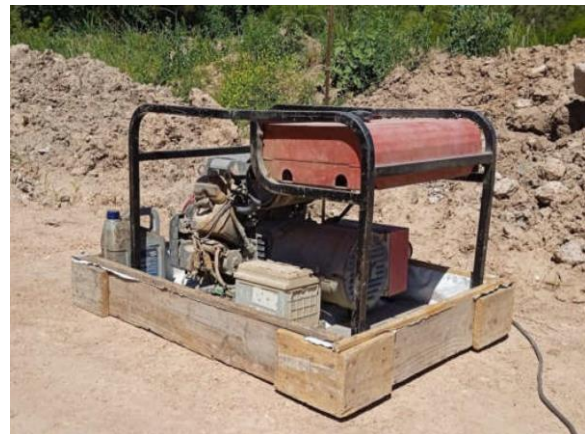
Ilustración 19 – P02, puente sobre A° Abrojal. Grupo electrógeno con bandeja estructura de contención de derrames de combustible. Fotografía proporcionada por la empresa el 15/03/2022.

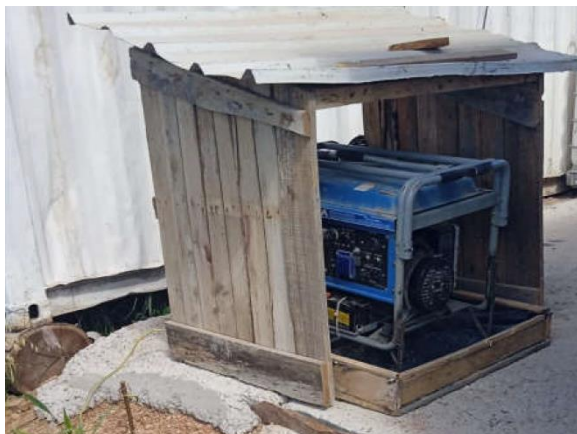
ID: 04	Coordenadas UTM (X – Y)		Progresiva: 20K680,.Ruta 20	
	414616	6347438	Código del hallazgo: PEL – 6	
<b>Descripción:</b> En el obrador principal en las márgenes del A° Abrojal – P02 – hay un generador en funcionamiento que cuenta con una superficie impermeable pero incompleta, al no tener contención perimetral para prevenir derrames.				
<b>Situación actual:</b> Cumplida.				
<b>Evidencia (Foto, documento, comunicación personal):</b> Ilustración 20.

Ilustración 20 – P02, Obrador provisorio en puente sobre A° Abrojal. Grupo electrógeno con bandeja estructura de contención de derrames de combustible. Fotografía proporcionada por la empresa el 15/03/2022.
