INFORME DE AUDITORÍA AMBIENTAL

RE-GA-802-M37-
20221101

Informe de Auditoría Ambiental

“Ejecutar obra de refuerzo estructural en tramo 92k000 – 95k000 de Ruta 3 y ampliar los trabajos de mantenimiento en 18 meses”.

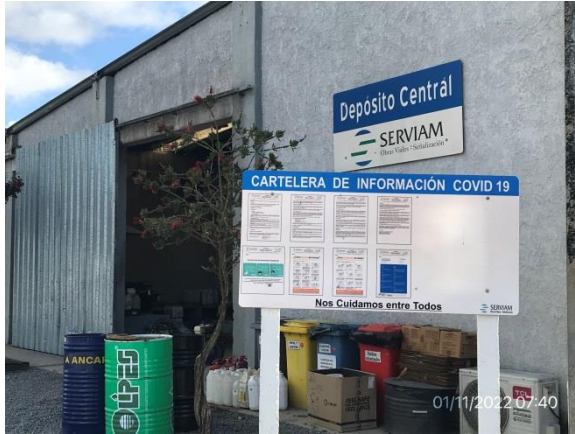
Ilustración 4 – P04, Obrador. Estación para acopio de residuos de forma segregada por corriente de generación.

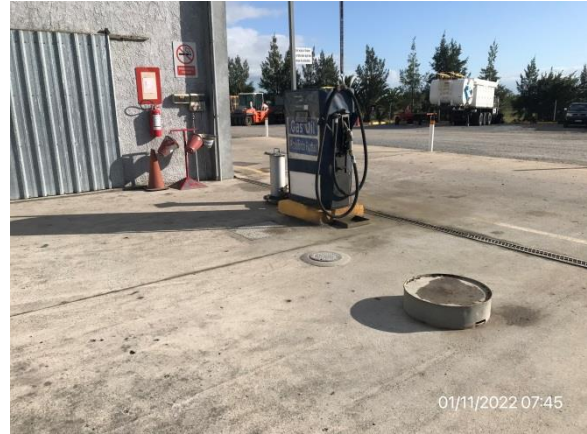
Ilustración 5 – P04, Obrador. Estación de abastecimiento de combustible en explanada con pendientes hacia sistema de tratamiento de efluentes.

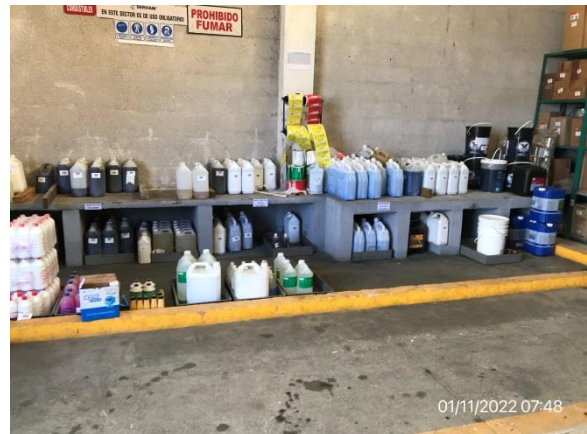
Ilustración 7 – P04, Obrador. Sector envaseado, techado y con pavimento impermeable para acopio de lubricantes y otros productos químicos.

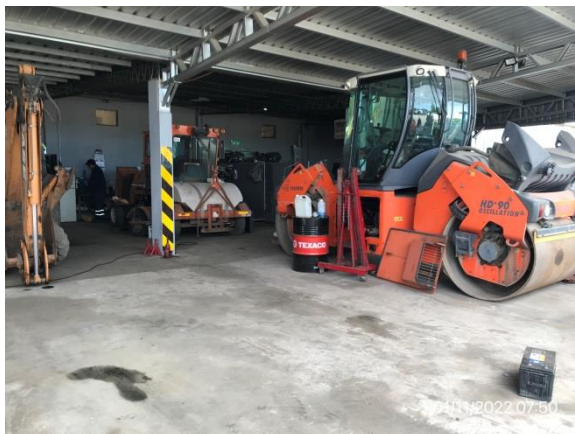
Ilustración 8 – P04, Obrador. Taller de reparación de maquinaria techado y con pavimento impermeable

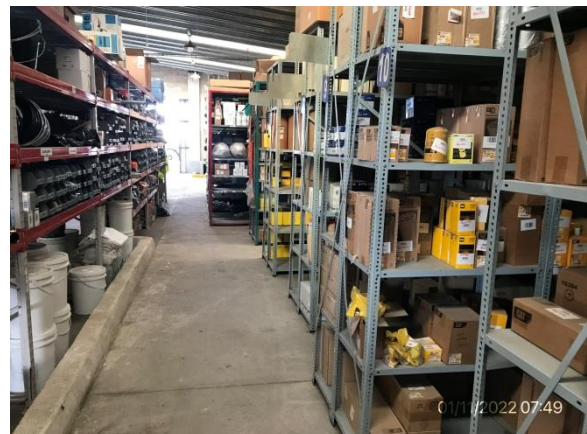
Ilustración 9 – P04, Obrador. Pañol central en buenas condiciones de orden y limpieza.

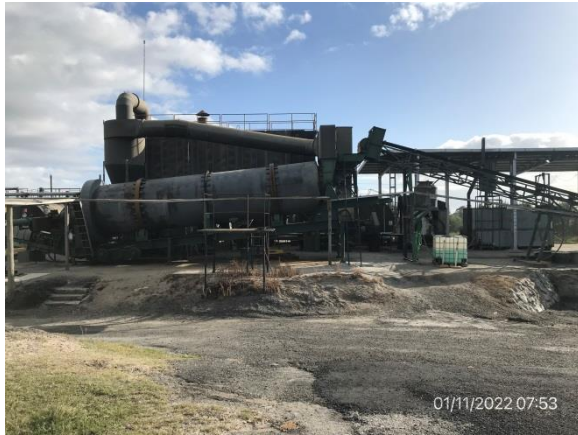
Ilustración 10 – P04, Obrador. Planta asfáltica en tareas de mantenimiento.

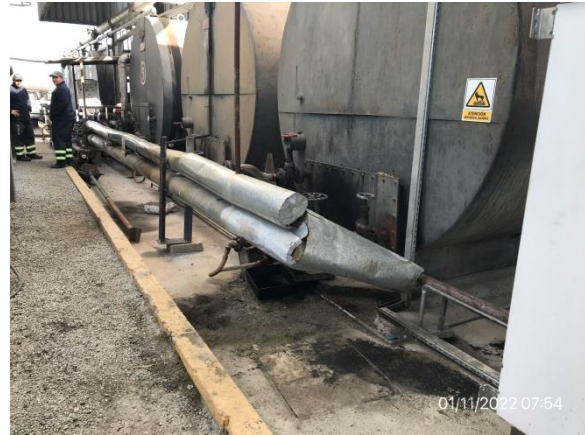
Ilustración 11 – P04, Obrador. Planta asfáltica. Envallados perimetrales para contención de derrames.

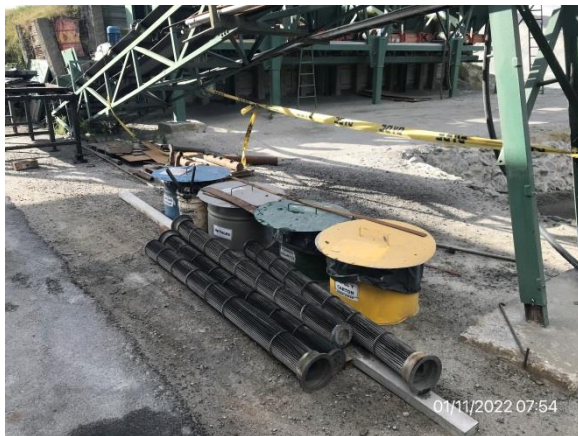
Ilustración 12 – P04, Obrador. Planta asfáltica. Estación de acopio de residuos de forma segregada por corriente de generación.

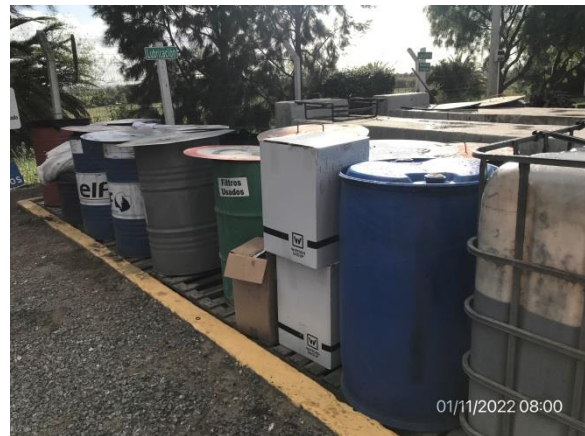
Ilustración 13 – P04, Obrador. Sector de acopio de aceites usados y tierras contaminadas con envallado perimetral.

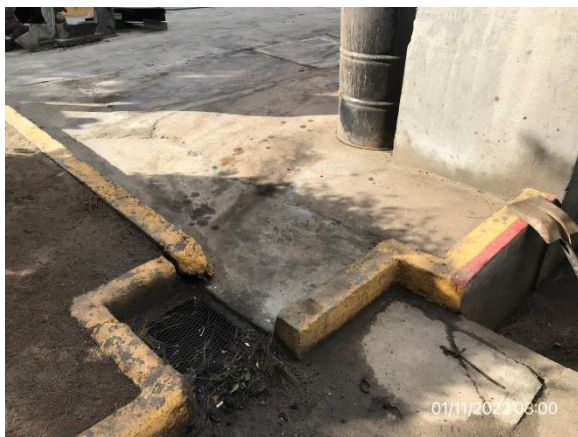
Ilustración 14 – P04, Obrador. Explanada de lavado de camiones con pendiente hacia trampa de grasas y sistema de efluentes.

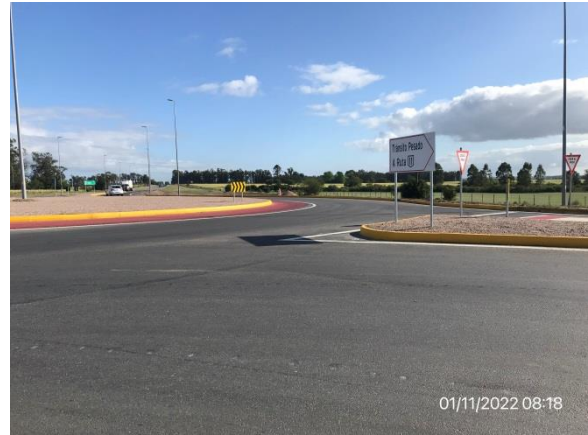
Ilustración 17 – P03, Rotonda terminada. Carpeta de rodadura y obras de señalización ejecutadas.

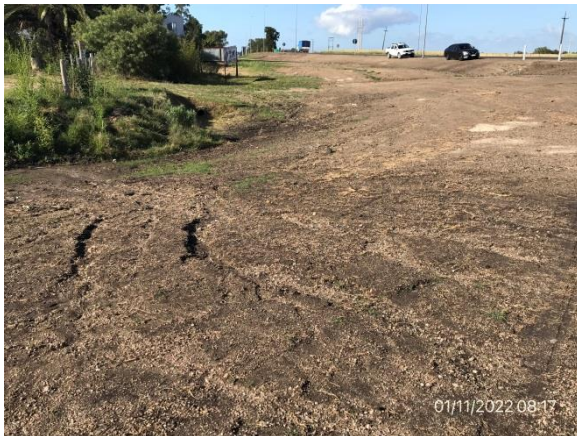
Sin embargo, en la rotonda progresiva 96K850 de Ruta 3 restan por realizar tareas de restitución del tapiz vegetal; se retoma este comentario en el apartado 7.4.

ID: 01	Coordenadas UTM (X – Y)		Progresiva: 96K850, Ruta 3
	527418	6204196	Código del hallazgo: PF – 10
Descripción:			
En la nueva rotonda ubicada en Ruta 3 progresiva 96K850, en empalme con el ByPass del tránsito pesado hacia Raigón, la recuperación ambiental de la faja pública está incompleta. Los aspectos faltantes refieren a los trabajos en la faja pública donde no hay una buena cobertura con tapiz vegetal y se evidencian erosiones en el suelo desnudo.			
Evidencia (Foto, documento, comunicación personal):			
Ilustración 18.

Ilustración 18 – P03, Rotonda terminada. Falta empastado vegetal en faja pública y existen señales de erosión.

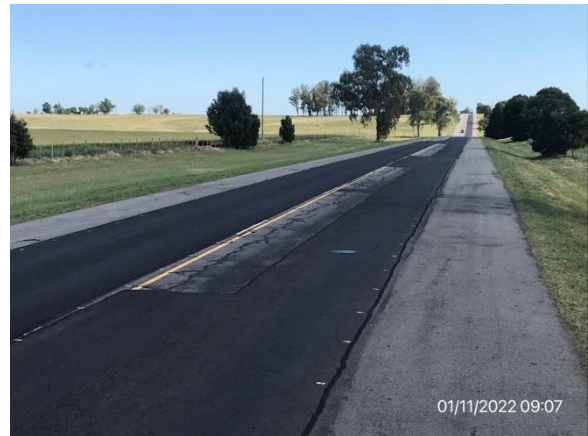
Ilustración 19 – Obras de mantenimiento terminadas, bacheo en Ruta 3.

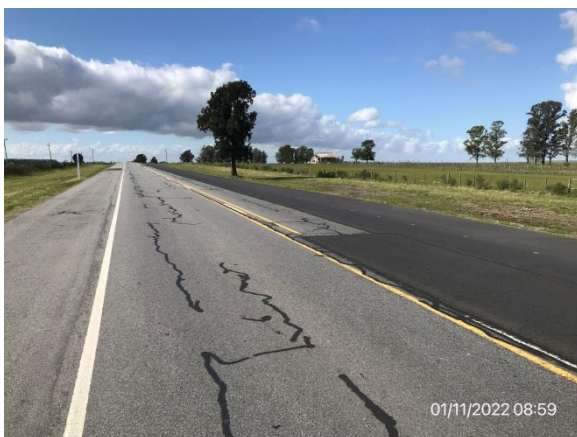
Ilustración 20 – Obras de mantenimiento terminadas, sellado de fisuras en Ruta 3.

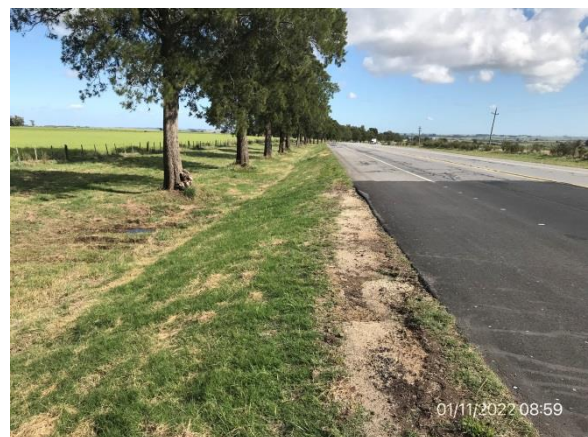
Ilustración 21 – Obras de mantenimiento terminadas en Ruta 3. Remediación correcta de tapiz vegetal.
