INFORME DE AUDITORÍA AMBIENTAL

RE-GA-802-C120-
20221201

C/120 - Contrato Básico 13/11/19 y ampliaciones 13/07/2021 y 15/09/2021.

“Ruta 4, tramo 256K700 (Camino El Tala) – 270K800 (Baygorria)”

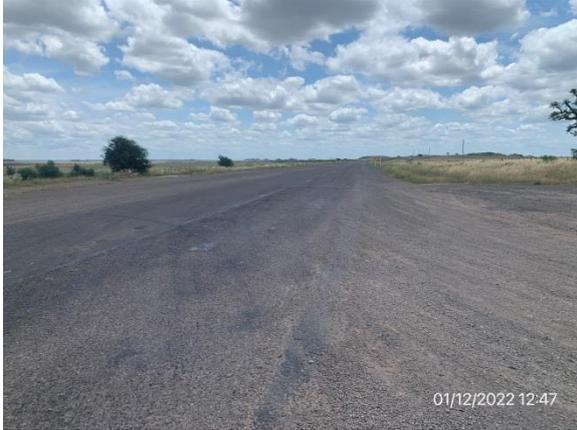
Ilustración 4 – P01, Inicio de obras. Ruta 4, progresiva 256K700, intersección con Cno. El Tala.

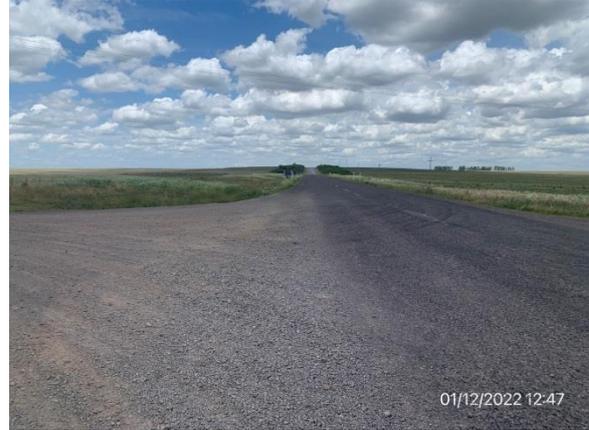
Ilustración 5 – P01, Inicio de obras. Ruta 4, progresiva 256K700, intersección con Cno. El Tala.

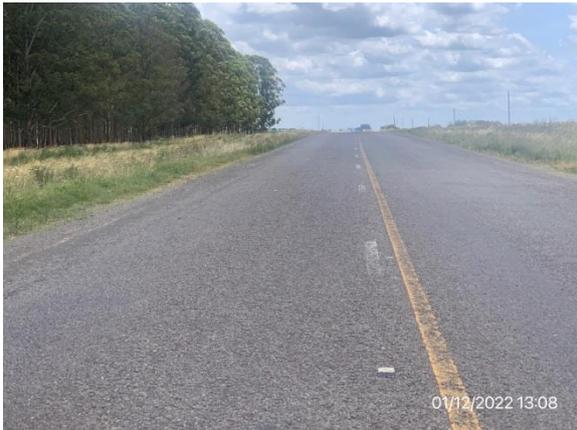
En el tramo construido, las tareas de recuperación ambiental fueron ejecutadas de acuerdo al PRA del contrato. Se observa que existe un empastado correcto en la faja pública y los drenajes y cunetas están correctamente realizados.

Ilustración 6 – Ruta 4, tramo construido.

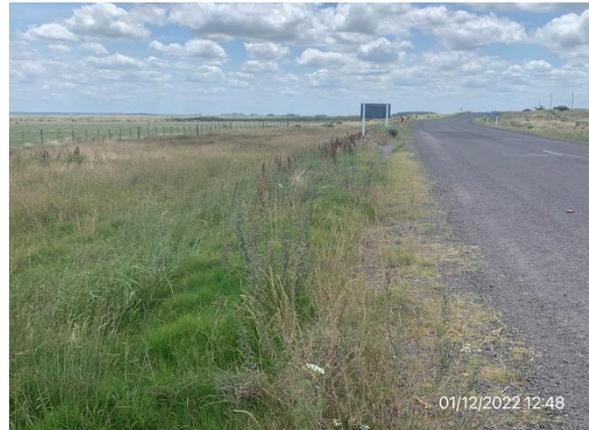
Ilustración 7 – Ruta 4, drenajes adecuados con empastado adecuado para prevenir erosiones en nuevas cunetas.

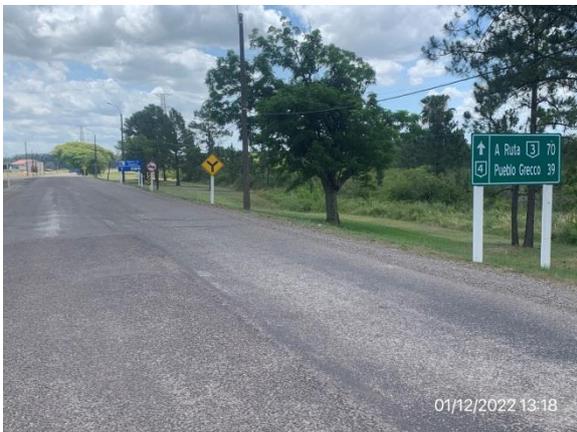
Ilustración 8 – P02, Fin de obras. Ruta 4, progresiva 270K800.

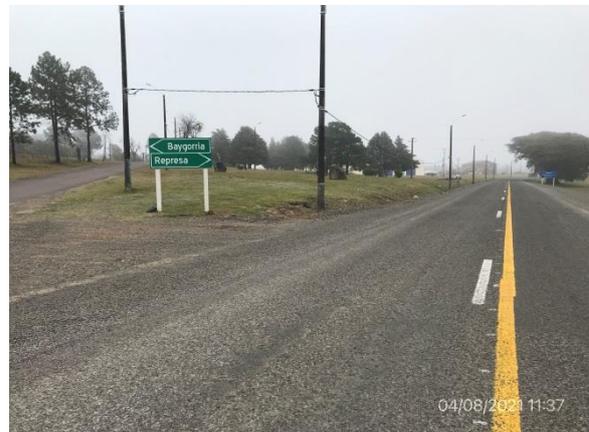
Ilustración 9 – Fin de obras. Ruta 4, progresiva 270K800. Acceso a represa de Baygorria.

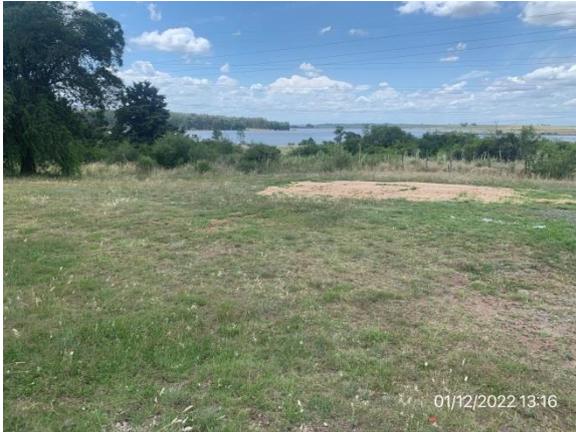
El campamento provisorio se encontraba en la faja pública de la Ruta 4, progresiva 269K700 a (+). Su emplazamiento fue autorizado por DNV – MTOP a través de una nota con fecha del 01/07/2020. En esa misma fecha también se autorizó la utilización de la faja pública de la Ruta 4 próximo a los sitios de trabajo para la instalación de otros campamentos móviles, acopios y estacionamientos de maquinaria. Ese campamento se encuentra totalmente desmontado y con las tareas de remediación ambiental ejecutadas de acuerdo al PRA.

Ilustración 10 – P03, Campamento provisorio desmontado, recuperación ambiental correctamente ejecutada.

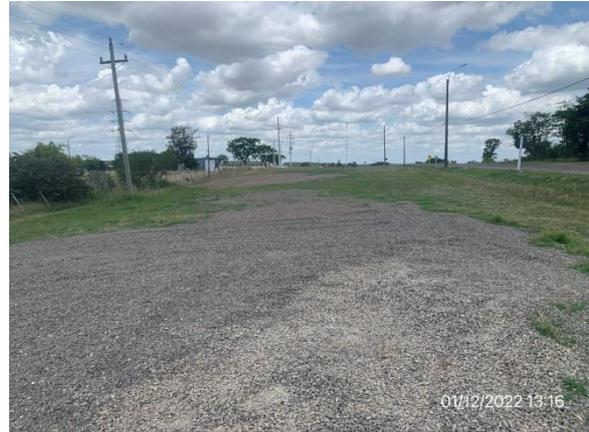
Ilustración 11 – P03, Campamento provisorio desmontado, plataforma de trabajo sin restos de ROCs u otros residuos.

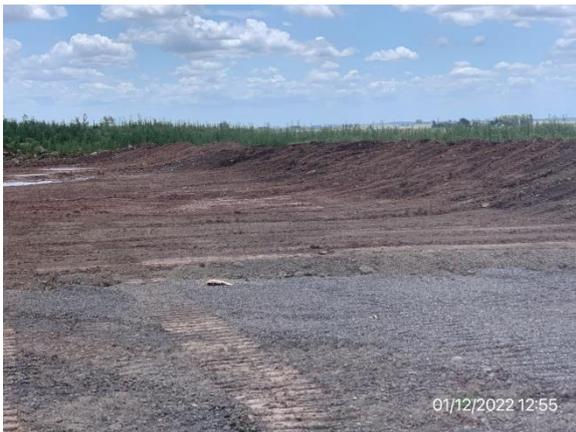
Durante la auditoría se observó que las tareas de recuperación en la zona de cantera fueron ejecutadas. Sin embargo, no hay evidencia de que la empresa haya dado cumplimiento al apartado 2.d) de la AAP y AAO, al no presentarse ante el Ministerio de Ambiente, el informe de Cierre de la explotación minera. Se retoma este comentario en el apartado 7.3.

Ilustración 12 – P05, Cantera de piedra y tosca. Tareas de recuperación ambiental correctas, con reducción de pendientes de taludes ejecutada.

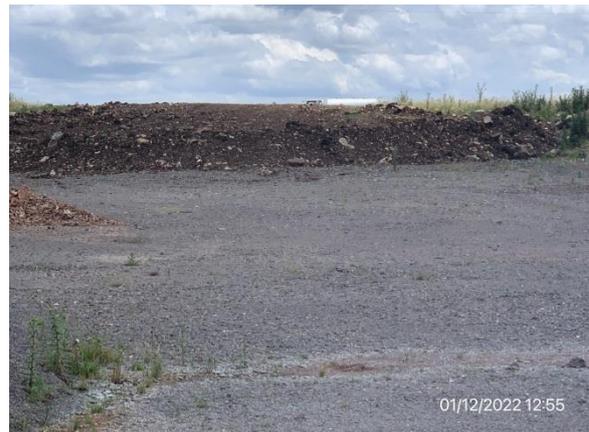
Ilustración 13 – P05, Cantera de piedra y tosca. Infraestructura de cantera desmantelada y retirada, sin restos de ROCs u otros residuos.
