INFORME DE AUDITORÍA AMBIENTAL

RE-GA-802-C73-
20230125

C/73 – Ampliación de Contrato 14/06/2022. Grupo 10

“Proyecto y construcción de dos nuevos puentes insumergibles en A° Isla de Argüello y A° Tres Árboles del nuevo tramo de Ruta 20 entre Ruta 4 y Tres Árboles y sus accesos inmediatos”

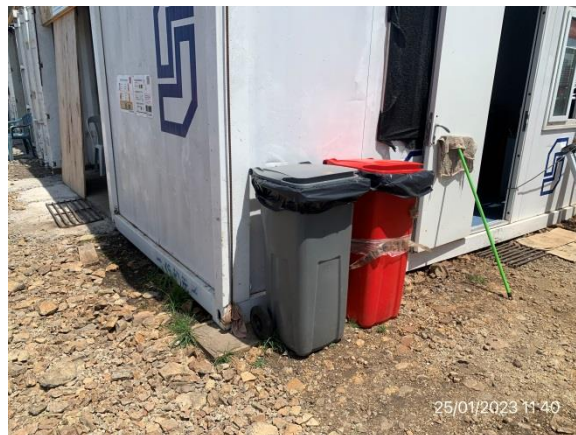
Ilustración 5 – P01, obrador principal. Estación de acopio de residuos por canal de generación.

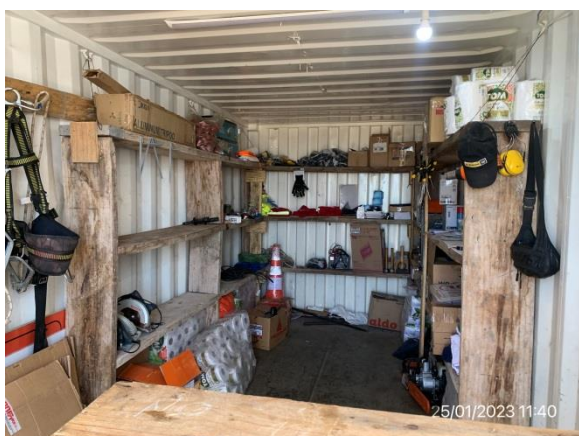
Ilustración 6 – P01, obrador principal. Pañol en buenas condiciones de orden.

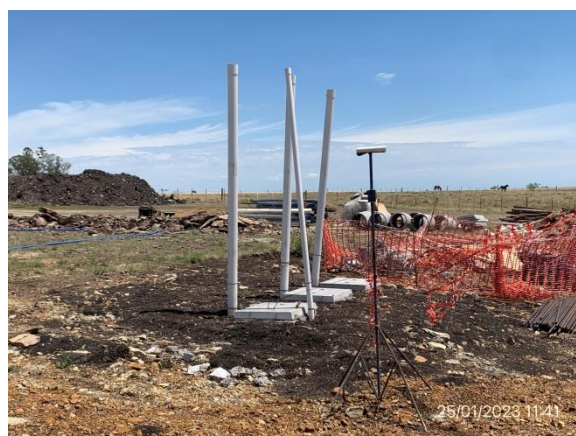
Ilustración 7 – P01, obrador principal. Depósito impermeable para aguas servidas.

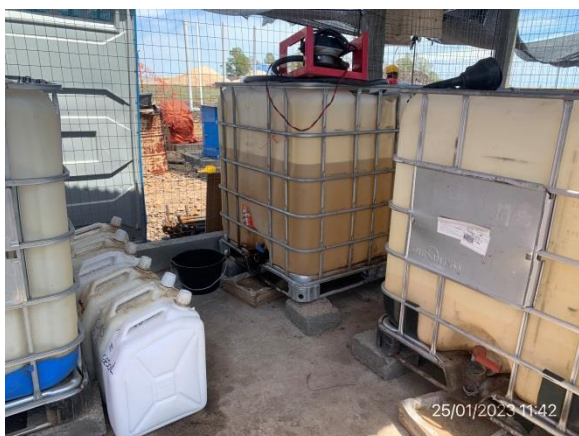
Ilustración 8 – P01, obrador principal. Sector cubierto, envallado y con pavimento impermeable para acopio de lubricantes y residuos peligrosos

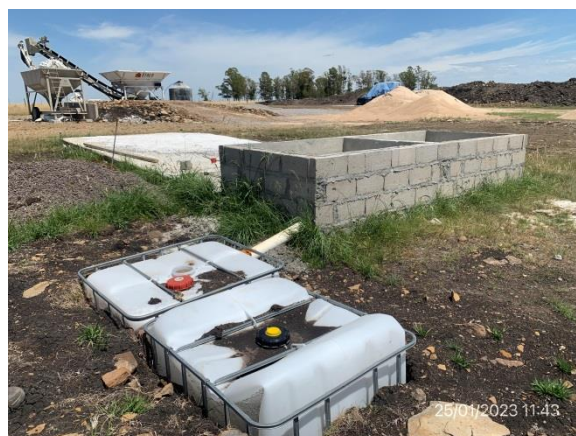
Ilustración 9 – P01, obrador principal, planta de hormigón. Pileta de decantación de aguas de lavado de camiones mixer.

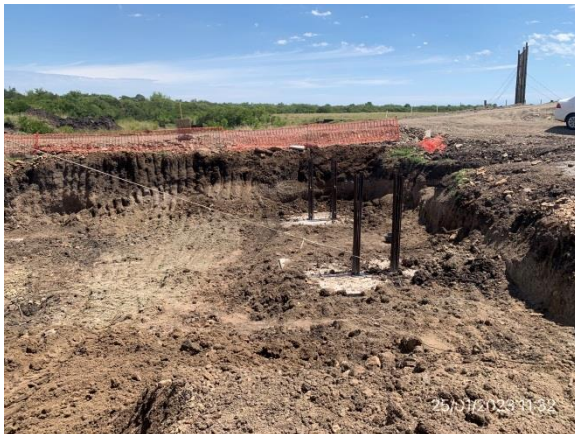
En el frente de obras del A° Tres árboles se pudo comprobar que el desagote de la napa freática se realiza por medio de una motobomba apoyada directamente sobre el suelo sin elementos de contención. Además, se observó que la estación de residuos dispuesta en el obrador se encuentra a una distancia del frente de obra mayor a la requerida para la correcta gestión de los residuos. Se retoman estos comentarios en el apartado 7.3.

ID: 03	Coordenadas UTM (X – Y)		Progresiva: 134K100, Ruta 20	Tipo de NC: 2
	525187	6389048	Código del hallazgo: PEL – 6, RS – 6	
Descripción: En el frente de obras en el puente en construcción sobre el A° Tres Árboles (P01) no hay infraestructura para la disposición transitoria de residuos de forma segregada. Por otra parte, hay una motobomba de achique instalada en las excavaciones en ejecución, que no cuenta con bandejas u otro dispositivo capaz de contener potenciales derrames de hidrocarburos. Lo anterior contraviene el PGA de la obra y el apartado 10.2 del MAV.				
Evidencia (Foto, documento, comunicación personal): Ilustración 12, Ilustración 13.

Ilustración 12 – P01, puente sobre A° Tres Árboles. Cimientos en construcción. No hay infraestructura para acopio de residuos en las proximidades del frente de obras.

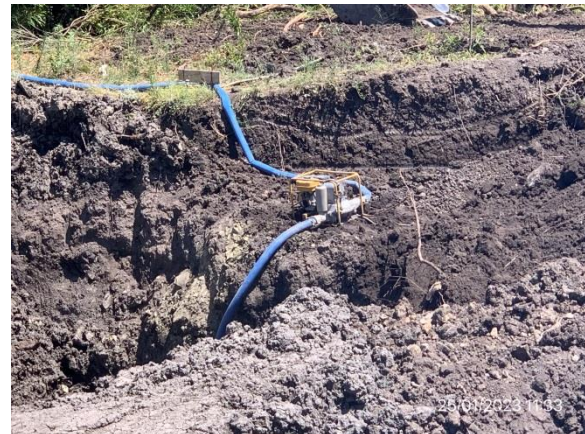
Ilustración 13 – P01, puente sobre A° Tres Árboles. Motobomba en funcionamiento sin elementos de contención de derrames.

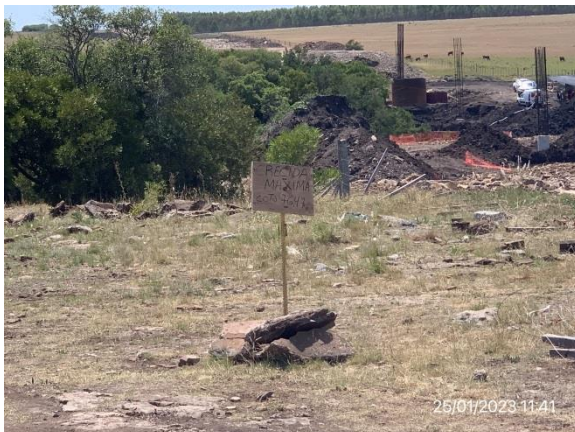
Ilustración 14 – P01, puente sobre A° Tres Árboles. Demarcación de máxima crecida.

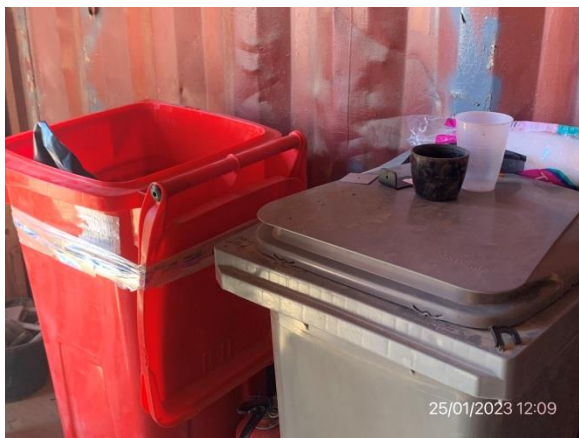
Ilustración 16 – P02, puente sobre A° Isla de Argüello, campamento provisorio. Estación de acopio de residuos segregados por corriente de generación.

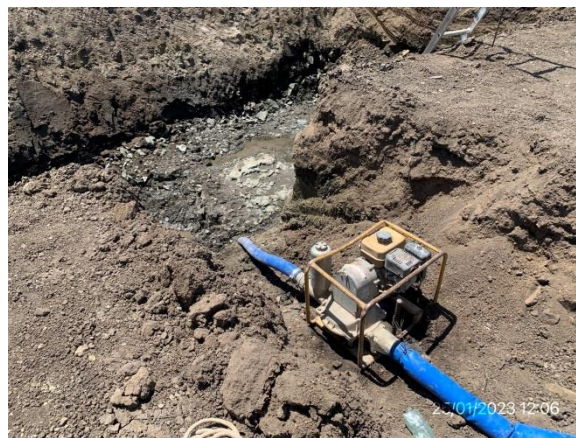
En el frente de obras del A° Isla de Argüello el desagote de la napa freática se realiza, al igual que en el otro frente, por medio de una motobomba apoyada directamente sobre el suelo sin elementos de contención. Por su parte, se comprobó que había tareas de excavación con maquinaria pesada, sin que el campamento provisorio estuviese dotado de los elementos previstos en el PGA de la obra para la gestión de incidentes. Se retoman estos comentarios en el apartado 7.3.

ID: 04	Coordenadas UTM (X – Y)		Progresiva: 128K900, Ruta 20	Tipo de NC: 2
	521103	6385885	Código del hallazgo: PEL – 6.	
Descripción: En el puente sobre el A° Isla de Argüello (P02) hay una motobomba, que no cuenta con bandejas u otro dispositivo capaz de contener potenciales derrames de hidrocarburos. Asimismo, el campamento provisorio carece de insumos o infraestructura según lo previsto en el PGA para actuar ante potenciales incidentes derivados de tareas que se ejecutan por medio de maquinaria pesada. Lo anterior contraviene el PGA de la obra y el apartado 10.2 del MAV				
Evidencia (Foto, documento, comunicación personal): Ilustración 17, Ilustración 18.

Ilustración 17 – P02, puente sobre A° Isla de Argüello. Motobomba en funcionamiento sin elementos de contención de derrames.

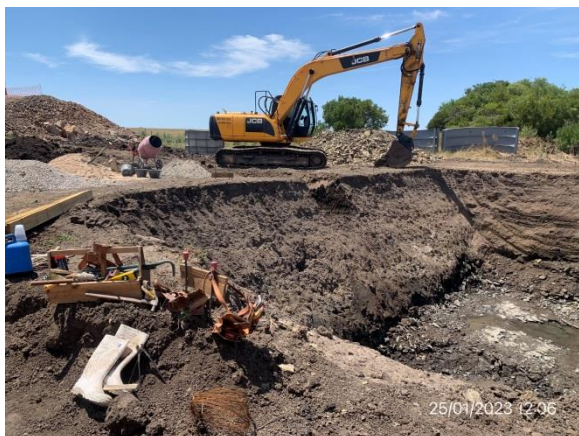
Ilustración 18 – P02, puente sobre A° Isla de Argüello. Excavaciones de cimientos en proceso con maquinaria pesada, sin que en el campamento provisorio existan elementos para prevención de incidentes.

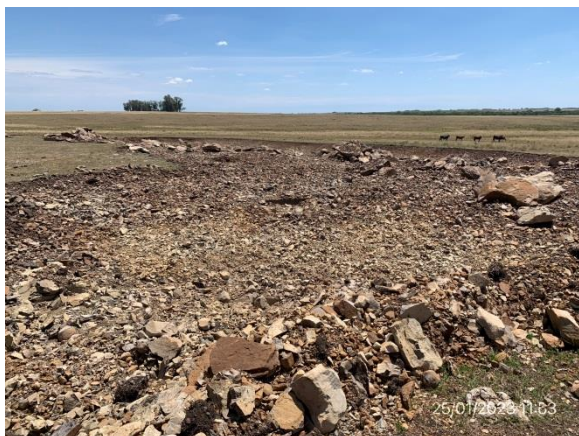
Según el Exp. 2022/36001/8574 de Ministerio de Ambiente del 02/08/2022, la cantera con explotación concedida a Stiler SA, ubicada en el padrón N° 886 de la 10ª Sección Catastral de Río Negro, obtuvo la AAP y AAO (Autorización Ambiental Previa y de Operación) para la extracción de un estimado de 10.000 m³ de balasto, por un plazo de 1 año. Al momento de la auditoría esa cantera se encuentra sin actividad, con las tareas extractivas detenidas.

Ilustración 20 – P03, cantera de basalto. Frente de explotación sin actividad.

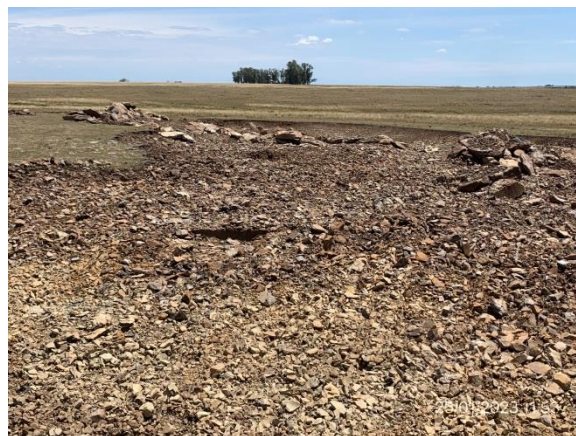
Ilustración 21 – P03, cantera de basalto. Frente de explotación sin actividad.

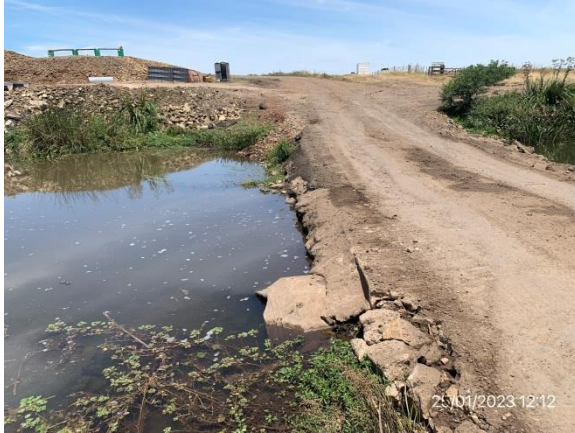
Se señala que próximo a los dos puentes auditados, el tránsito por la Ruta 20 circula sobre badenes precarios - Ilustración 22, Ilustración 23. Según informó la empresa, esos dos badenes son pre existentes a la implantación de Stiler SA en la zona de obras.

Durante la auditoría se pudo observar que ninguno de los dos badenes garantiza un correcto drenaje, estando ambos cursos de agua parcialmente estancados.

Ilustración 22 – P02, puente sobre A° Isla de Argüello. Alcantarilla preexistente en badén con sección obstruida

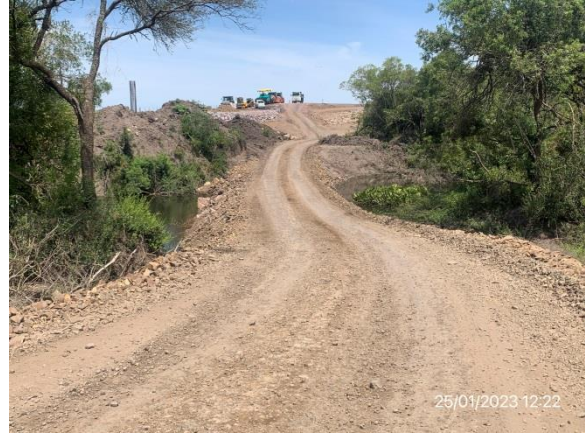
Ilustración 23 – P01, puente sobre A° Tres Árboles. Badén preexistente sin elementos de conducción del cauce.
