## INFORME DE AUDITORÍA AMBIENTAL

RE-GA-802-C130-  
20230201

# Informe de Auditoría Ambiental

### “Camino Los Cuadrados, tramo 0K000 – 34K000”

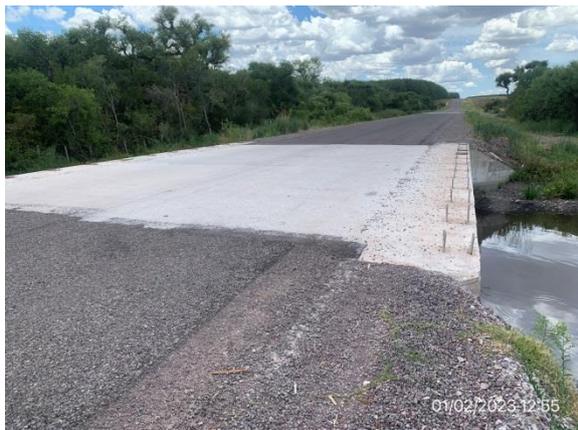
ID: 01	Coordenadas UTM (X – Y)		Progresiva: 12K600, Cno. Los Cuadrados	Tipo de NC: 2
	594880	6441164	Código del hallazgo: EL – 6 , RS – 6	
<b>Descripción:</b> El obrador provisorio ubicado en la alcantarilla en construcción no cuenta con infraestructura adecuada para la gestión de residuos propuesta en el PGA, lo cual contraviene el punto 10.2 del M.A.V de 1998. Asimismo, se almacenaron combustibles en recipientes plásticos incorrectamente etiquetados.				
<b>Situación actual:</b> Cumplido.				
<b>Evidencia:</b> El campamento fue totalmente desmontado. Ilustración 6, Ilustración 7.

*Ilustración 6 – P06, Alcantarilla construida. Cno. Los Cuadrados, progresiva 12K600.*

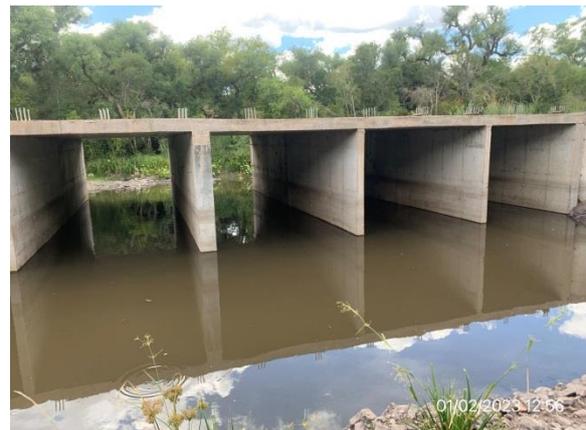
*Ilustración 7 – P06, Alcantarilla construida. Recuperación ambiental correcta, curso de agua limpio y drenaje adecuado.*

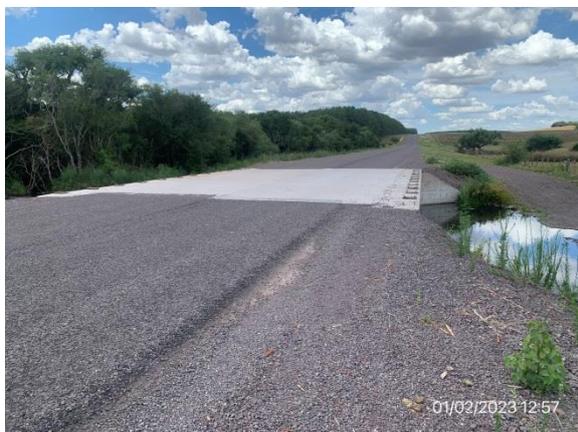
*Ilustración 8 – P05, Alcantarilla construida. Cno. Los Cuadrados, progresiva 10K100.*

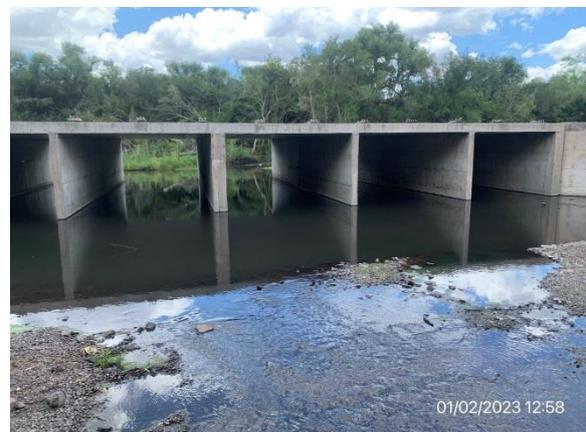
*Ilustración 9 – P05, Alcantarilla construida. Recuperación ambiental correcta, curso de agua limpio y drenaje adecuado.*

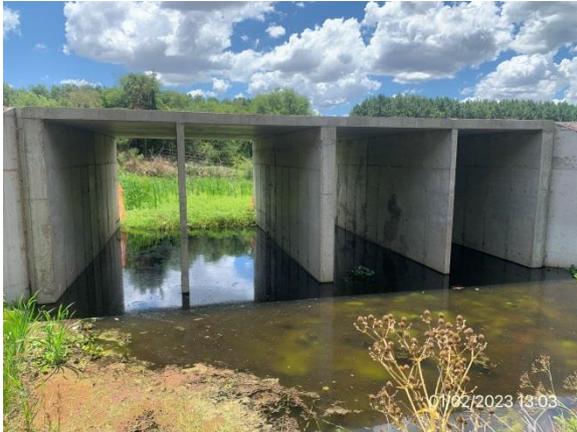
*Ilustración 10 – P07, Alcantarilla construida. Cno. Los Cuadrados, progresiva 16K100.*

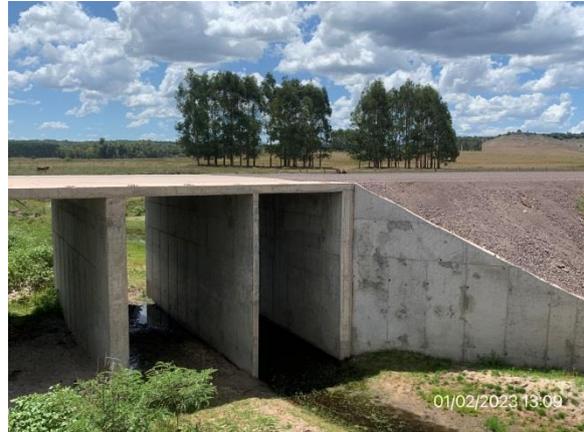
*Ilustración 11 – P07, Alcantarilla construida. Recuperación ambiental correcta, curso de agua limpio y drenaje adecuado.*

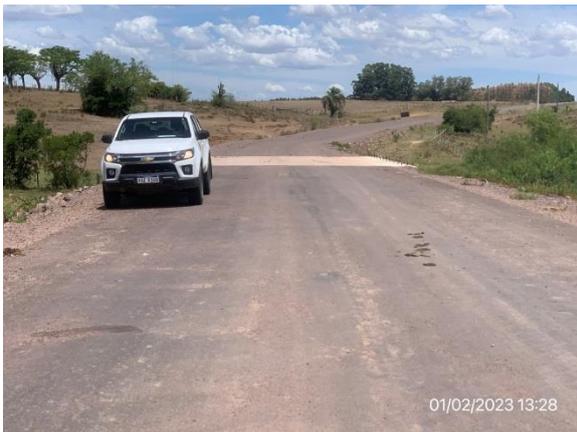
*Ilustración 12 –P02, Fin de tramo. Alcantarilla construida. Cno. Los Cuadrados progresiva 34K000.*

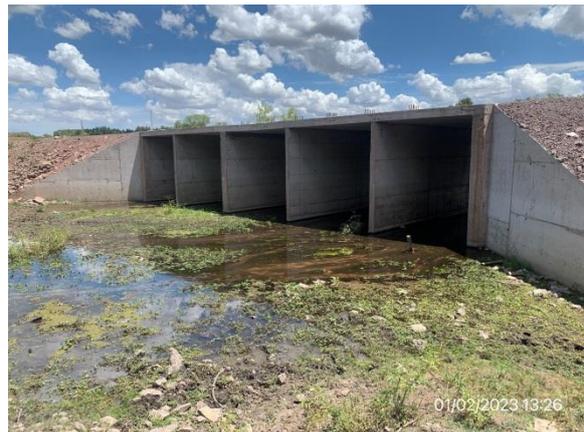
*Ilustración 13 – P02, Fin de tramo. Alcantarilla construida. Recuperación ambiental correcta, curso de agua limpio y drenaje adecuado.*

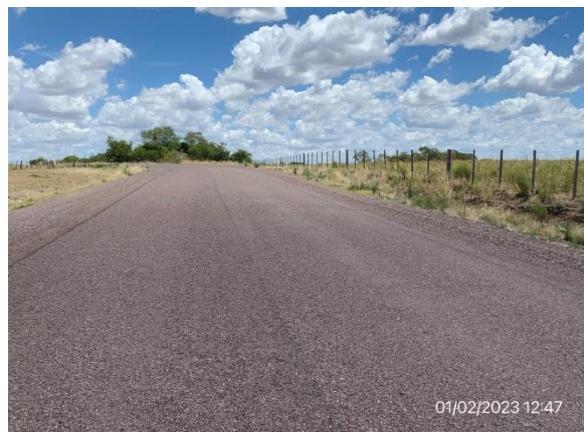
Se sugiere poner énfasis en las tareas de mantenimiento, especialmente necesarias debido a la solución técnica adoptada para la ejecución de la capa de rodadura.

*Ilustración 15 – Obra de Cno. Los Cuadrados terminada, carpeta de rodadura instalada.*

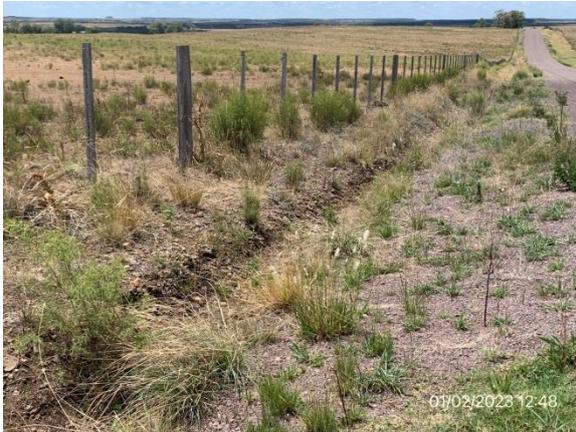
Durante la recorrida completa de la obra terminada se pudo comprobar que las tareas detalladas en el PRA de las obras fueron adecuadamente ejecutadas. Así, se comprobó que las cunetas están correctamente conformadas y con tapiz vegetal en crecimiento. En el caso de las alcantarillas, se pudo comprobar que los cursos de agua están limpios, y la remediación ambiental de cada frente de obra se realizó correctamente. No se apreció que hubiera restos de obra civil (ROCs) u otro tipo de residuos o rastros de la actividad.

*Ilustración 16 – Obra de Cno. Los Cuadrados terminada. Cunetas y drenajes construidos con cobertura vegetal en crecimiento.*

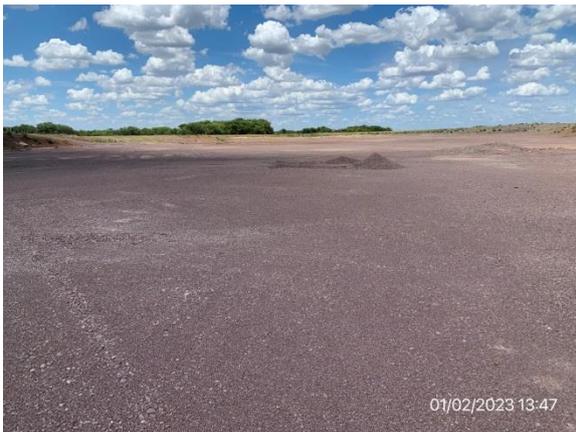
tareas de remediación ambiental de la cantera, las infraestructuras fueron desmontadas, y no hay restos de material bruto sin triturar. En los frentes, los taludes fueron suavizados.

*Ilustración 18 – P04, Cantera de tosca y basalto. Piso de cantera en condiciones de remediación ambiental adecuadas.*

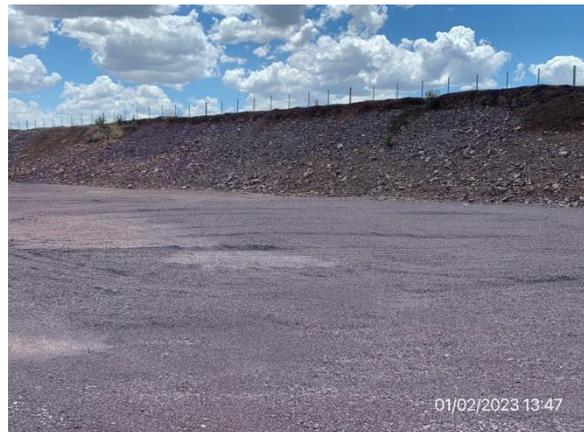
*Ilustración 19 – P04, Cantera de tosca y basalto. Frentes de explotación con taludes suavizados.*

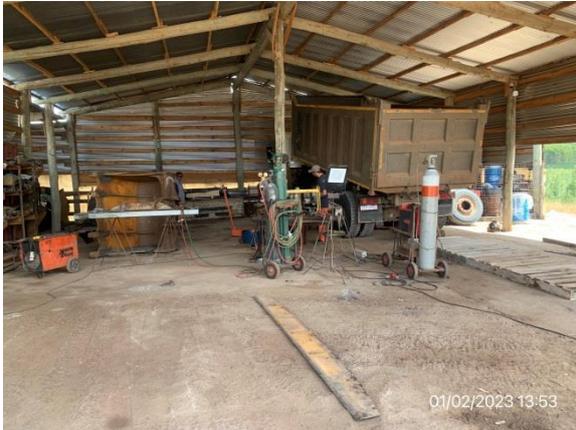
Ilustración 22 – P03, Obrador. Taller mecánico techado con pavimento impermeable.

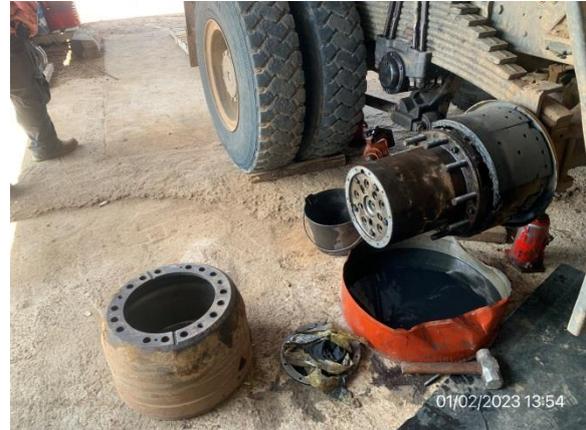
ID: 02	Coordenadas UTM (X – Y)		Progresiva: 15K900, Cno. Los Cuadrados	Tipo de NC: 2
	598081	6441165	Código del hallazgo: PEL – 6	
<b>Descripción:</b> En el obrador principal de la empresa se realizan tareas de mantenimiento de maquinaria sin utilizar elementos de contención o bandejas estancas para prevenir derrames de fluidos hidráulicos, combustibles o lubricantes, lo cual contraviene el PGA de la obra.				
<b>Situación actual:</b> Cumplido.				
<b>Evidencia:</b> La empresa realiza mantenimiento utilizando bandejas estancas. Ilustración 23

Ilustración 23 – P03, Obrador. Tareas de mantenimiento mecánico en taller.

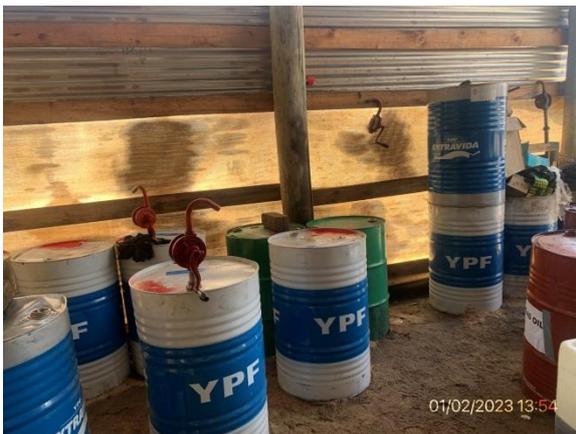
Se constató que en general el obrador está en buenas condiciones, y cuenta con infraestructuras adecuadas para una correcta gestión ambiental. Se encuentran sectores claramente identificados con cartelería acorde. Se comprobó que el sector de acopio y trasiego de lubricantes y fluidos oleo hidráulicos está techado, con pavimento impermeable y que en general las condiciones de orden y limpieza son adecuadas.

Ilustración 24 – P03, Obrador. Recinto envallado, techado y con pavimento impermeable para acopio de lubricantes y residuos peligrosos.

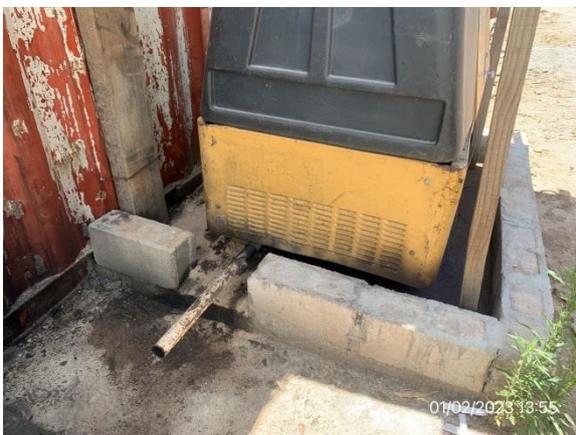
Al momento de la auditoría se comprobó que existía un grupo electrógeno dotado de un envallado perimetral que estaba perforado. Con posterioridad a la auditoría, la empresa remitió evidencia de haber subsanado ese hallazgo.

Ilustración 26 – P03, Obrador. Grupo electrógeno con envallado perimetral perforado.

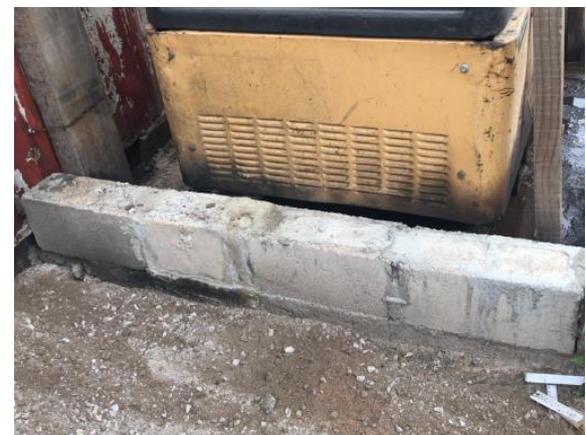
Ilustración 27 – P03, Obrador. Grupo electrógeno con envallado perimetral reparado. Fotografía proporcionada por la empresa el 02/02/2023.
