INFORME DE AUDITORÍA AMBIENTAL

RE-GA-802-C119
20230222

Informe de Auditoría Ambiental C/119 –Modificación de Contrato 07/09/2022

Tipo de Auditoría: Cierre

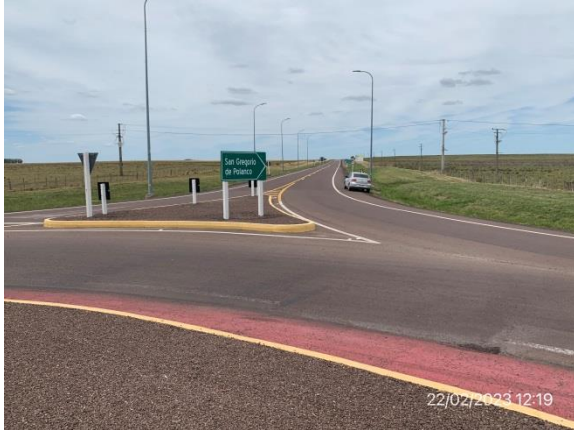
Ilustración 4 – P01, Inicio de tramo de obras en Ruta 43. Empalme de Ruta 43 y Ruta 5.

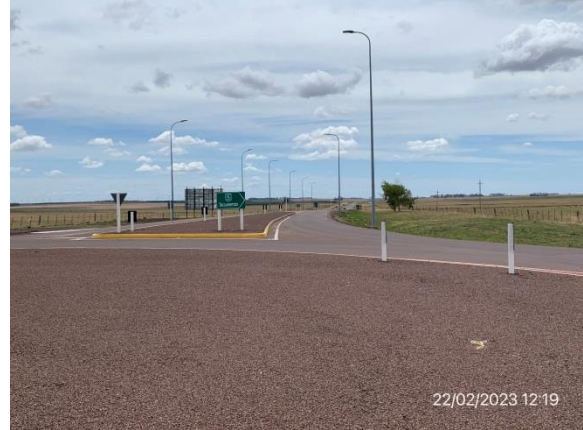
Ilustración 5 – P01, Inicio de tramo de obras en Ruta 43. Empalme de Ruta 43 y Ruta 5.

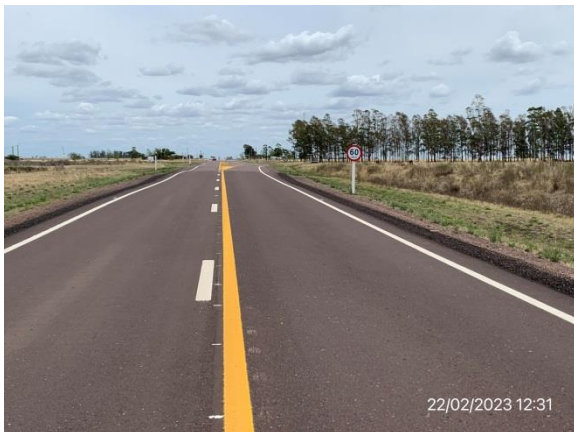
Ilustración 6 – Ruta 43, obras terminadas. Trabajos de adecuación y señalización terminados.

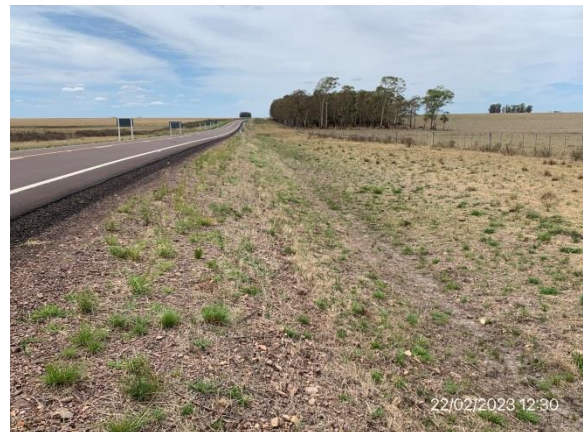
Al momento de la auditoría, se pudo comprobar que las tareas de remediación ambiental correspondientes a la faja de la Ruta 43 fueron ejecutadas por la empresa Colier SA de acuerdo al PRA. Los drenajes son adecuados, y no se observan residuos de obra civil – ROCs – u otros residuos. La faja de la Ruta 43 está en correctas condiciones, con el tapiz vegetal recuperado en algunas zonas y en crecimiento en otras.

Ilustración 7 – Ruta 43, obras terminadas. Sector de faja pública con recuperación ambiental realizada, drenaje correcto y empastado en proceso.

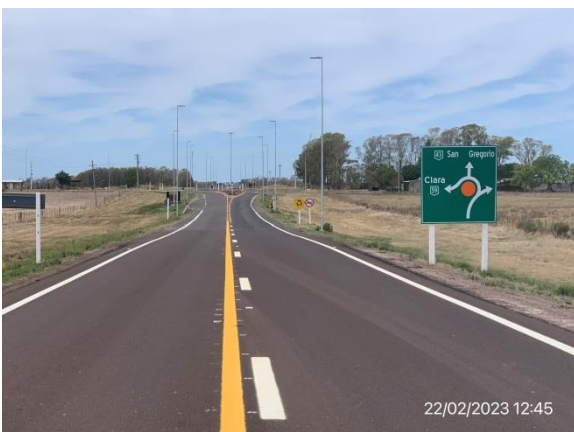
Ilustración 8 – P02, Fin de tramo de obras en Ruta 43.

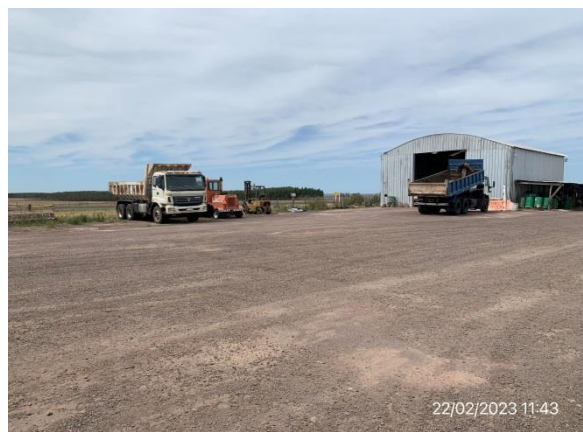
Ilustración 9 – P03, Obrador central. Explanada de maniobras y estacionamiento de maquinaria.

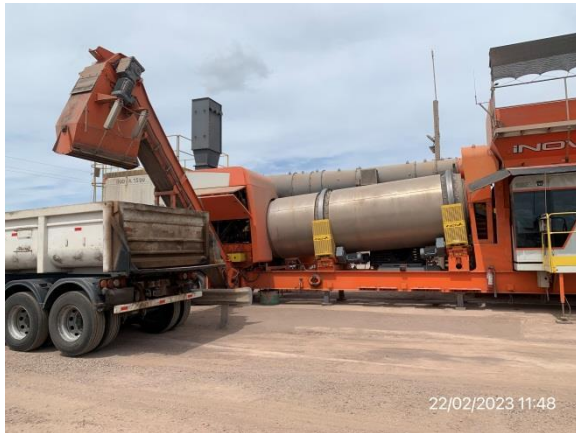
Ilustración 10 – P03, Obrador central. Planta asfáltica en funcionamiento.

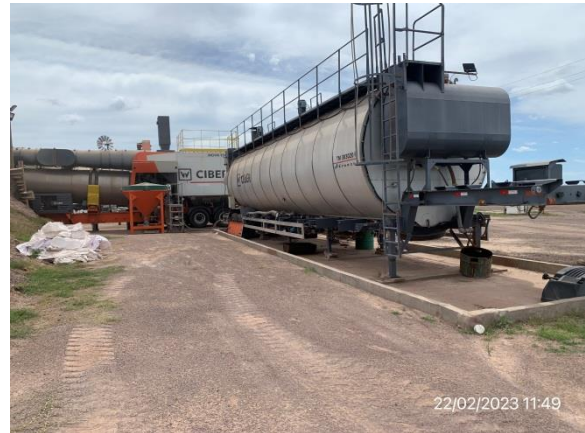
Ilustración 11 – P03, Obrador central. Depósito de asfaltos con envallado perimetral.

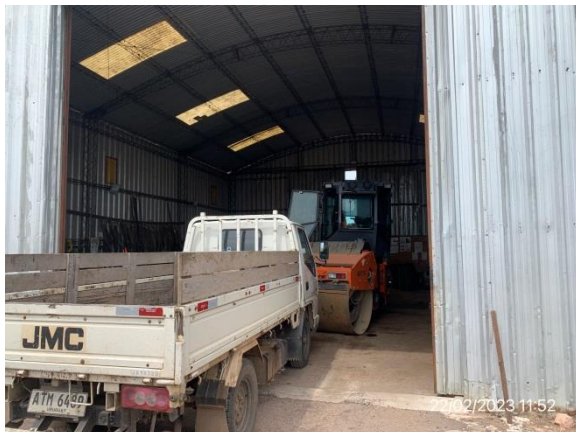
Ilustración 12 – P03, Obrador central. Taller de mantenimiento mecánico.

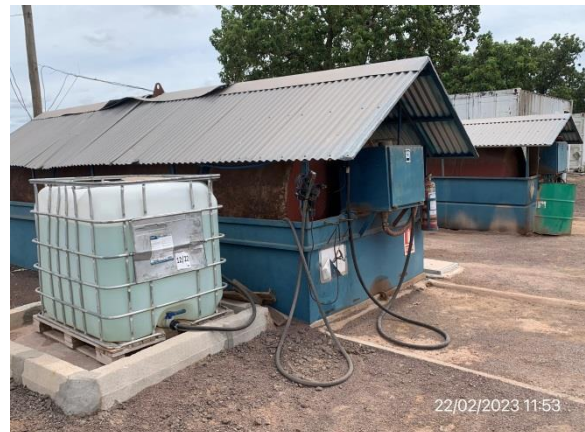
Ilustración 13 – P03, Obrador central. Estación de combustible con envallado perimetral impermeable y techo.

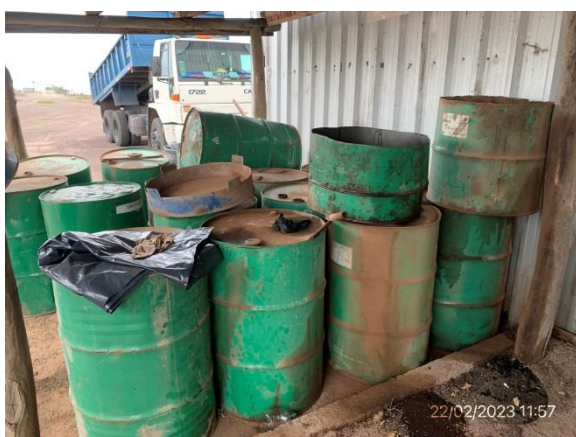
Ilustración 14 – P03, Obrador central. Depósito de lubricantes usados con envallado perimetral.

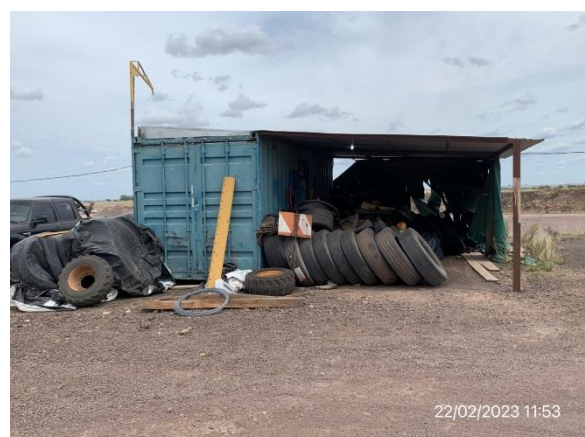
Ilustración 15 – P03, Obrador central. Acopio de cubiertas.

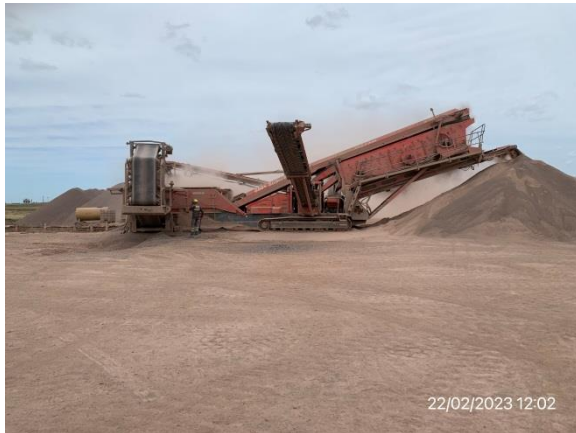
Ilustración 16 – P03, Cantera. Sector de trituración.

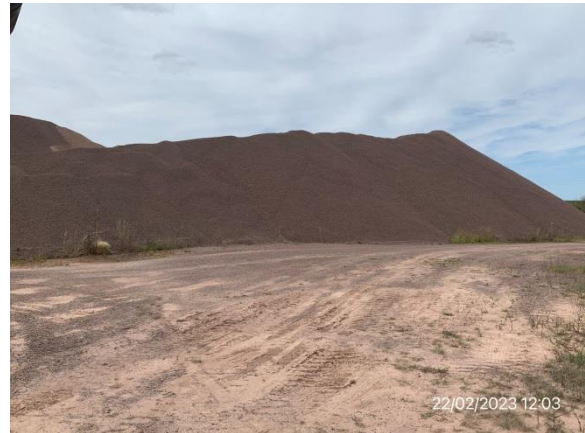
Ilustración 17 – P03, Cantera. Acopio de agregados triturados.

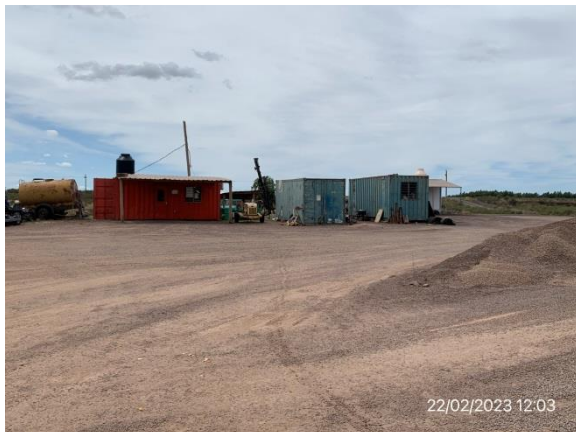
Ilustración 18 – P03, Cantera. Servicios de bienestar y pañol.

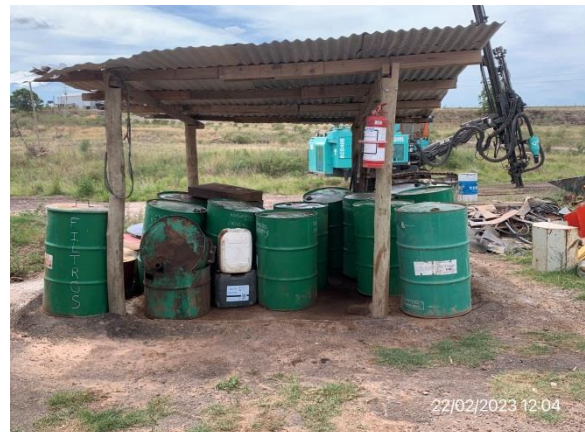
Ilustración 19 – P03, Cantera. Depósito de combustibles con envallado perimetral impermeable.
