INFORME DE AUDITORÍA AMBIENTAL

RE-GA-802-C72
20230214

C/72 – Ampliaciones de Contrato 16/07/2021 y 21/09/2022.

“Rehabilitación y Ensanche en Ruta 81, entre la progresiva 48K500 y la Ruta 7 (55K400)”.

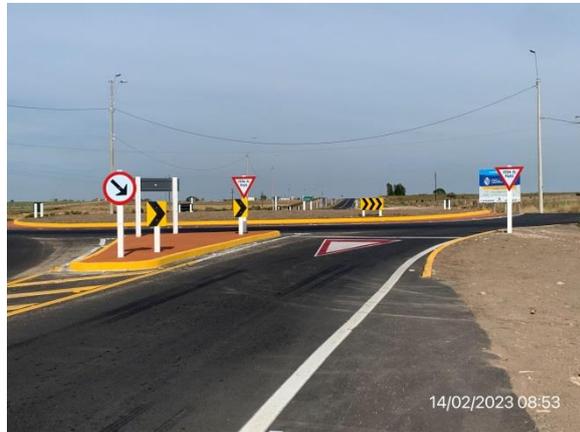
Ilustración 4 – P01, inicio de tramo. Ruta 81 progresiva 55K400, empalme con Ruta 7

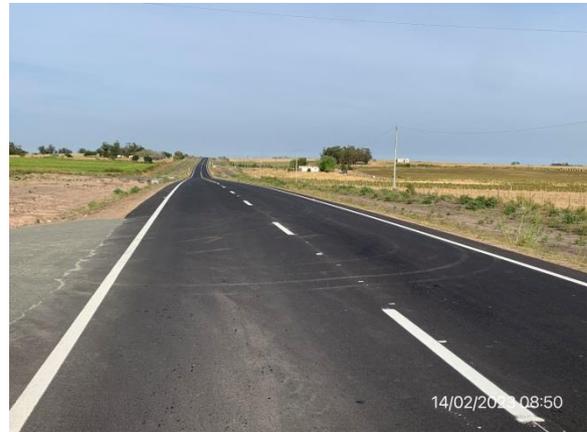
Ilustración 5 – Tramo de Ruta 81 terminado. Plataforma ensanchada y carpeta asfáltica terminada

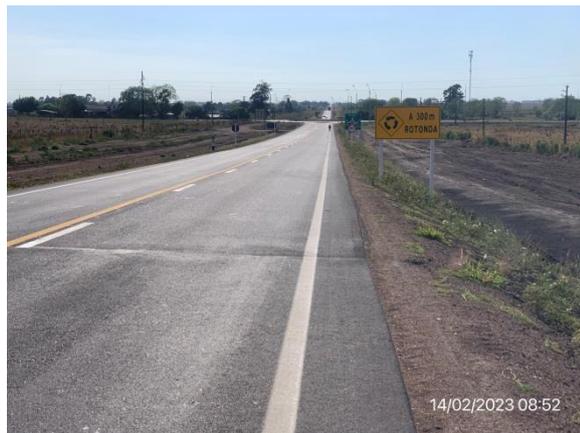
En el tramo de obra abarcado por el contrato, se pudo comprobar que la recuperación ambiental se ejecutó de forma apegada al PRA. En tal sentido, se pudo comprobar que cunetas, cruces de caños en entradas particulares, alcantarillas, y drenajes en general están en buenas condiciones. Asimismo, la faja de ruta se encuentra limpia, libre de residuos y escombros.

Ilustración 6 – Faja pública de Ruta 81 en condiciones adecuadas de drenaje y empastado natural

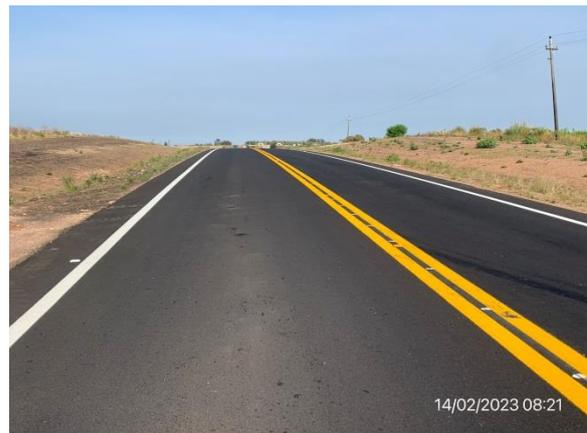
Ilustración 7 – P02, fin de tramo. Ruta 81, progresiva 48K500.

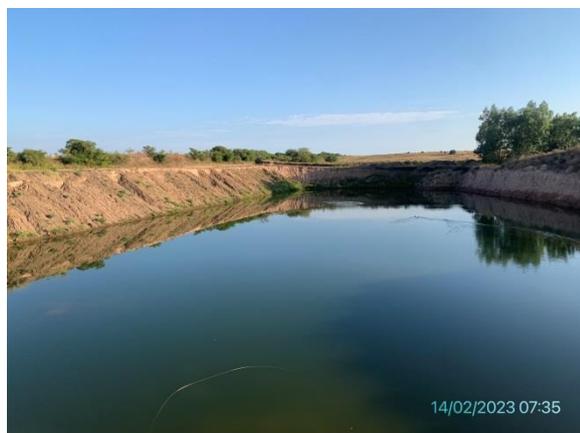
Ilustración 8 – P05, Cantera de tosca. Padrón rural N°15393 15ª SC, Canelones. Ruta 81, progresiva 22K600 a (-). Excavación aprovechada como tajamar a beneficio del propietario

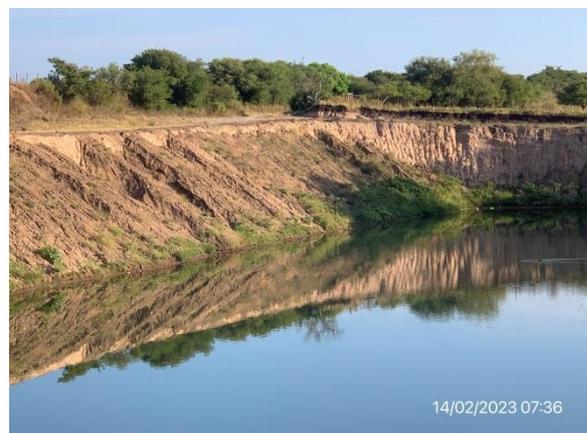
Ilustración 9 – P05, Cantera de tosca. Padrón rural N°15393 15ª SC, Canelones. Ruta 81, progresiva 22K600 a (-). Taludes suavizados.

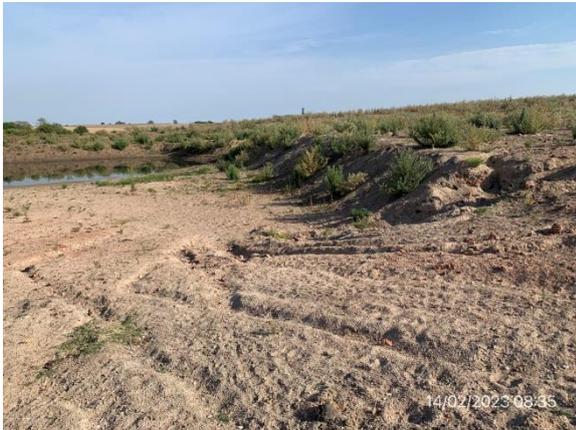
Ilustración 10 – P04, Cantera de limo. Padrón rural N°15214 12ª SC, Canelones. Ruta 81, progresiva 49K800 a (+) Taludes suavizados.

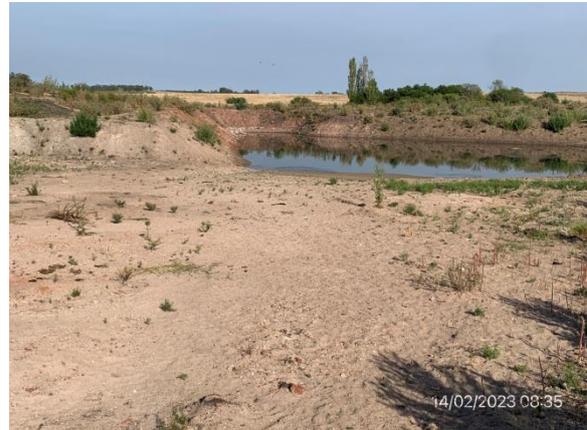
Ilustración 11 – P04, Cantera de limo. Padrón rural N°15214 12ª SC, Canelones. Ruta 81, progresiva 49K800 a (+). Excavación aprovechada como tajamar a beneficio del propietario

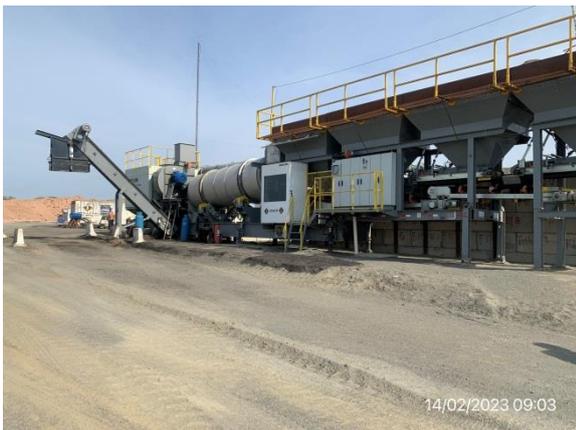
Ilustración 12 – P03, Obrador Principal. Ruta 81, progresiva 16K400 a (-). Planta asfáltica con envallado perimetral.

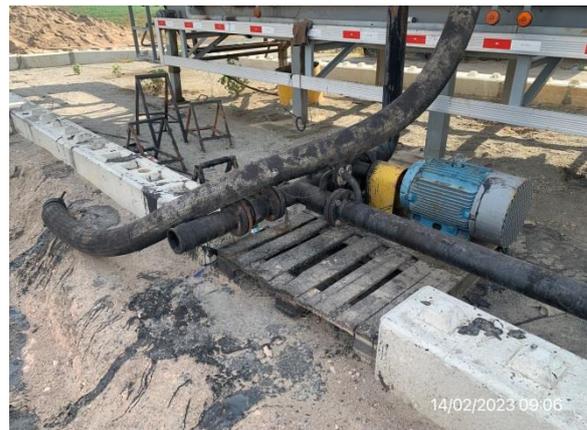
Cuenta también con buena infraestructura para gestión de residuos tales estaciones de acopio de residuos segregados por corriente de generación, plataformas envalladas para contener tanques con combustibles y aceites, etc. No obstante, el envallado perimetral de la planta asfáltica está perforado. Asimismo, el envallado en la zona de alije de mezclas asfálticas no es correcto. Se retoma este comentario en el apartado 7.3.

ID: 02	Coordenadas UTM (X – Y)		Progresiva: 47K100 a (-), Ruta 81	Tipo de NC: 2
	599772	6187741	Código del hallazgo: PEL – 6	
Descripción:				
La planta de asfalto ubicada en el obrador de la empresa cuenta con un envallado perimetral que no puede cumplir con la función prevista de contención de eventuales derrames por encontrarse perforado. Lo anterior contraviene el Art. 10.2 del MAV de 1998				
Evidencia (Foto, documento, comunicación personal):				
Ilustración 13

Ilustración 13 – P03, Planta asfáltica, zona perforada del envallado perimetral

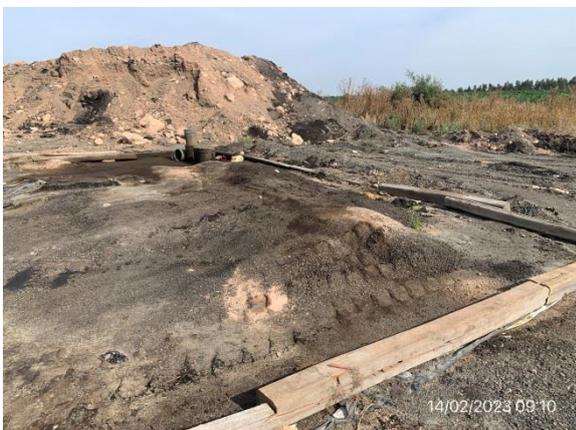
ID: 03	Coordenadas UTM (X – Y)		Progresiva: 47K100 a (-), Ruta 81	Tipo de NC: 2
	599772	6187741	Código del hallazgo: PEL – 6, RS – 6	
Descripción:				
La zona dedicada a descarte de asfaltos y acopio de tarrinas con hidrocarburos no cuenta con contención perimetral adecuada para prevenir eventuales derrames. Lo anterior contraviene el Art. 10.2 del MAV de 1998				
Evidencia (Foto, documento, comunicación personal):				
Ilustración 14

Ilustración 14 – P03, Obrador Principal. Sector en malas condiciones de acopio de tarrinas con hidrocarburos usados. No existe contención perimetral de efluentes líquidos.

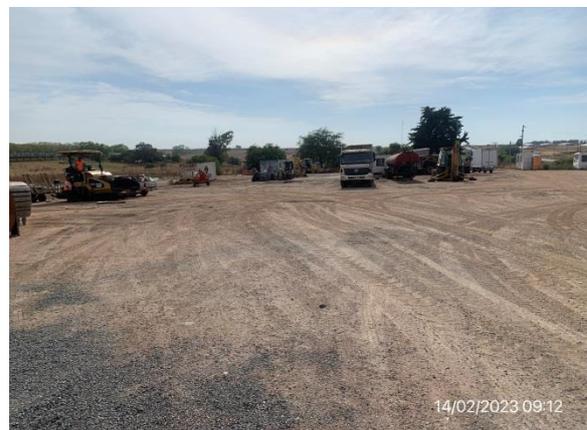
Ilustración 15 – P03, Obrador Principal. Explanada para estacionamiento y maniobras de maquinaria

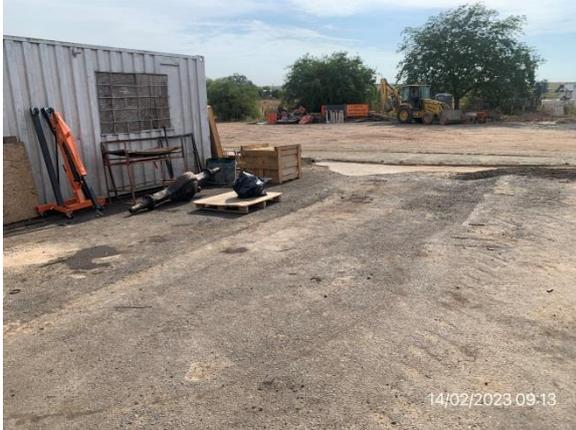
Ilustración 16 – P03, Obrador Principal. Sector de mantenimiento liviano con pavimento impermeable.

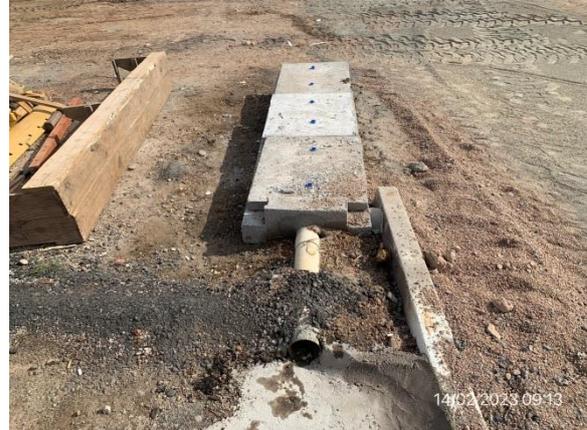
Ilustración 17 – P03, Obrador Principal. Sector de mantenimiento liviano, punto de recolección y separación de efluentes con hidrocarburos. .

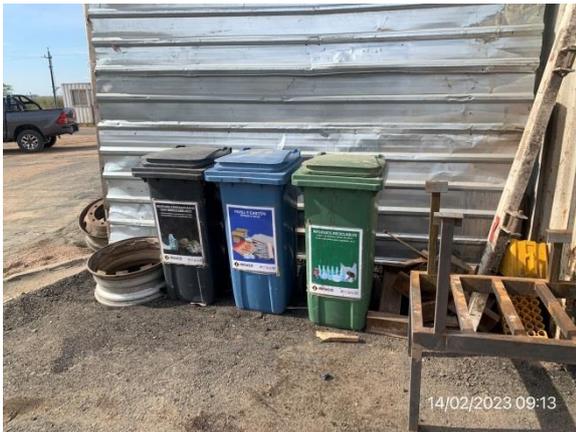
Ilustración 18 – P03, Obrador Principal. Estación de acopio de residuos segregados por corriente de generación.

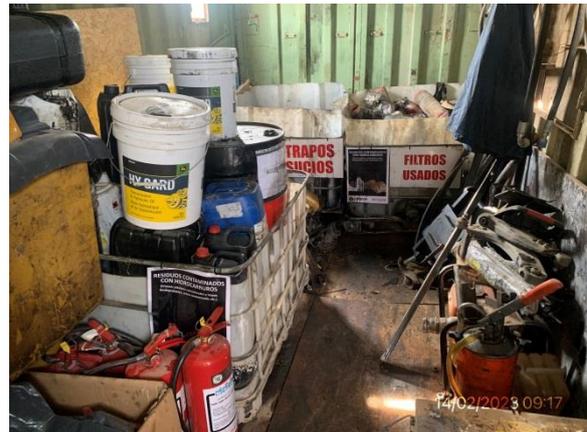
Ilustración 19 – P03, Obrador Principal. Depósito cerrado de acopio de residuos peligrosos.

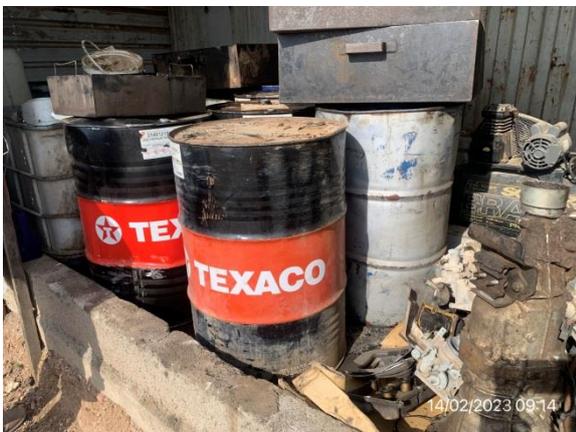
Ilustración 20 – P03, Obrador Principal. Sector envallado y techado para acopio de lubricantes.

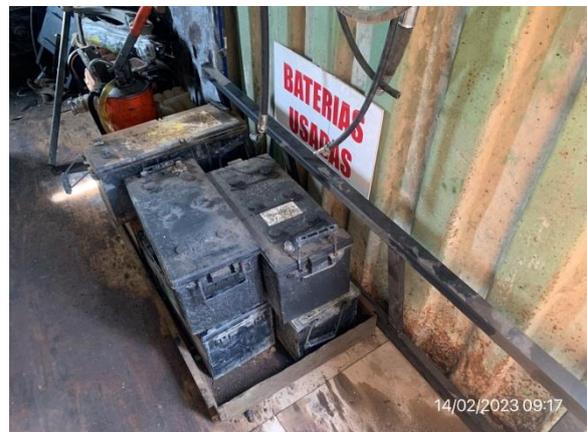
Ilustración 21 – P03, Obrador Principal. Pañol cerrado, sector de acopio de baterías.
