Informe de Auditoría Ambiental
C/76 – Ampliaciones de Contrato 16/07/2021 y 21/09/2022
“Ensanche y Refuerzo estructural en Ruta 81, en el tramo
entre el 42K300 y 48K500”.

Tipo de Auditoría: Cierre

INFORME DE AUDITORÍA AMBIENTAL

RE-GA-802-C76
20230214

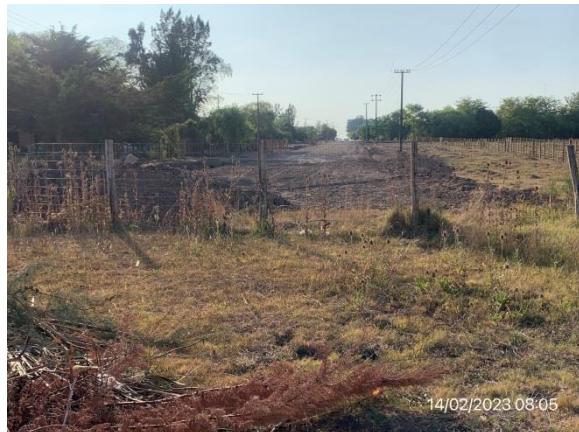
Ilustración 4 – P02, fin de tramo. Sector de 270 m. en ejecución, Ruta 81 progresiva 42K300. Empalme a construir con Ruta 6, San Bautista

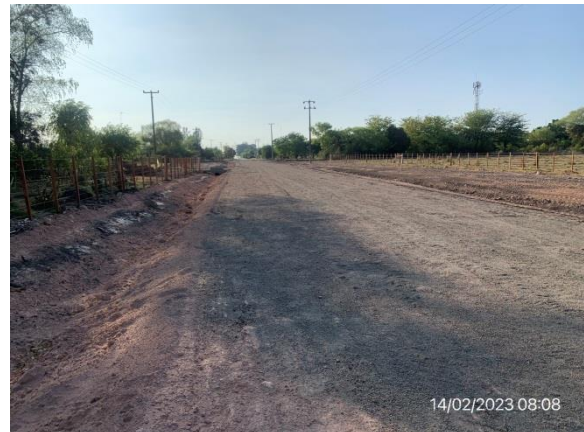
Ilustración 5 – P02, fin de tramo. Sector de 270 m. en ejecución, frente de obra Ruta 81 progresiva 42K300, San Bautista. Base granular ejecutada

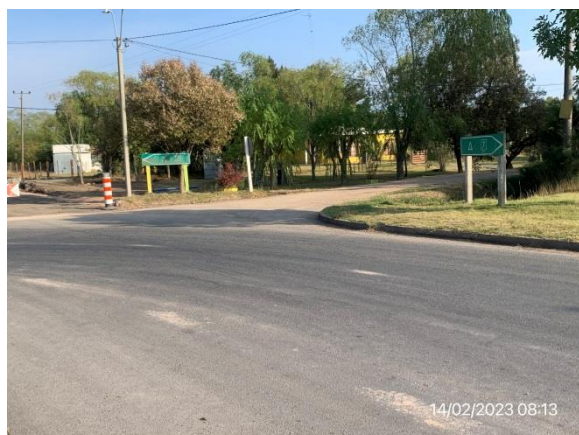
Ilustración 6 – Tramo de Ruta 81 terminado hasta ingreso a localidad de San Bautista

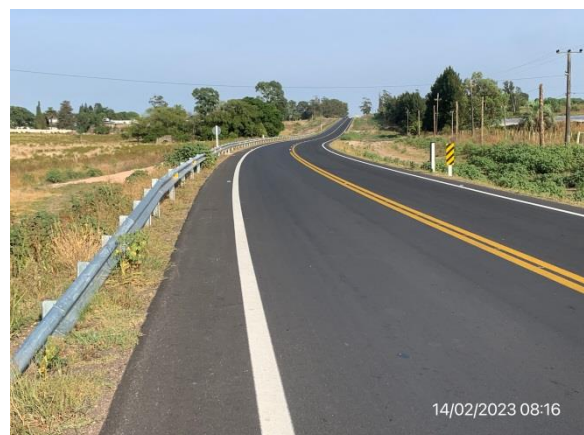
Ilustración 7 – Tramo de Ruta 81 terminado. Plataforma ensanchada y carpeta asfáltica terminada

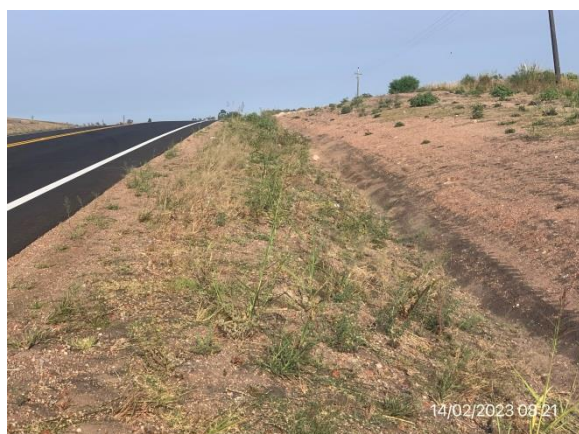
Ilustración 8 – Faja pública de Ruta 81 en condiciones adecuadas de drenaje y empastado natural

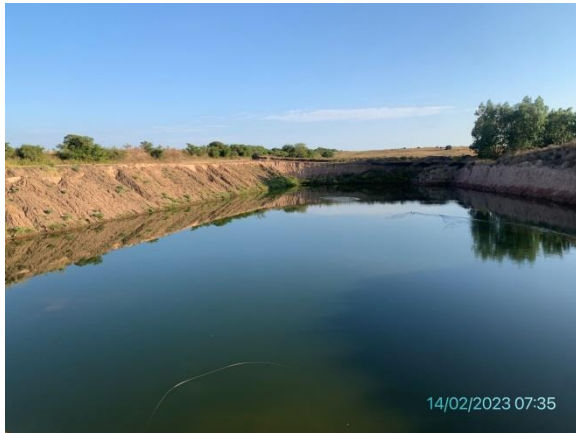
Ilustración 10 – P05, Cantera de tosca. Padrón rural N°15393 15ª SC, Canelones. Ruta 81, progresiva 22K600 a (-). Excavación aprovechada como tajamar a beneficio del propietario

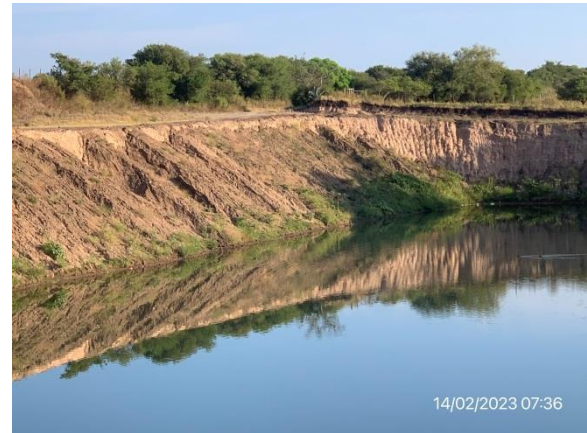
Ilustración 11 – P05, Cantera de tosca. Padrón rural N°15393 15ª SC, Canelones. Ruta 81, progresiva 22K600 a (-). Taludes suavizados.

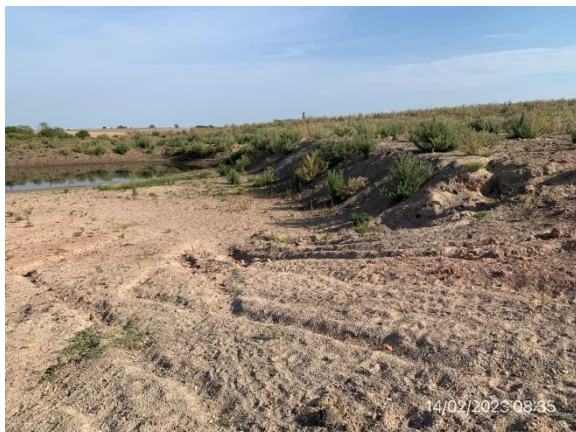
Ilustración 12 – P04, Cantera de limo. Padrón rural N°15214 12ª SC, Canelones. Ruta 81, progresiva 49K800 a (+) Taludes suavizados.

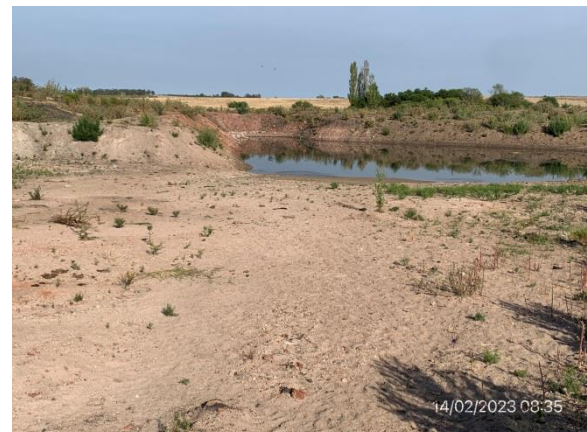
Ilustración 13 – P04, Cantera de limo. Padrón rural N°15214 12ª SC, Canelones. Ruta 81, progresiva 49K800 a (+). Excavación aprovechada como tajamar a beneficio del propietario

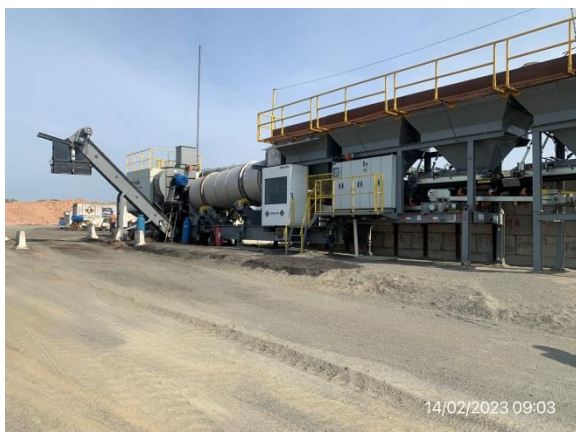
Ilustración 14 – P03, Obrador Principal. Ruta 81, progresiva 16K400 a (-). Planta asfáltica con envallado perimetral.

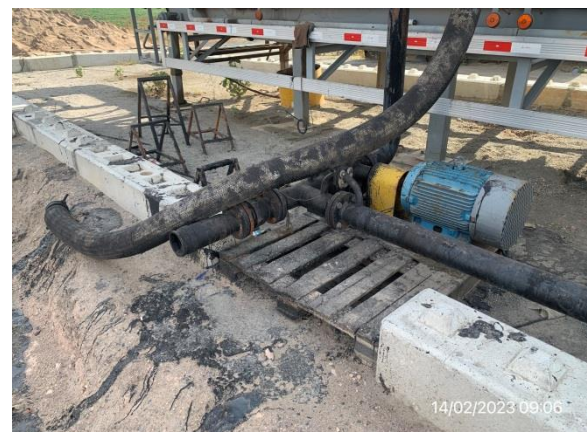
Cuenta también con buena infraestructura para gestión de residuos tales estaciones de acopio de residuos segregados por corriente de generación, plataformas envalladas para contener tanques con combustibles y aceites, etc. No obstante, el envallado perimetral de la planta asfáltica está perforado. Asimismo, el envallado en la zona de alije de mezclas asfálticas no es correcto. Se retoma este comentario en el apartado 7.3.

ID: 02	Coordenadas UTM (X – Y)		Progresiva: 47K100 a (-), Ruta 81	Tipo de NC: 2
	599772	6187741	Código del hallazgo: PEL – 6	
Descripción: La planta de asfalto ubicada en el obrador de la empresa cuenta con un envallado perimetral que no puede cumplir con la función prevista de contención de eventuales derrames, al encontrarse perforado. Lo anterior contraviene el Art. 10.2 del MAV de 1998				
Evidencia (Foto, documento, comunicación personal): Ilustración 15

Ilustración 15 – P03, Planta asfáltica, zona perforada del envallado perimetral

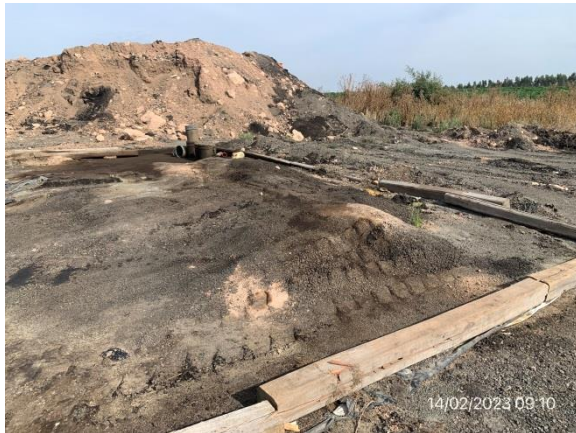
ID: 03	Coordenadas UTM (X – Y)		Progresiva: 47K100 a (-), Ruta 81	Tipo de NC: 2
	599772	6187741	Código del hallazgo: PEL – 6, RS – 6	
Descripción: La zona dedicada a descarte de asfaltos y acopio de tarrinas con hidrocarburos no cuenta con contención perimetral adecuada para prevenir eventuales derrames. Lo anterior contraviene el Art. 10.2 del MAV de 1998				
Evidencia (Foto, documento, comunicación personal): Ilustración 16

Ilustración 16 – P03, Obrador Principal. Sector de acopio en malas condiciones de tarrinas con hidrocarburos usados. No existe contención perimetral de efluentes líquidos.

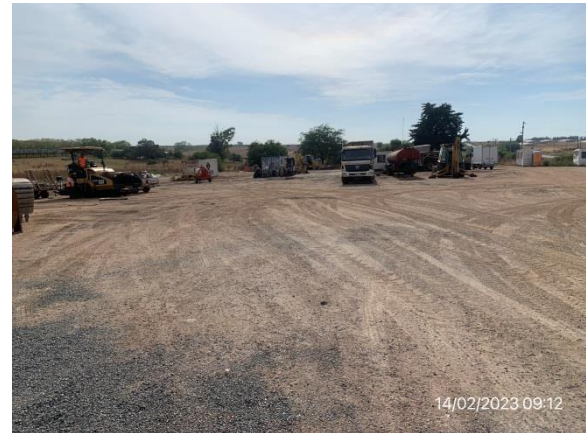
Ilustración 17 – P03, Obrador Principal. Explanada para estacionamiento y maniobras de maquinaria

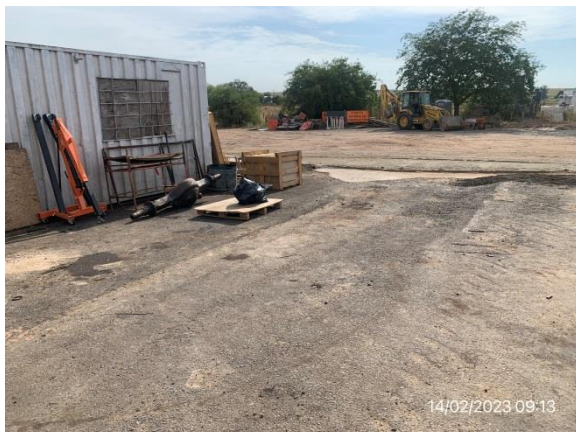
Ilustración 18 – P03, Obrador Principal. Sector de mantenimiento liviano con pavimento impermeable.

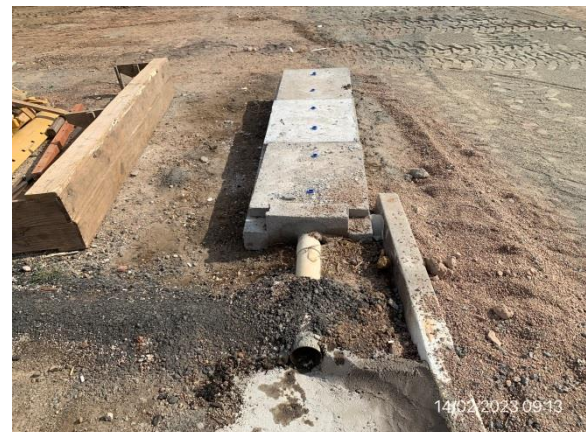
Ilustración 19 – P03, Obrador Principal. Sector de mantenimiento liviano, punto de recolección y separación de efluentes con hidrocarburos. .

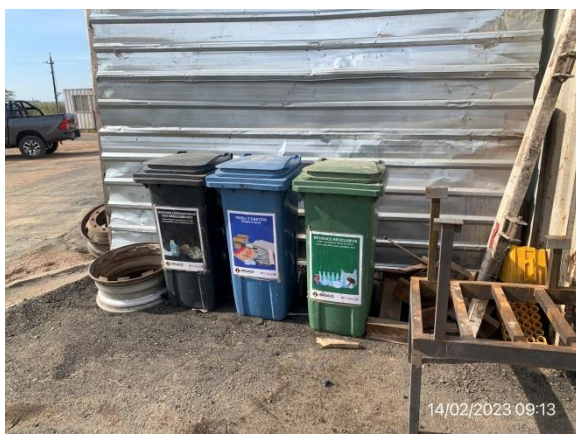
Ilustración 20 – P03, Obrador Principal. Estación de acopio de residuos segregados por corriente de generación.

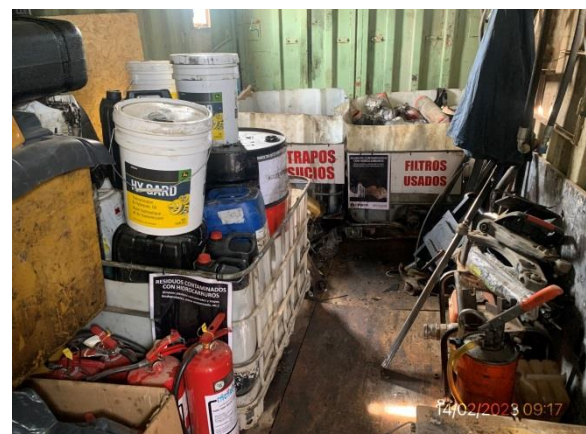
Ilustración 21 – P03, Obrador Principal. Depósito cerrado de acopio de residuos peligrosos.

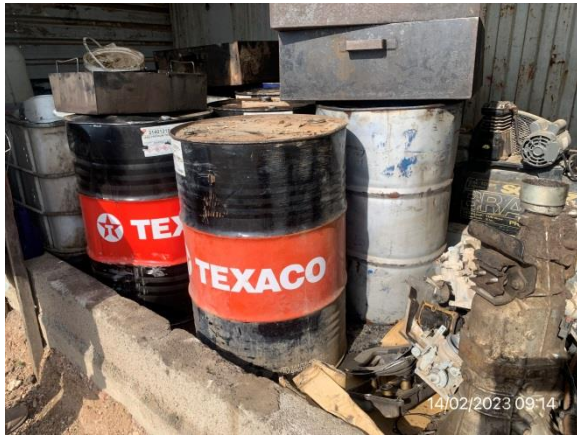
Ilustración 22 – P03, Obrador Principal. Sector envallado y techado para acopio de lubricantes.

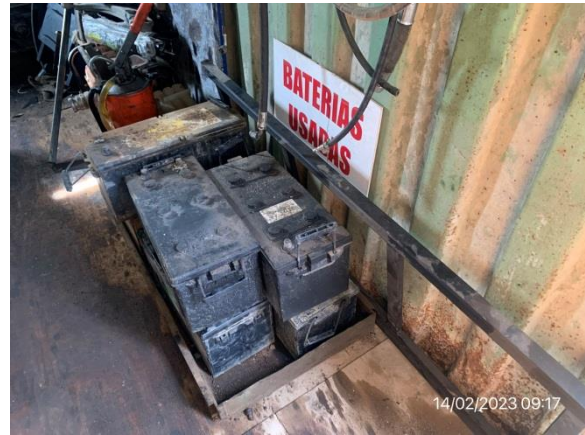
Ilustración 23 – P03, Obrador Principal. Pañol cerrado, sector de acopio de baterías.
