## INFORME DE AUDITORÍA AMBIENTAL

RE-GA-802-C128  
20230222

# Informe de Auditoría Ambiental C/128 - Contrato Básico 05/11/2020 “Ruta 59, tramo 19K380 – 39K350”

Tipo de Auditoría: Cierre

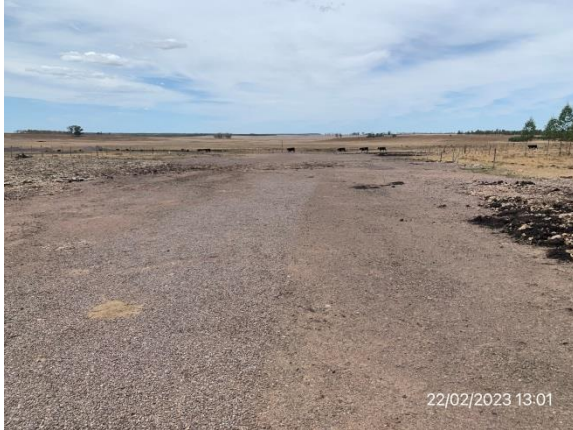
*Ilustración 4 – P03, Obrador. Explanada granular para zona de maniobras, mejora en el predio a beneficio del propietario*

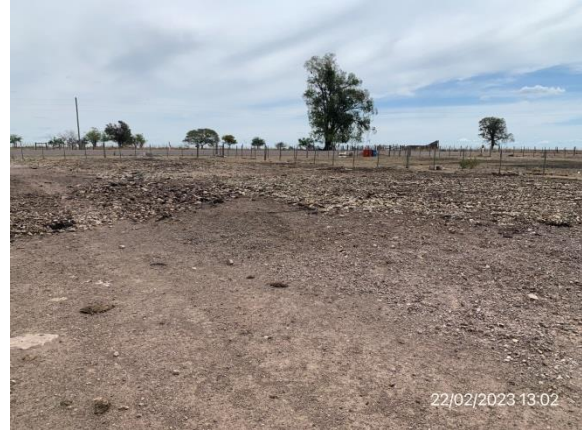
Ese obrador estuvo dotado de contenedores adaptados y equipados para oficinas, vestuarios, laboratorios, comedor personal, depósito y taller. Durante la auditoría se comprobó que todas estas instalaciones fueron desmontadas, y que todas las instalaciones destinadas a la trituración de áridos fueron retiradas. El terraplén de acceso fue desmontado, se niveló toda el área de influencia y el tapiz vegetal de la zona está en proceso de crecimiento. Al momento de la auditoría, se comprobó que el predio fue transformado en un campo ganadero.

*Ilustración 5 – P03, Obrador. Zona de instalaciones provisionales de contenedores libre de residuos o escombros.*

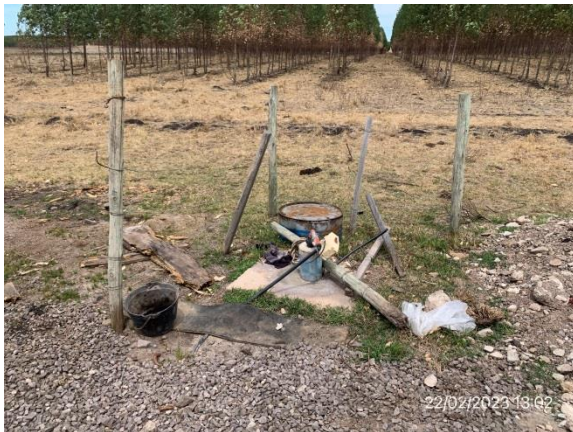
El predio cuenta con una perforación semi-surgente, sobre el cual la empresa Lemiro P. Pietroboni obtuvo el derecho de uso del agua proveniente de dicha perforación según consta en el Exp 2020/14000/15553 del 21/09/2021, acorde a lo que establece el Código de Aguas, Decreto – Ley n° 14.859. Esa infraestructura queda como mejora al predio a beneficio de su propietario.

*Ilustración 6 – P03, Obrador. Perforación subterránea, mejora en el predio a beneficio del propietario*

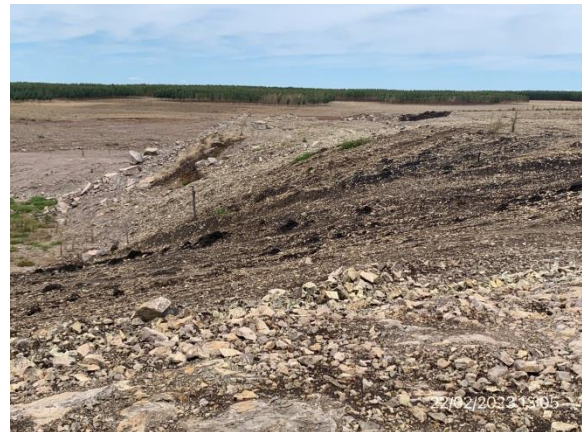
Durante la auditoría se pudo comprobar que las tareas de remediación ambiental de la cantera fueron correctamente ejecutadas. Los taludes en los frentes de ataque fueron rebajados, y se observa un crecimiento incipiente del tapiz vegetal.

*Ilustración 7 – P03, Cantera. Frente de explotación con taludes suavizados.*

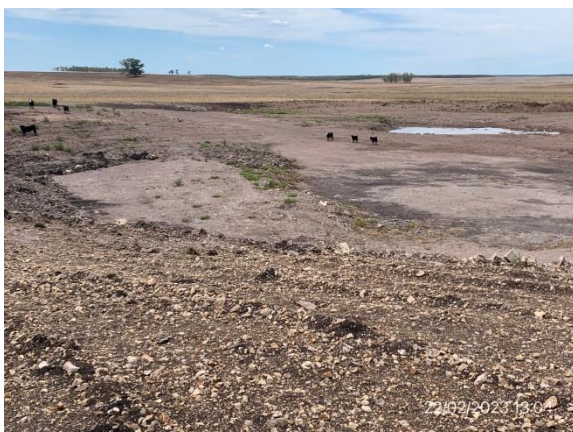
Todas las mejoras realizadas por la empresa en el predio del obrador y de la cantera quedan a beneficio del propietario, quien aceptó las condiciones de restitución del predio en una nota del 31/01/2023. Esas mejoras consisten en la mencionada perforación subterránea, un abrevadero para ganado en la zona más baja de la cantera y una explanada granular.

*Ilustración 8 – P03, Cantera. Frente de explotación queda como tajamar natural para abrevadero de ganado, mejora en el predio a beneficio del propietario.*

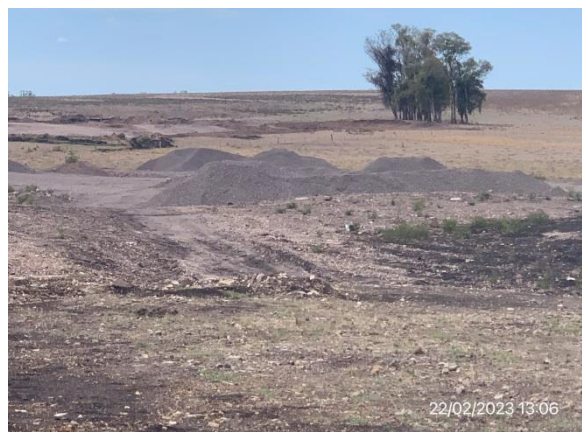
*Ilustración 9 – P03, Cantera. Remanentes de acopios de material triturado, mejora en el predio a beneficio del propietario.*

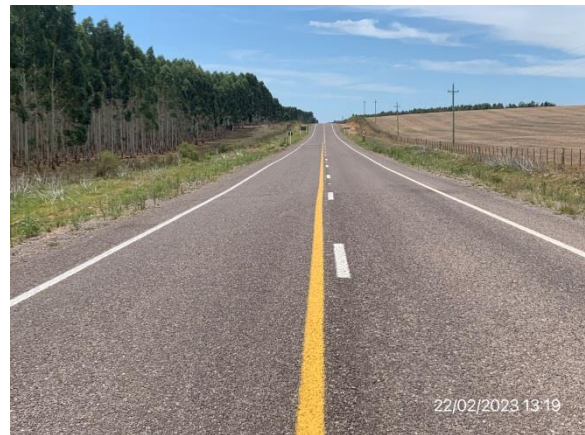
*Ilustración 11 – Obras terminadas en Ruta 59. Tramo de calzada ensanchado y con nueva capa de rodadura..*

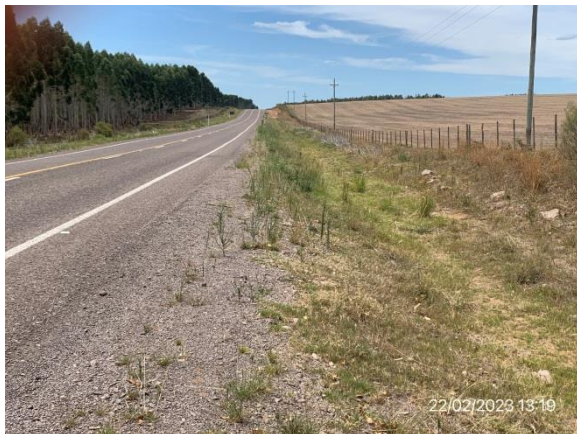
*Ilustración 12 – Obras terminadas en Ruta 59. Faja pública de ruta en buenas condiciones de drenaje y con tapiz vegetal en crecimiento.*

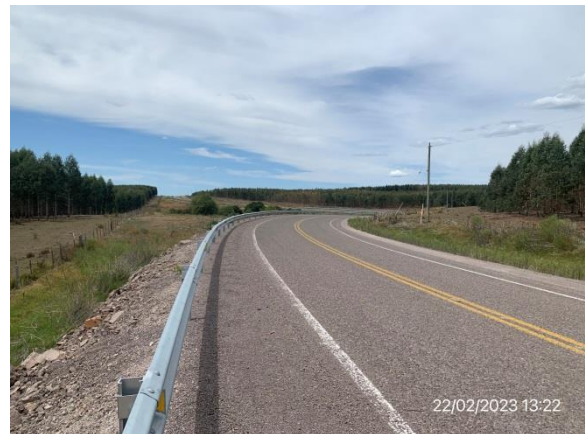
*Ilustración 13 – Obras terminadas en Ruta 59. Obras de señalización culminadas.*
