CORPORACION VIAL DEL URUGUAY S.A.

## INFORME DE AUDITORÍA AMBIENTAL

RE-GA-802-M51-  
20230329

### “Construcción de Acceso Norte al Puente de Ruta 5 sobre Río Negro en el By Pass de Pueblo Centenario”

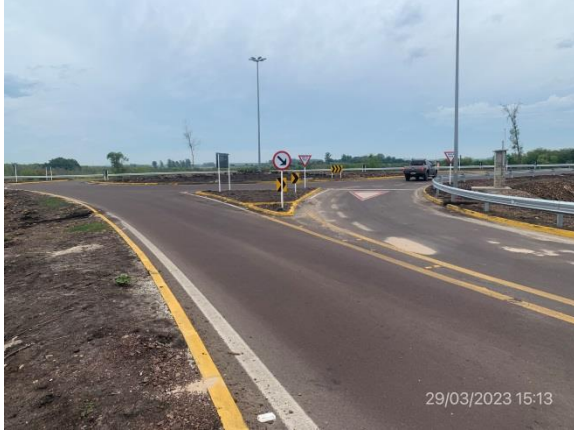
Ilustración 4 – P02, fin de tramo. Empalme de Ruta 5 con bypass Ruta 5, progresiva 250K000.

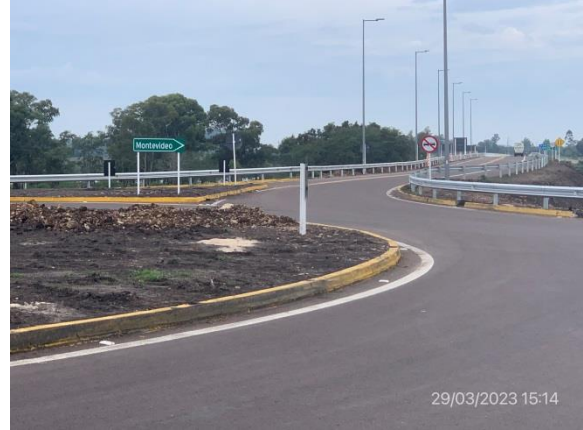
Ilustración 5 – P02, fin de tramo. Empalme de Ruta 5 con bypass Ruta 5, progresiva 250K000.

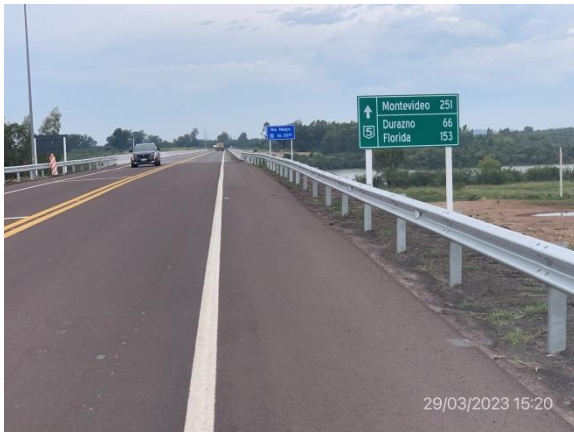
Ilustración 6 – P01, inicio de tramo. Cabecera Norte de nuevo puente sobre el río Negro.

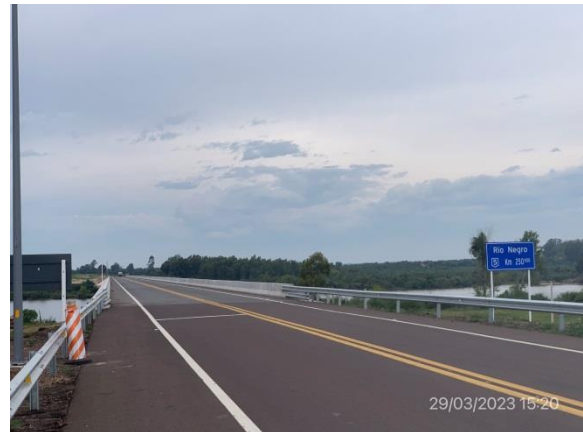
Ilustración 7 – P01, inicio de tramo. Cabecera Norte de nuevo puente sobre el río Negro.

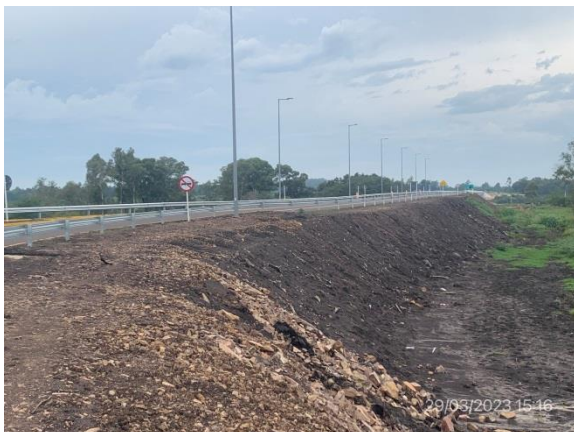
Ilustración 8 – Nuevo bypass Centenario. Obras de terraplenado, base estructural y carpeta de rodadura terminadas.

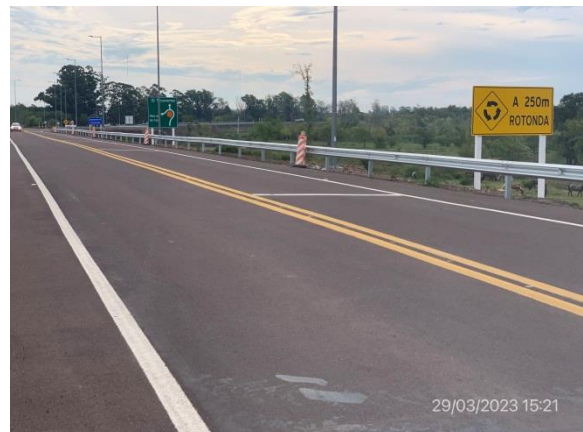
Ilustración 9 – Nuevo bypass Centenario. Obras de señalización horizontal y vertical terminadas.

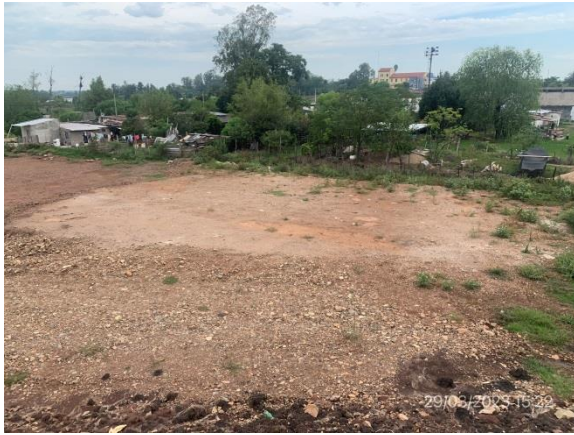
El obrador principal de esta subcontratista – P03 – estuvo ubicado en la faja expropiada como parte del trazado del nuevo bypass próximo a la obra, sobre la margen Norte del río Negro, en zona no inundable, y contó para su instalación con aprobación de DNV – MTOP del 01/12/2021. Al momento de la auditoría, el predio donde estuvo ese obrador luce despejado, libre de ROCs u otros residuos, y todas las instalaciones provisorias fueron desmanteladas. La recuperación ambiental realizada a la zona se ejecutó en forma apegada al PRA del contrato.

*Ilustración 10 – P03, Obrador subcontratista Lipin SA desmontado, sin restos de infraestructuras provisionarias.*

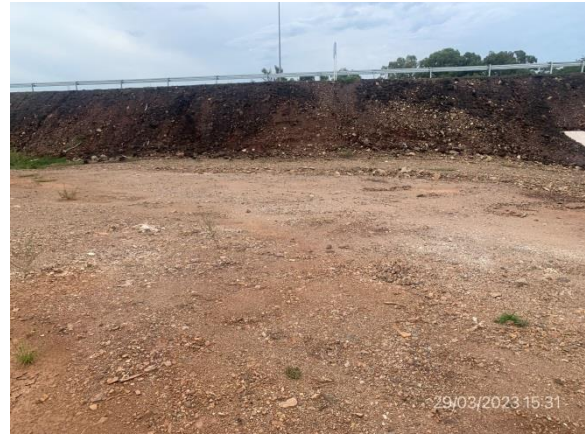
*Ilustración 11 – P03, Obrador subcontratista Lipin SA libre de ROCs u otros residuos.*

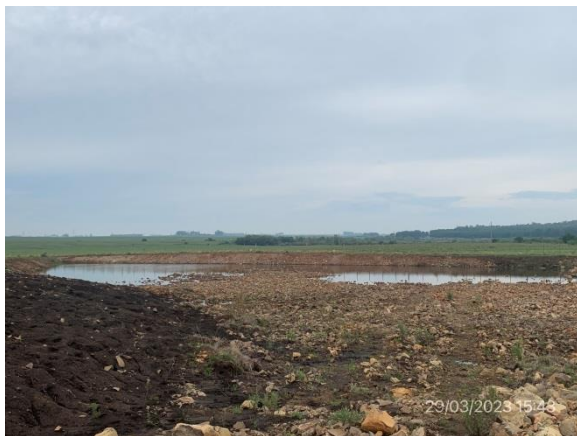
Los materiales granulares para la ejecución de la obra provinieron de una cantera de Obra Pública. Según el Exp. 2021/14000/4578 de Ministerio de Ambiente del 19 de octubre de 2021, la cantera con explotación concedida a Colier SA, ubicada en el padrón N°9320 de la 10ª Sección Catastral de Tacuarembó, obtuvo la AAP y AAO (Autorización Ambiental de Operación) para la extracción de un estimado de 80.000 m<sup>3</sup> de tosca en un área de explotación de 4 ha, por un plazo de 2 años. En esa cantera aún no se realiza el cierre ambiental ante DINACEA por encontrarse con permiso vigente de explotación, y ante la eventualidad de que surjan nuevos contratos en la zona. Sin embargo, ejecutó ciertas tareas de recuperación ambiental temporal, de forma apegada al PRA del contrato. Se limpió la zona afectada del predio, quedando libre de residuos y ROCs, permaneciendo en sitio únicamente algunos acopios restantes de material granular excavado para beneficio del propietario. A solicitud del propietario, se cerró el desagote de la zona excavada para que quede a beneficio del propietario como abrevadero de ganado. Se retoma este comentario en el apartado 7.3.

*Ilustración 12 – P04, Cantera de tosca, extracción detenida. Pileta de decantación cerrada como abrevadero de ganado.*

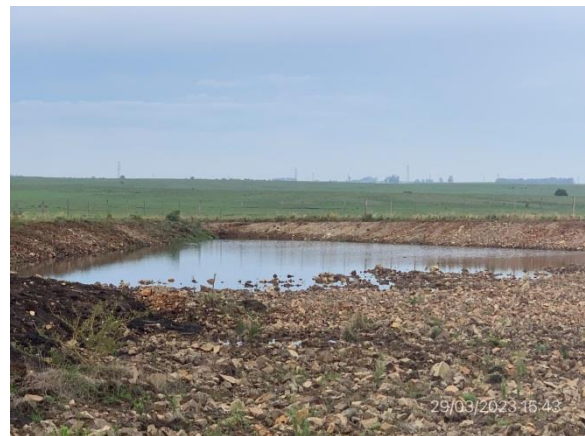
*Ilustración 13 – P04, Cantera de tosca, extracción detenida. Taludes suavizados.*
